VIZSGÁLATI JEGYZŐKÖNYV

A HelloParks fóti FT1 irodák

thermovíziós vizsgálatáról

Budapest, 2023. március hó

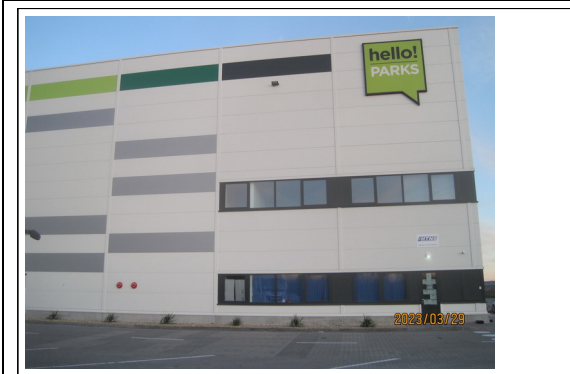
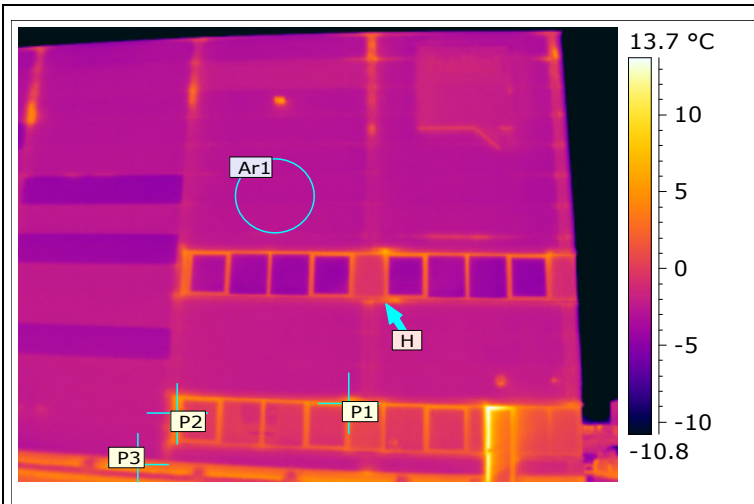
Image Date	2023..03..29.
Image Time	5:40:15
Image File name	IR_4209.jpg
Operátor	Virágh György
Kamera típusa	FLIR T300
Kamera gyári száma	48802316
Kalibráció	FLIR 82584356
Helyszín	HTNS iroda
Hely	DK-i homlokzat

A homlokzat hőszigetelő-képessége egyenletes, homogén képet mutat.

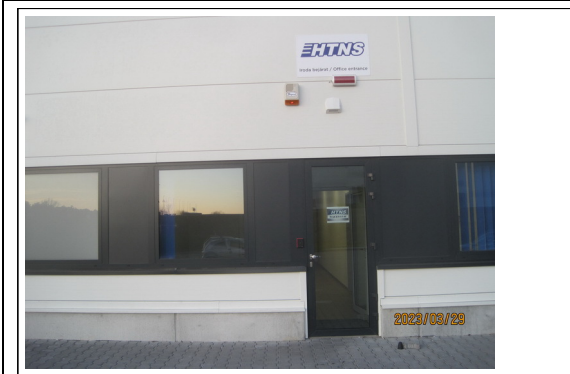
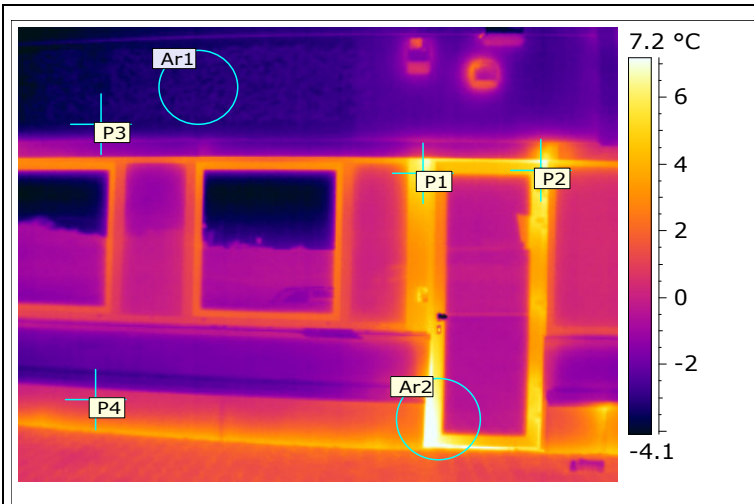
Image Date	2023..03..29.
Image Time	5:43:40
Image File name	IR_4215.jpg
Operátor	Virágh György
Kamera típusa	FLIR T300
Kamera gyári száma	48802316
Kalibráció	FLIR 82584356
Helyszín	HTNS iroda
Hely	ÉK-i homlokzat

A homlokzat hőszigetelő-képessége egyenletes, homogén képet mutat.

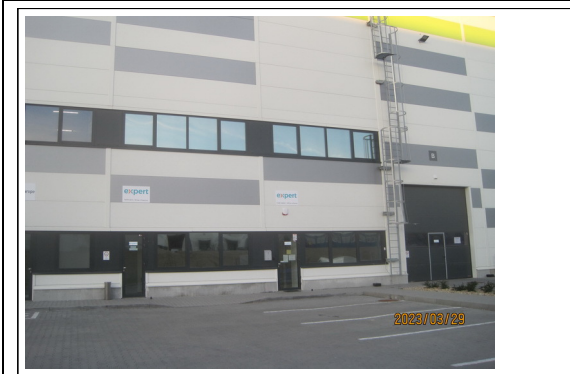
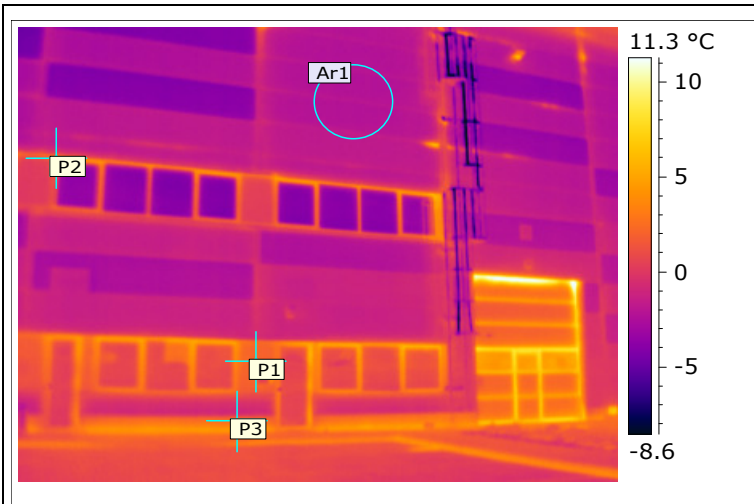
Image Date	2023..03..29.
Image Time	5:50:52
Image File name	IR_4227.jpg
Operátor	Virágh György
Kamera típusa	FLIR T300
Kamera gyári száma	48802316
Kalibráció	FLIR 82584356
Helyszín	EXPERT iroda
Hely	ÉK-i homlokzat

A homlokzati fal hőszigetelő-képessége egyenletes, homogén képet mutat.

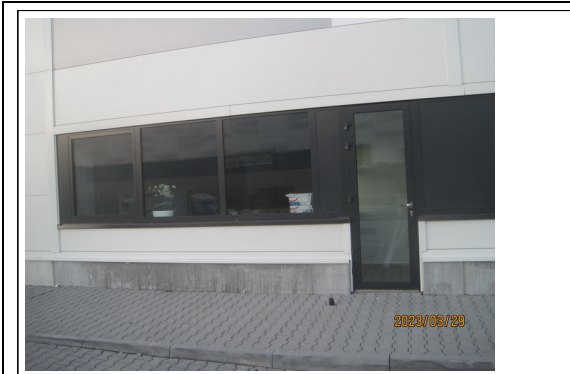
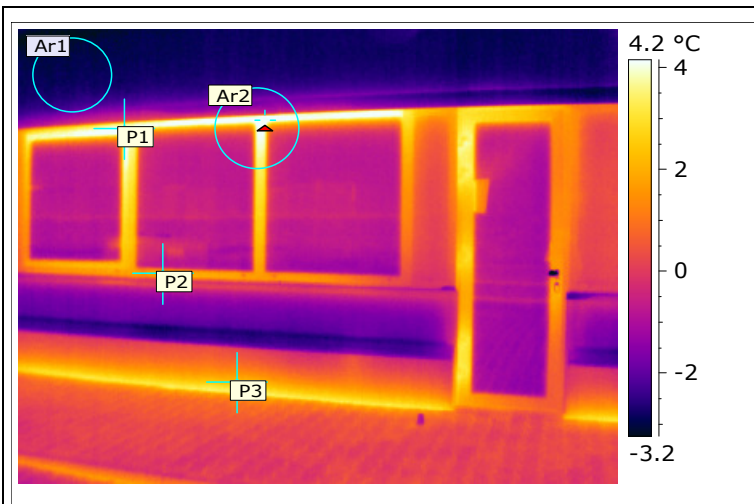
Image Date	2023..03..29.
Image Time	5:52:16
Image File name	IR_4229.jpg
Operátor	Virágh György
Kamera típusa	FLIR T300
Kamera gyári száma	48802316
Kalibráció	FLIR 82584356
Helyszín	IMARKET iroda
Hely	ÉK-i homlokzat

A homlokzati fal hőszigetelő-képessége egyenletes, homogén képet mutat.

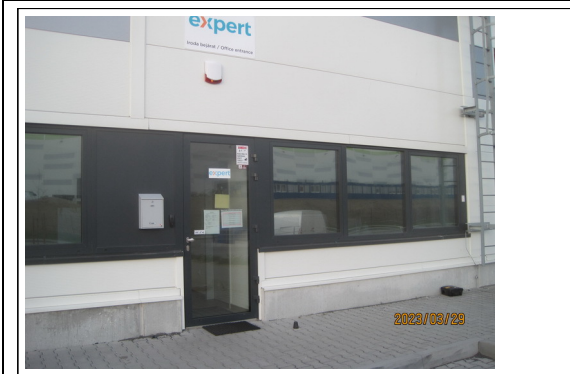
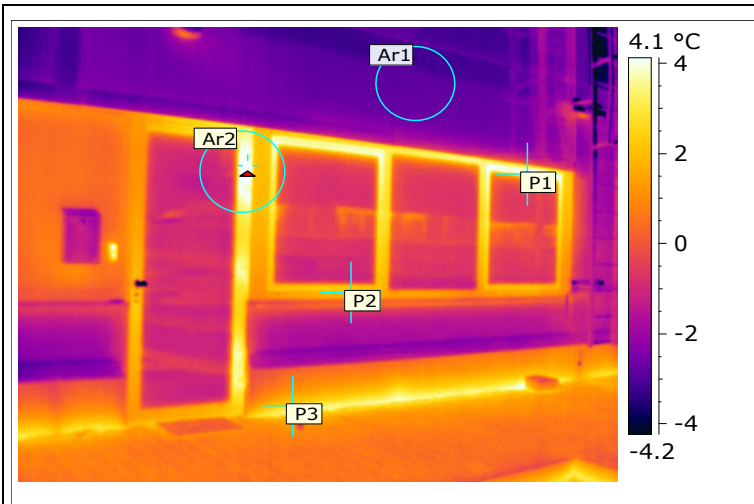
Image Date	2023..03..29.
Image Time	5:53:07
Image File name	IR_4231.jpg
Operátor	Virágh György
Kamera típusa	FLIR T300
Kamera gyári száma	48802316
Kalibráció	FLIR 82584356
Helyszín	EXPERT iroda
Hely	ÉK-i homlokzat

A homlokzati fal hőszigetelő-képessége egyenletes, homogén képet mutat.

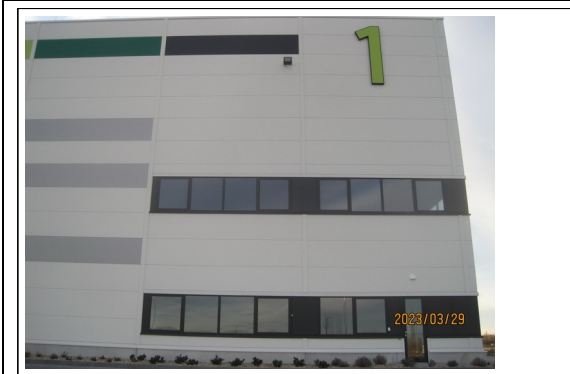
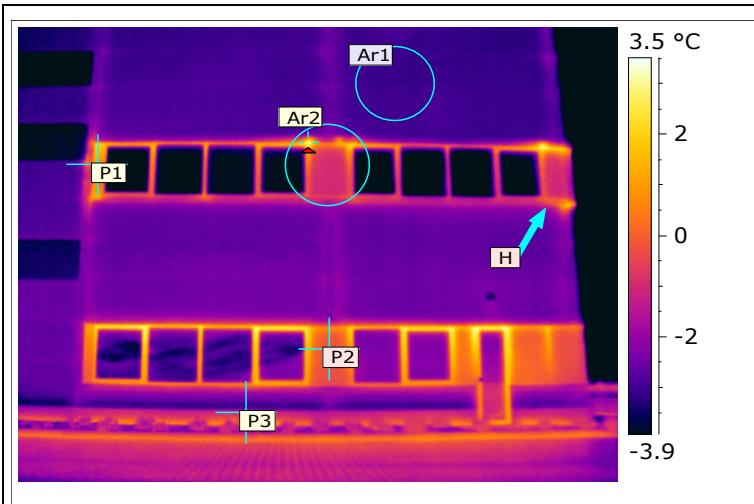
Image Date	2023..03..29.
Image Time	6:07:56
Image File name	IR_4249.jpg
Operátor	Virágh György
Kamera típusa	FLIR T300
Kamera gyári száma	48802316
Kalibráció	FLIR 82584356
Helyszín	BYD iroda - nyugati
Hely	ÉNY-i homlokzat

A homlokzat hőszigetelő-képessége egyenletes, homogén képet mutat.

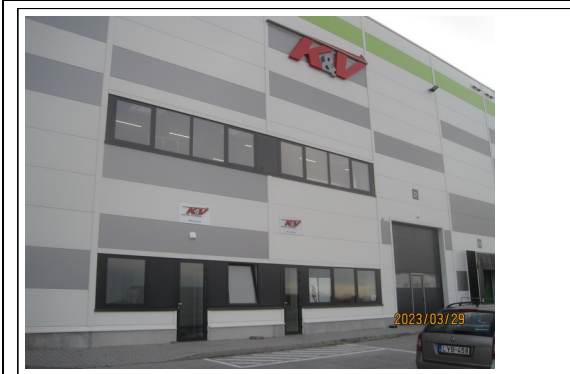
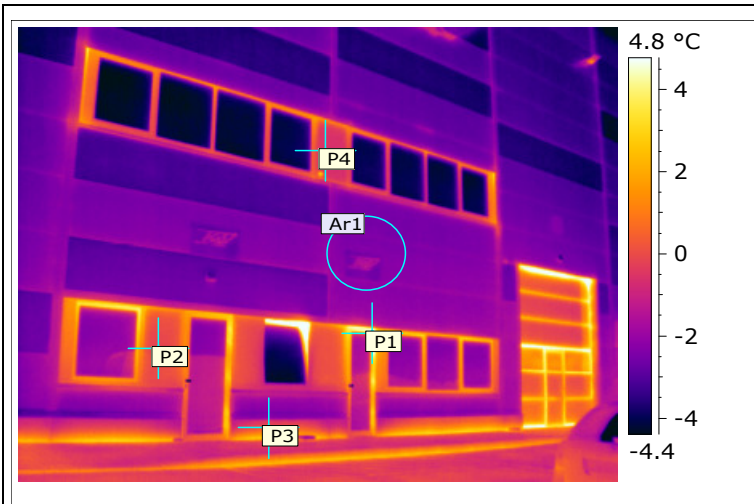
Image Date	2023..03..29.
Image Time	6:18:17
Image File name	IR_4263.jpg
Operátor	Virágh György
Kamera típusa	FLIR T300
Kamera gyári száma	48802316
Kalibráció	FLIR 82584356
Helyszín	K & V iroda
Hely	DNY-i homlokzat

A homlokzat hőszigetelő-képessége egyenletes, homogén képet mutat.

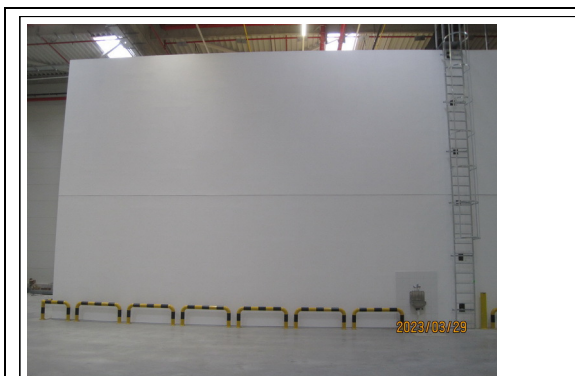
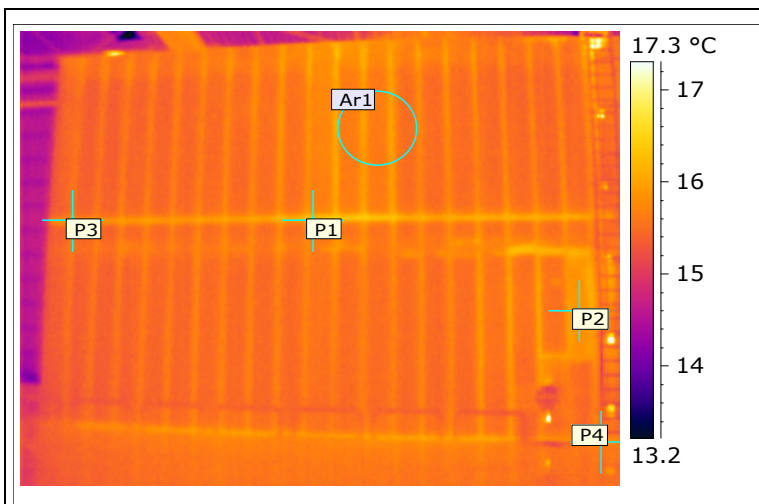
Image Date	2023..03..29.
Image Time	7:26:15
Image File name	IR_4279.jpg
Operátor	Virágh György
Kamera típusa	FLIR T300
Kamera gyári száma	48802316
Kalibráció	FLIR 82584356
Helyszín	BYD iroda - északi
Hely	belső fal DK felé

A falazat hőszigetelő képessége egyenletes, a szinteket elválasztó födém csatlakozásánál hőhíd látható.

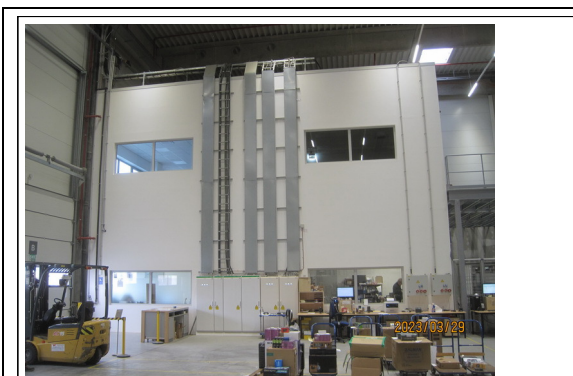
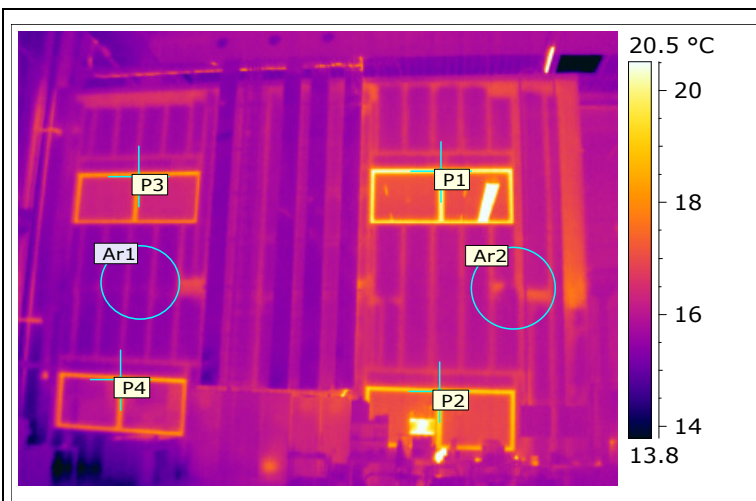
Image Date	2023..03..29.
Image Time	7:52:27
Image File name	IR_4301.jpg
Operátor	Virágh György
Kamera típusa	FLIR T300
Kamera gyári száma	48802316
Kalibráció	FLIR 82584356
Helyszín	EXPERT iroda
Hely	belső fal, ÉNY felé

A falazat hőszigetelő képessége egyenletes.
 Az ablakok beépítése, ill. záródása megfelelő.

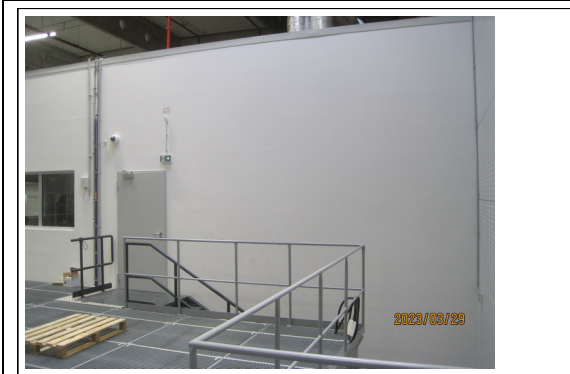
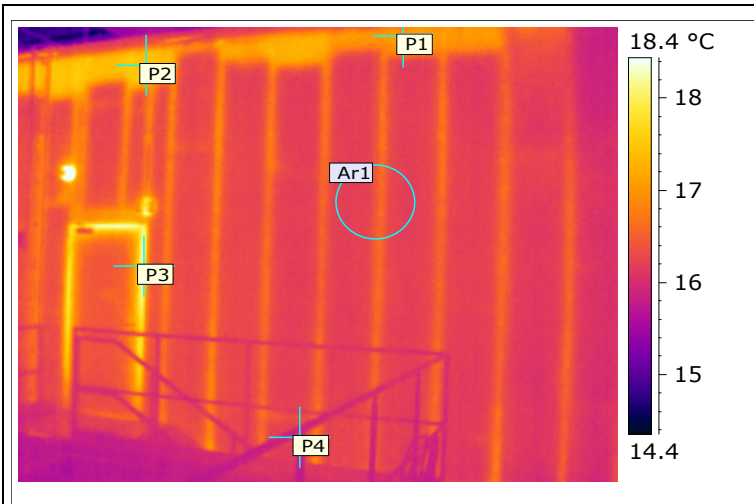
Image Date	2023..03..29.
Image Time	7:54:14
Image File name	IR_4303.jpg
Operátor	Virágh György
Kamera típusa	FLIR T300
Kamera gyári száma	48802316
Kalibráció	FLIR 82584356
Helyszín	EXPERT iroda
Hely	belső fal, felül, DNY felé

A falazat hőszigetelő képessége egyenletes, de a felső részen a hőszigetelés hiányos (P1-P2).
A bejárati ajtó záródása nem tökéletes (P3).

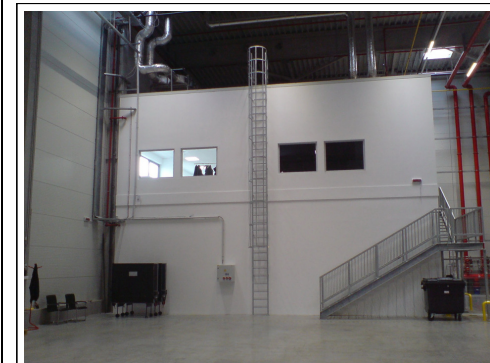
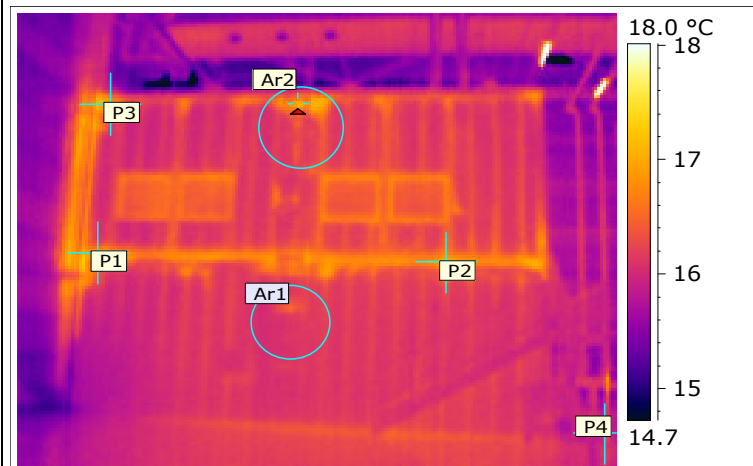
Image Date	2023..03..29.
Image Time	8:03:31
Image File name	IR_4305.jpg
Operátor	Virágh György
Kamera típusa	FLIR T300
Kamera gyári száma	48802316
Kalibráció	FLIR 82584356
Helyszín	HTNS iroda
Hely	belső fal, ÉNY felé

A falazat hőszigetelő képessége egyenletes, de a felső részen a hőszigetelés hiányos (Ar2-P3), ill. a közbenső földem vonalában hőhíd látható (P1-P2).

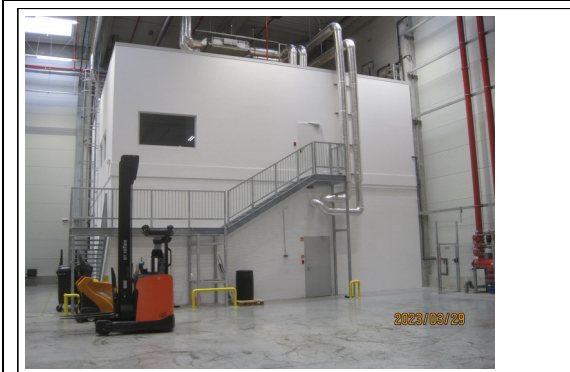
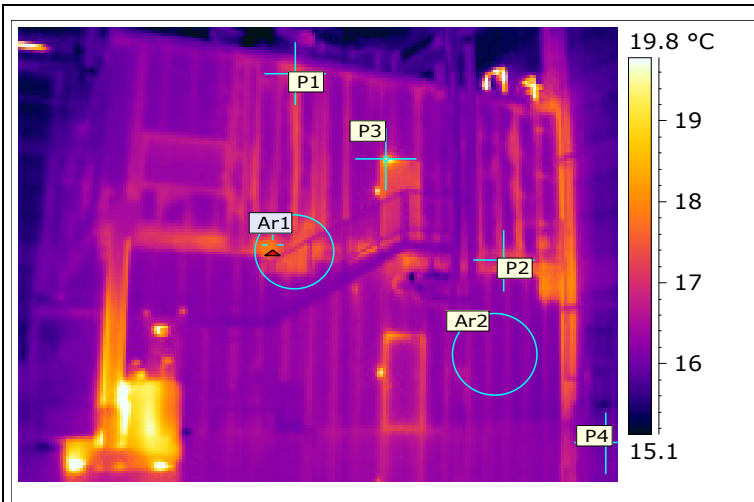
Image Date	2023..03..29.
Image Time	8:06:14
Image File name	IR_4309.jpg
Operátor	Virágh György
Kamera típusa	FLIR T300
Kamera gyári száma	48802316
Kalibráció	FLIR 82584356
Helyszín	HTNS iroda
Hely	belső fal, DNY felé

A falazat hőszigetelő képessége egyenletes, de a felső részen a hőszigetelés hiányos (P1), ill. a közbenső födém vonalában hőhíd látható (Ar1-P2).

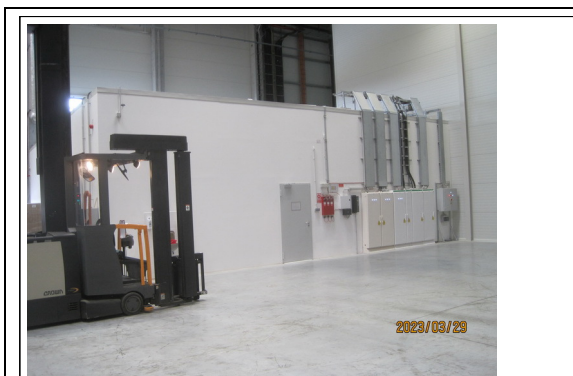
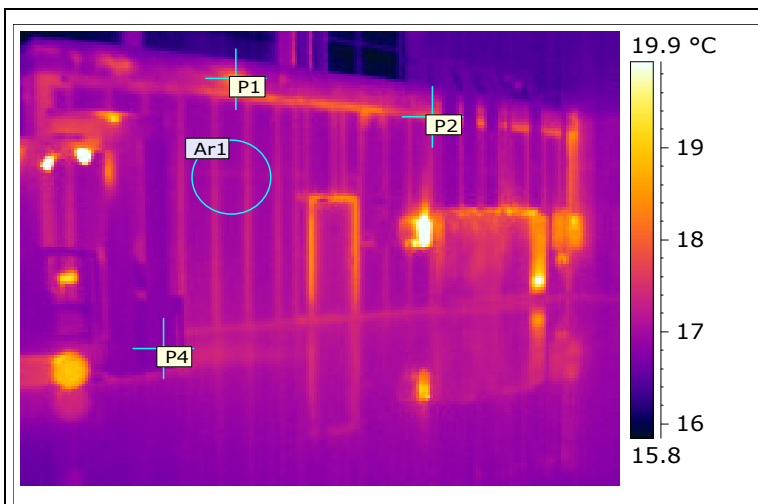
Image Date	2023..03..29.
Image Time	8:18:27
Image File name	IR_4317.jpg
Operátor	Virágh György
Kamera típusa	FLIR T300
Kamera gyári száma	48802316
Kalibráció	FLIR 82584356
Helyszín	K & V iroda
Hely	belső fal, ÉK felé

A falazat hőszigetelő képessége egyenletes, de a földem vonalában a hőszigetelés hiányos (P1-P2).

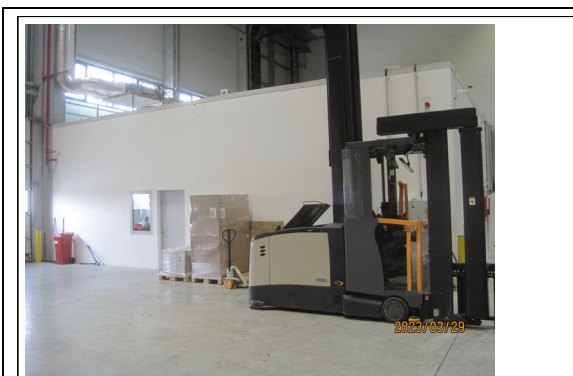
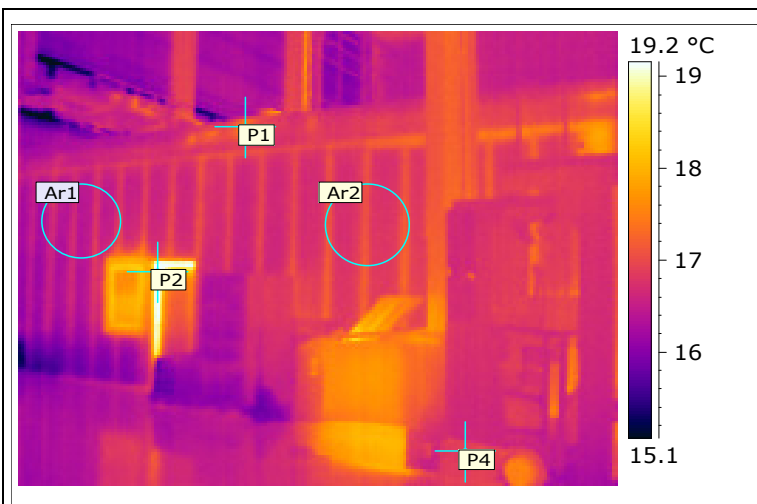
Image Date	2023..03..29.
Image Time	8:19:45
Image File name	IR_4319.jpg
Operátor	Virágh György
Kamera típusa	FLIR T300
Kamera gyári száma	48802316
Kalibráció	FLIR 82584356
Helyszín	IMARKET iroda
Hely	belső fal, DK felé

A falazat hőszigetelő képessége egyenletes.
