VIZSGÁLATI JEGYZŐKÖNYV

A HelloParks főtí FT2 „A” iroda

thermovíziós vizsgálatáról

Budapest, 2023. december hó

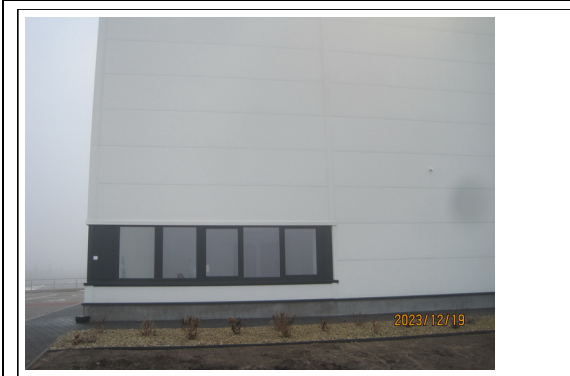
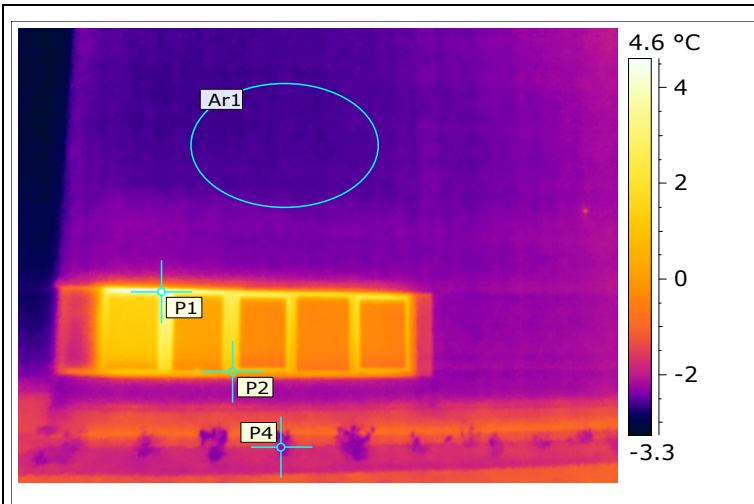
A homlokzati fal hőszigetelő-képessége egyenletes, homogén képet mutat.

Az ablakok fémtok és keret hőszigetelő-képessége kicsi (P1).

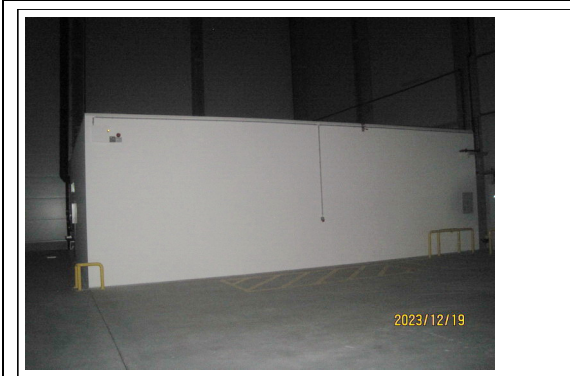
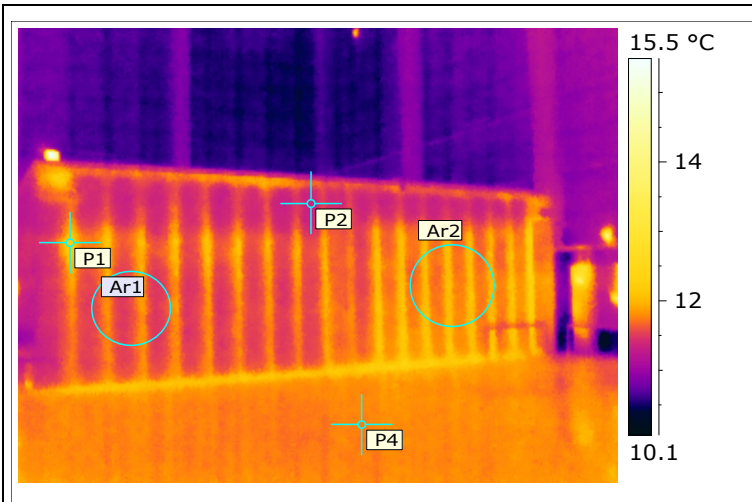
Enyhén inhomogén hőszigetelő-képességű falazat (P1 ... P2).

A falszerkezet felépítése jól látható, a bordázaton már nincs hőszigetelés.

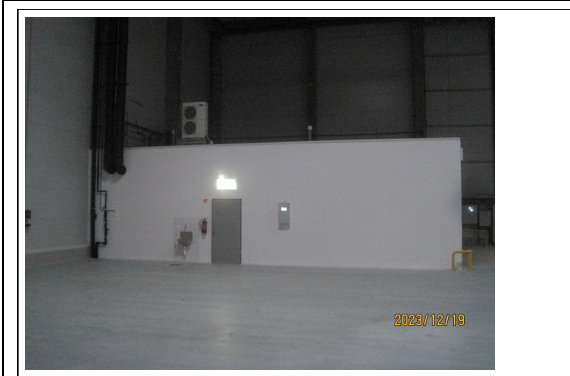
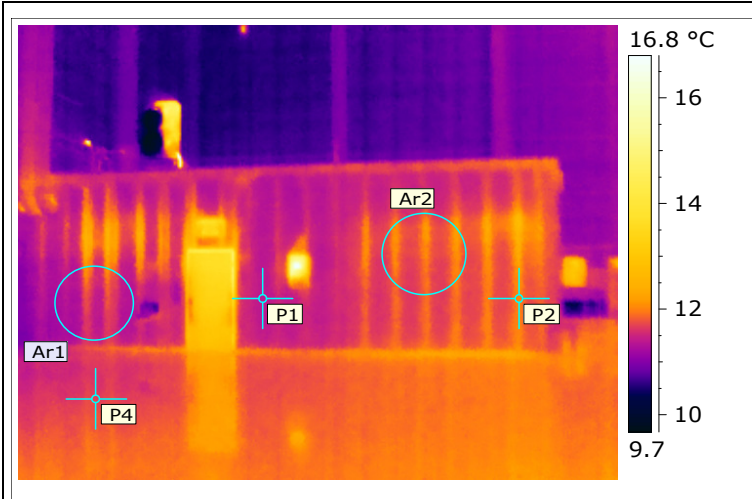
Enyhén inhomogén hőszigetelő-képességű falazat (Ar1 ... Ar2).

A belső hőmérsékletek „átlátszanak” a szerkezeten (P1...P2).

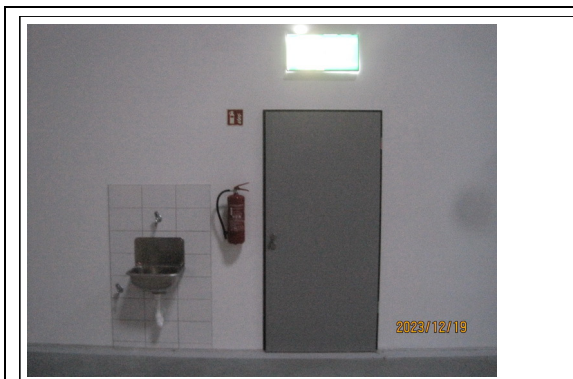
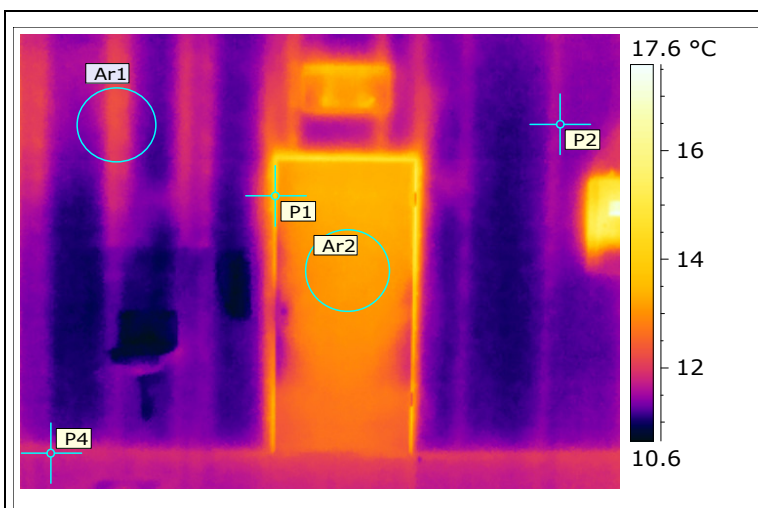
Enyhén inhomogén hőszigetelő-képességű falazat (Ar1 ... Ar2).

Az ajtó záródása nem tökéletes, a záródási vonal mentén légbetörés látható.

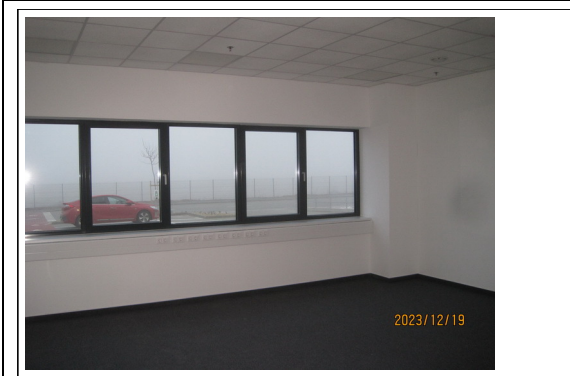
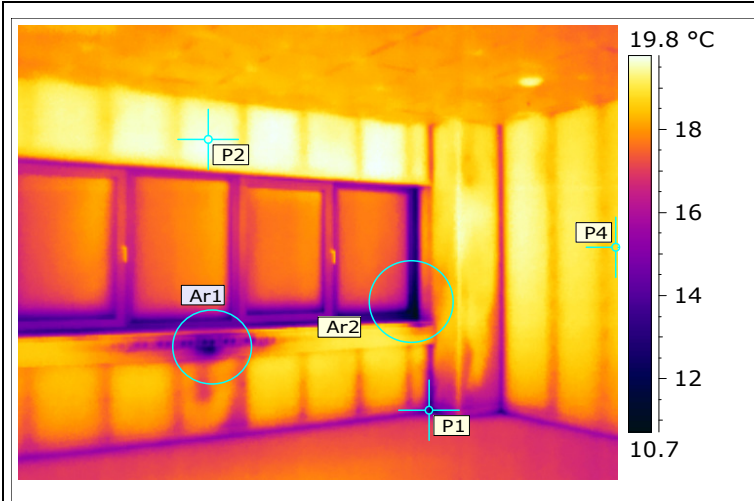
Enyhén inhomogén hőszigetelő-képességű falazat.

A sarokablak beépítése nem megfelelő, nincs kellően elszigetelve a faltól, a felületi hőmérséklet kicsi (Ar2), kedvezőtlen esetben páralecsapódás ill. penészesedés jöhet létre.

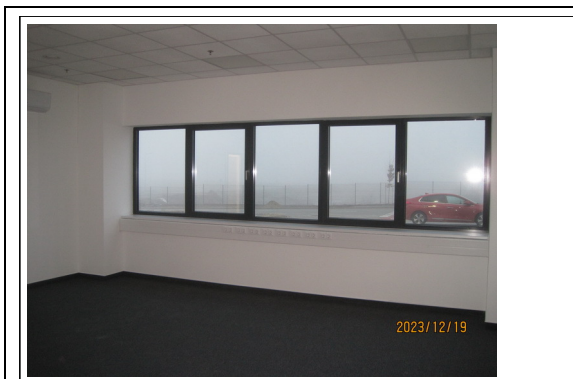
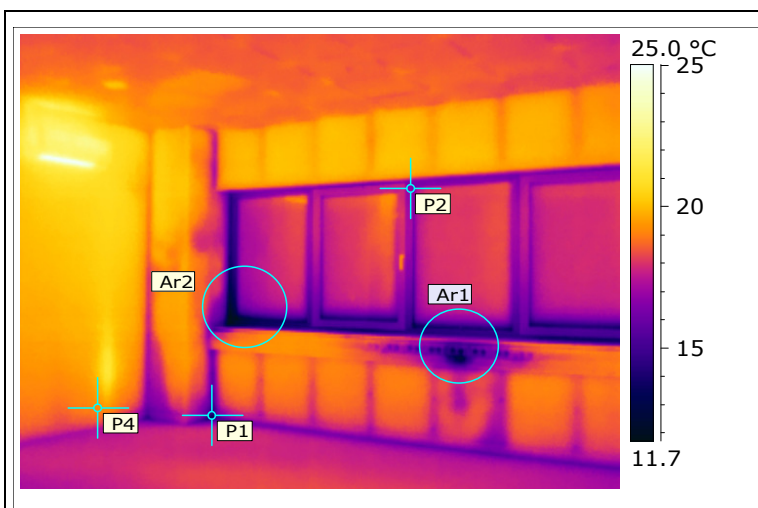
A falszerkezet felépítése jól látható, a bordázaton már nincs hőszigetelés.

A sarokablak beépítése nem megfelelő, nincs kellően elszigetelve a faltól, a felületi hőmérséklet kicsi (Ar2), kedvezőtlen esetben páralecsapódás ill. penészesedés jöhet létre.

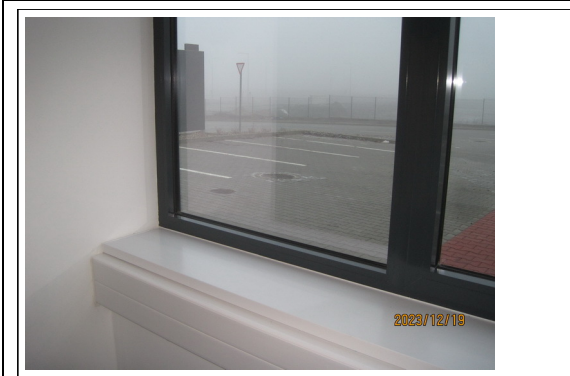
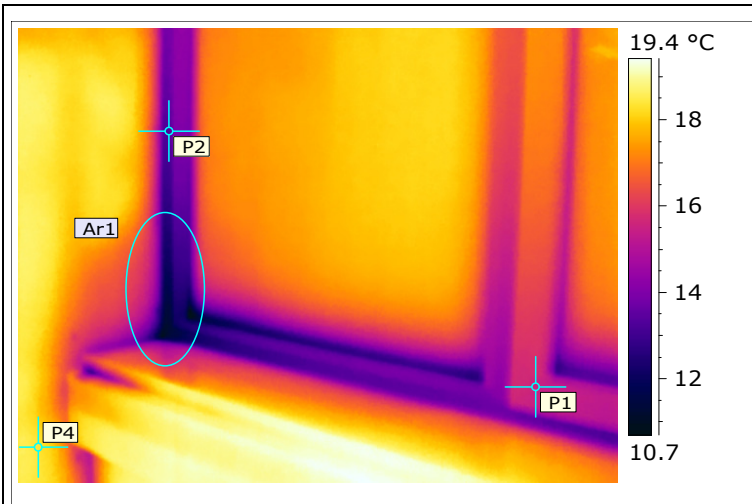
A sarokablak beépítése nem megfelelő, nincs kellően elszigetelve a faltól, a felületi hőmérséklet kicsi (Ar1), kedvezőtlen esetben páralecsapódás ill. penészesedés jöhet létre.

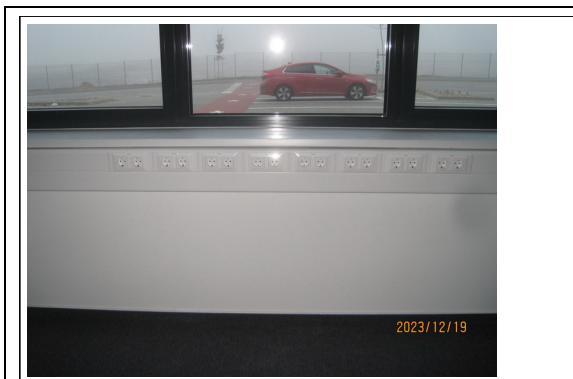
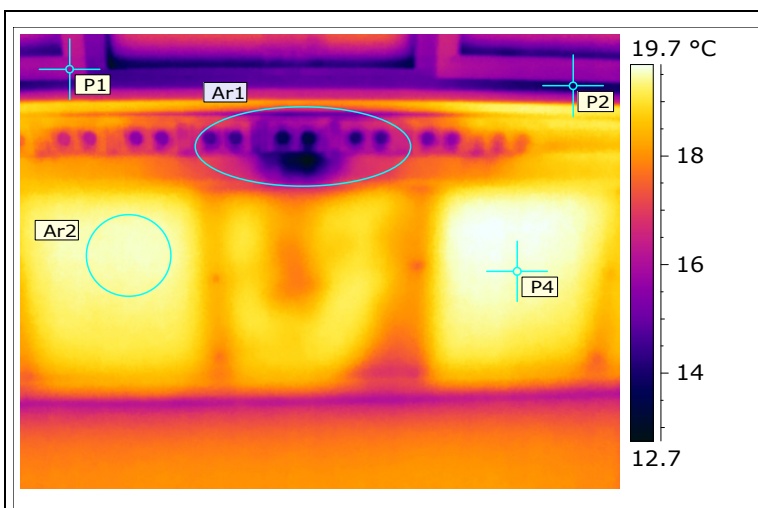
A konnektor-sor környezetében a hőszigetelés hiányos (Ar1).

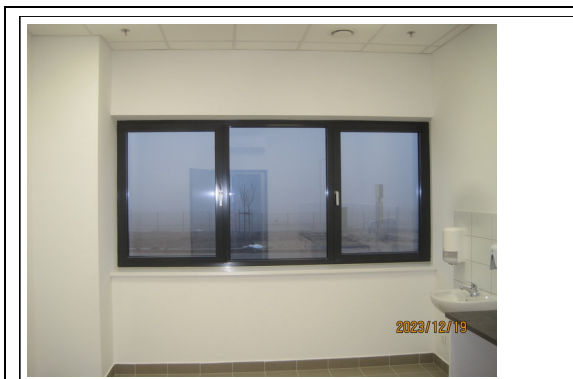
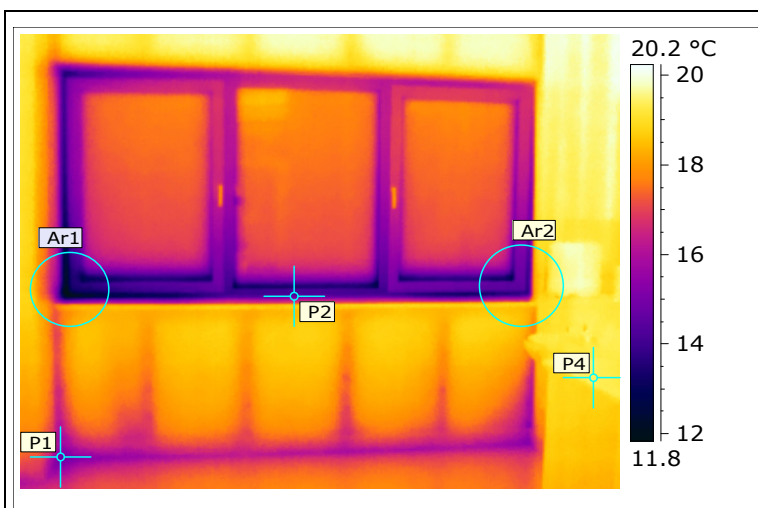
A falszerkezet felépítése jól látható, a bordázaton már nincs hőszigetelés.

Az ablakok beépítése nem megfelelő, nincsenek kellően elszigetelve a faltól, a felületi hőmérsékletek kicsik (Ar1-Ar2-P2), kedvezőtlen esetben páralecsapódás ill. penészesedés jöhet létre.

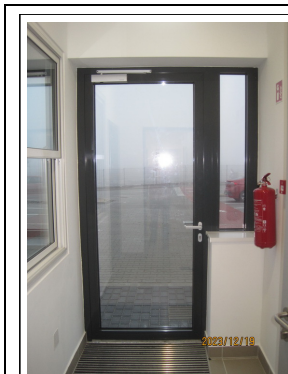
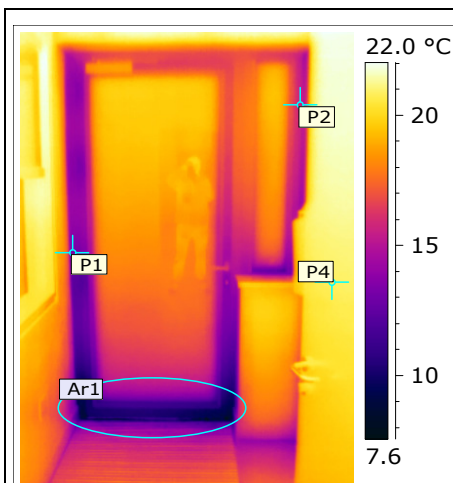
A bejárati ajtó beépítése nem megfelelő, nincs kellően elszigetelve a faltól (P1), a felületi hőmérséklet kicsi (P1), kedvezőtlen esetben páralecsapódás ill. penészesedés jöhet létre.
 Az alsó záródás vonalában légbetörés látható.
