VIZSGÁLATI JEGYZŐKÖNYV

A HelloParks főtéri FT6 csarnok épületének

thermovíziós vizsgálatáról

Budapest, 2023. április hó

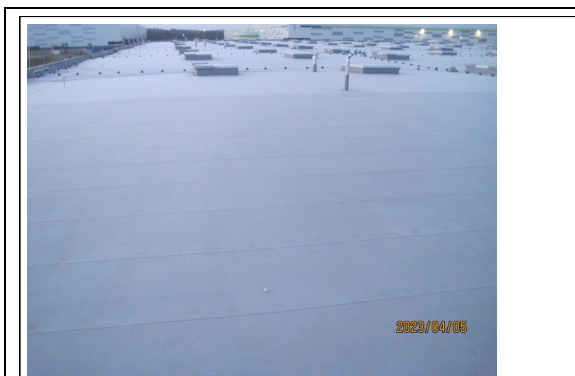
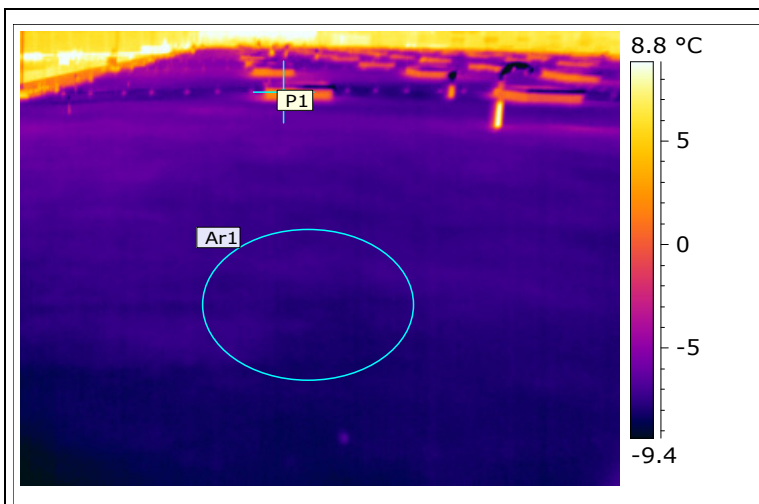
Image Date	2023..04..05.
Image Time	6:01:48
Image File name	IR_4487.jpg
Operátor	Virágh György
Kamera típusa	FLIR T300
Kamera gyári száma	48802316
Kalibráció	FLIR 82584356
Helyszín	tető
Hely	középen ÉK felől DNY felé

A tető hőszigetelő-képessége egyenletes, homogén képet mutat.

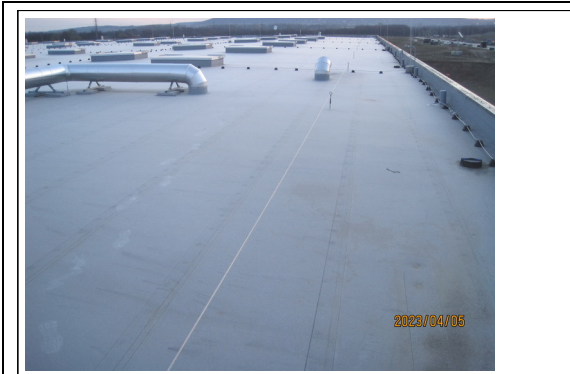
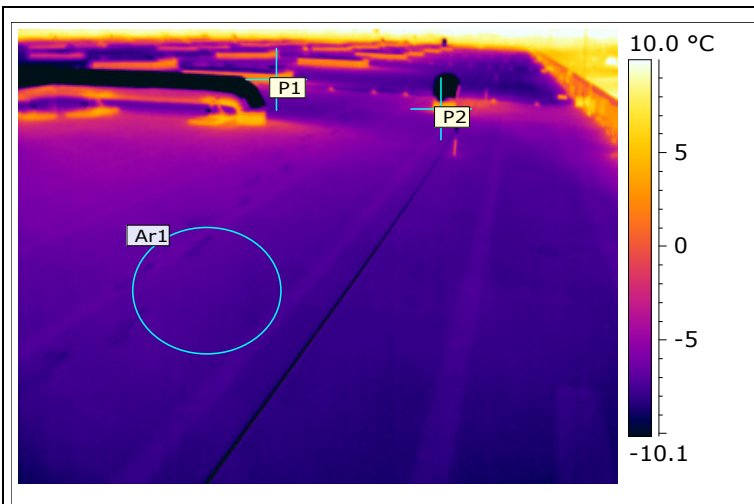
Image Date	2023..04..05.
Image Time	6:11:01
Image File name	IR_4499.jpg
Operátor	Virágh György
Kamera típusa	FLIR T300
Kamera gyári száma	48802316
Kalibráció	FLIR 82584356
Helyszín	tető
Hely	DNY felől ÉK felé, D-i sarok

A tető hőszigetelő-képessége egyenletes, homogén képet mutat.

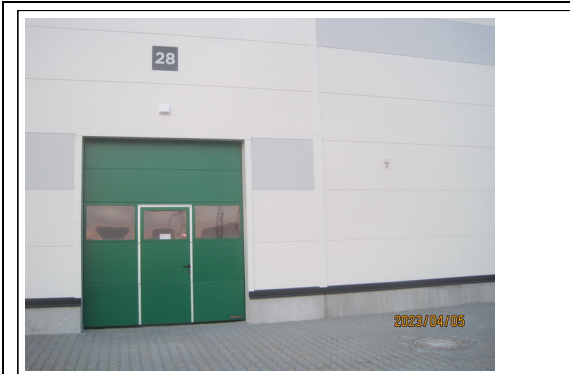
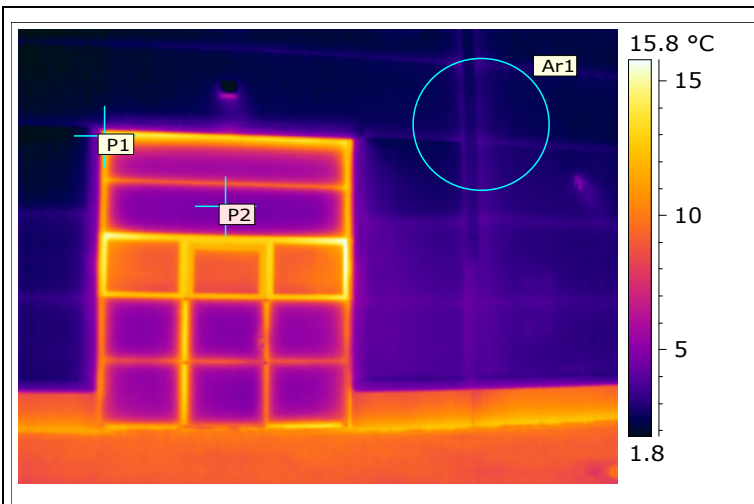
Image Date	2023..04..05.
Image Time	6:21:44
Image File name	IR_4505.jpg
Operátor	Virágh György
Kamera típusa	FLIR T300
Kamera gyári száma	48802316
Kalibráció	FLIR 82584356
Helyszín	külső homlokzat
Hely	ÉK-i homlokzat, 28. kapu

A homlokzati fal hőszigetelő-képessége egyenletes, homogén képet mutat.

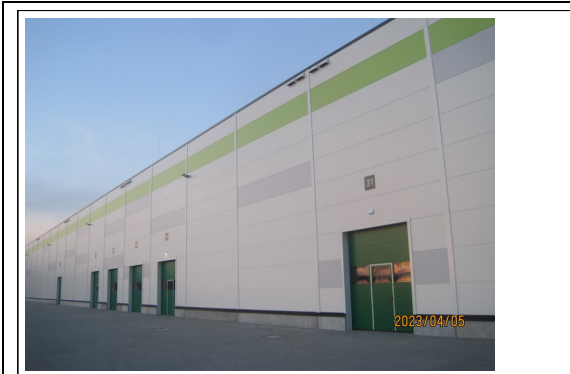
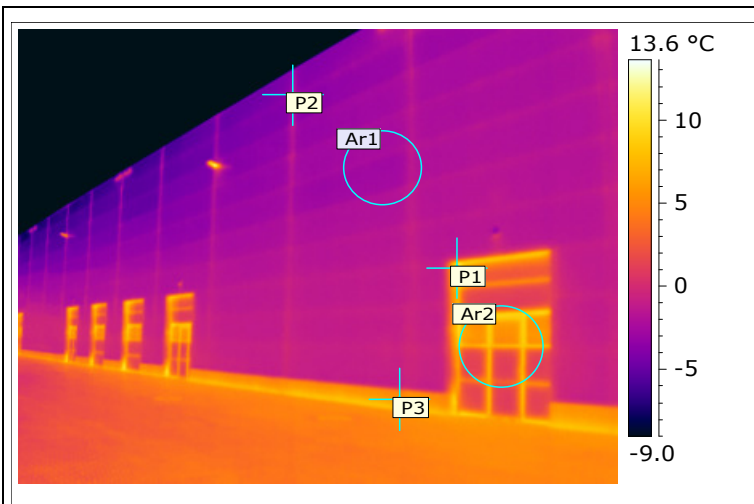
Image Date	2023..04..05.
Image Time	6:22:43
Image File name	IR_4507.jpg
Operátor	Virágh György
Kamera típusa	FLIR T300
Kamera gyári száma	48802316
Kalibráció	FLIR 82584356
Helyszín	külső homlokzat
Hely	ÉK-i homlokzat, 31-37. kapu

A homlokzati fal hőszigetelő-képessége egyenletes, homogén képet mutat.

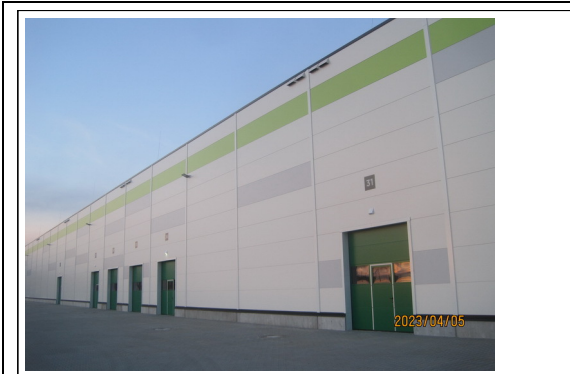
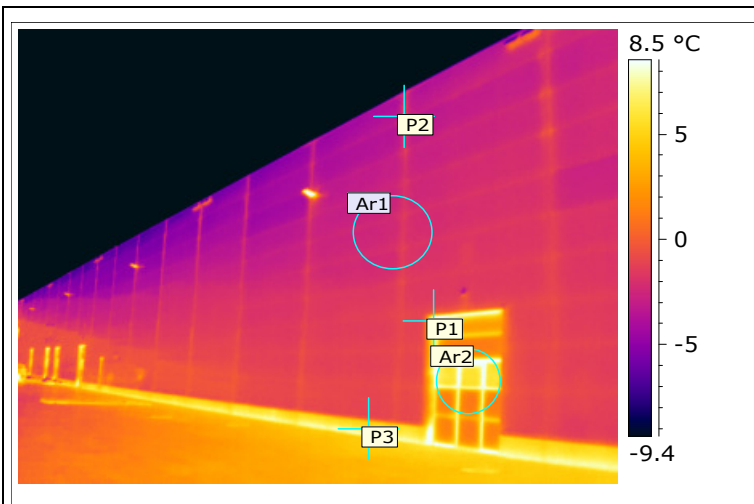
Image Date	2023..04..05.
Image Time	6:24:27
Image File name	IR_4511.jpg
Operátor	Virágh György
Kamera típusa	FLIR T300
Kamera gyári száma	48802316
Kalibráció	FLIR 82584356
Helyszín	külső homlokzat
Hely	ÉK-i homlokzat, 40. kaputó DK felé

A homlokzati fal hőszigetelő-képessége egyenletes, homogén képet mutat.

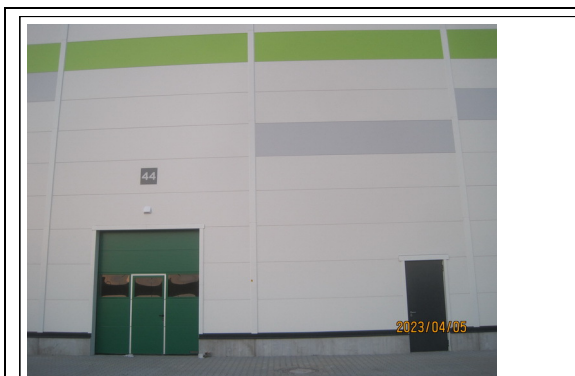
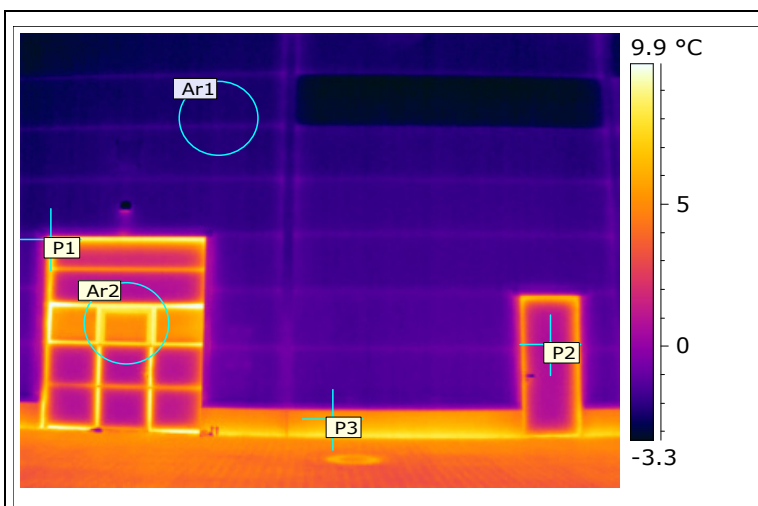
Image Date	2023..04..05.
Image Time	6:25:46
Image File name	IR_4513.jpg
Operátor	Virágh György
Kamera típusa	FLIR T300
Kamera gyári száma	48802316
Kalibráció	FLIR 82584356
Helyszín	külső homlokzat
Hely	ÉK-i homlokzat, 44. kapu

A homlokzati fal hőszigetelő-képessége egyenletes, homogén képet mutat.

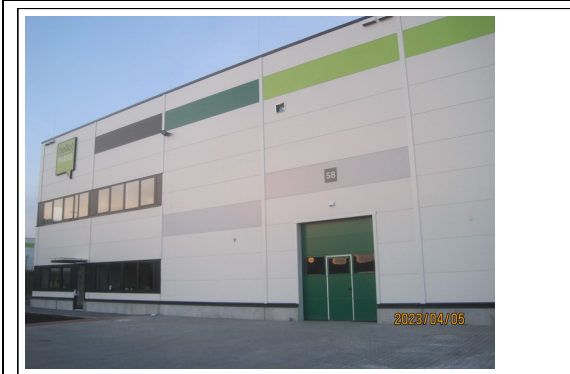
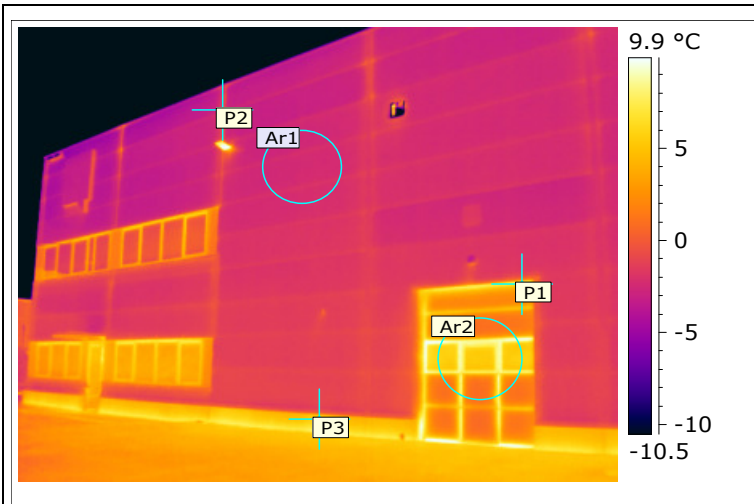
Image Date	2023..04..05.
Image Time	6:27:48
Image File name	IR_4515.jpg
Operátor	Virágh György
Kamera típusa	FLIR T300
Kamera gyári száma	48802316
Kalibráció	FLIR 82584356
Helyszín	külső homlokzat
Hely	ÉK-i homlokzat, 58. kapu környezete

A homlokzati fal hőszigetelő-képessége egyenletes, homogén képet mutat.

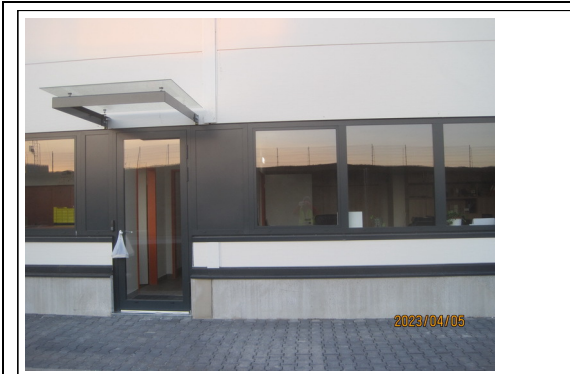
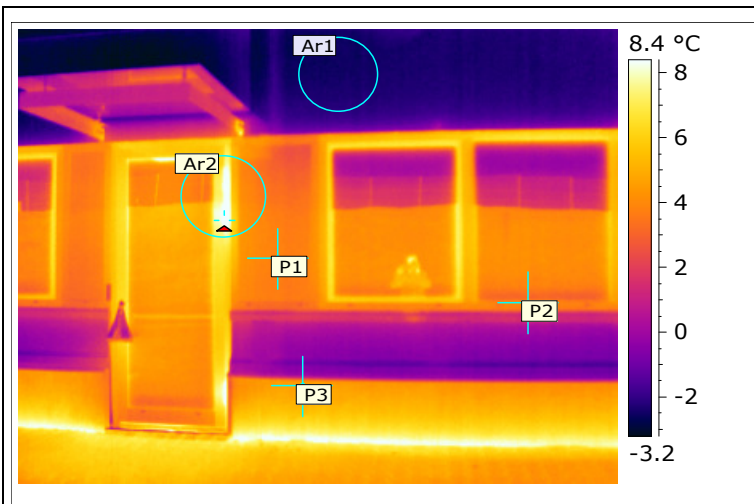
Image Date	2023..04..05.
Image Time	6:30:05
Image File name	IR_4519.jpg
Operátor	Virágh György
Kamera típusa	FLIR T300
Kamera gyári száma	48802316
Kalibráció	FLIR 82584356
Helyszín	külső homlokzat
Hely	ÉK-i homlokzat, K-i sarok

A homlokzati fal hőszigetelő-képessége egyenletes, homogén képet mutat.

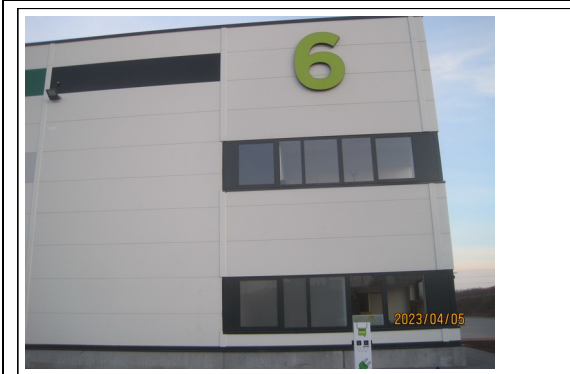
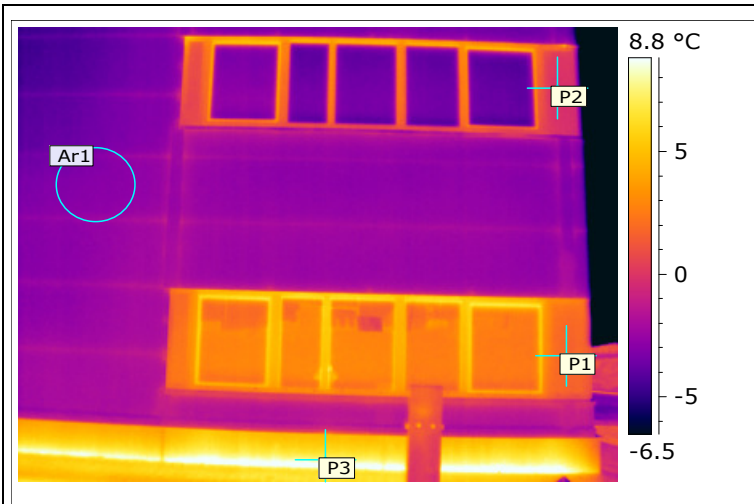
Image Date	2023..04..05.
Image Time	6:33:35
Image File name	IR_4525.jpg
Operátor	Virágh György
Kamera típusa	FLIR T300
Kamera gyári száma	48802316
Kalibráció	FLIR 82584356
Helyszín	külső homlokzat
Hely	DK-i homlokzat, K-i sarok

A homlokzati fal hőszigetelő-képessége egyenletes, homogén képet mutat.

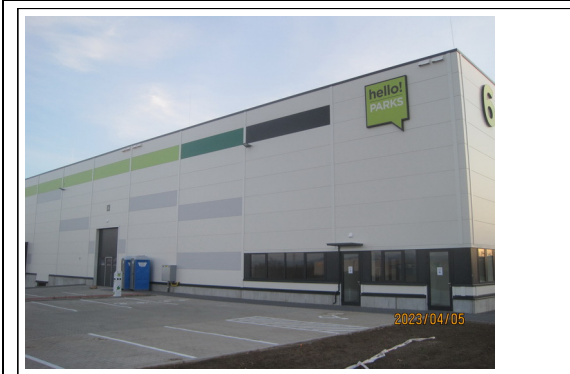
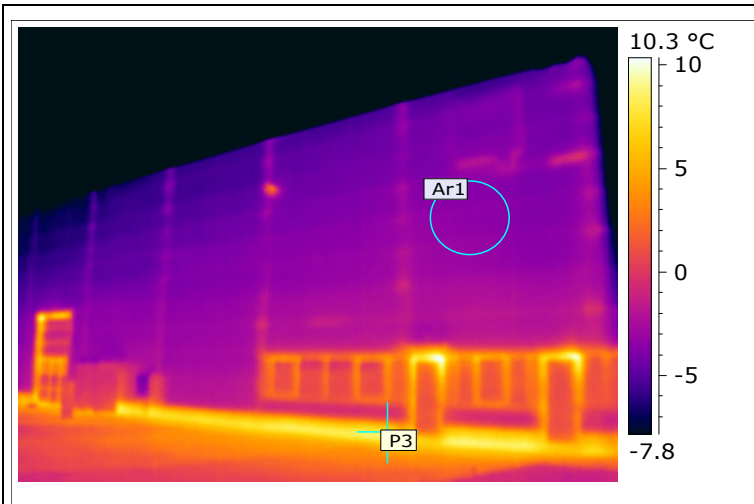
Image Date	2023..04..05.
Image Time	6:40:40
Image File name	IR_4537.jpg
Operátor	Virágh György
Kamera típusa	FLIR T300
Kamera gyári száma	48802316
Kalibráció	FLIR 82584356
Helyszín	külső homlokzat
Hely	DNY-i homlokzat, D-i sarok

A homlokzati fal hőszigetelő-képessége egyenletes, homogén képet mutat.

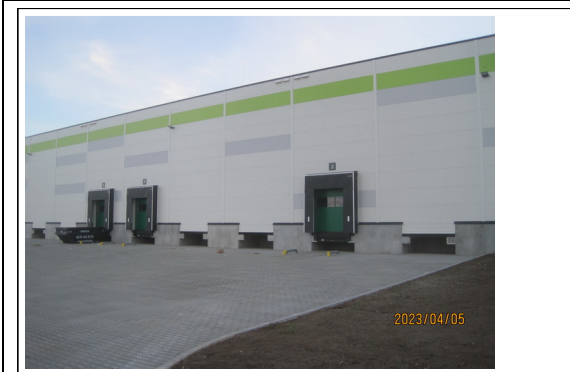
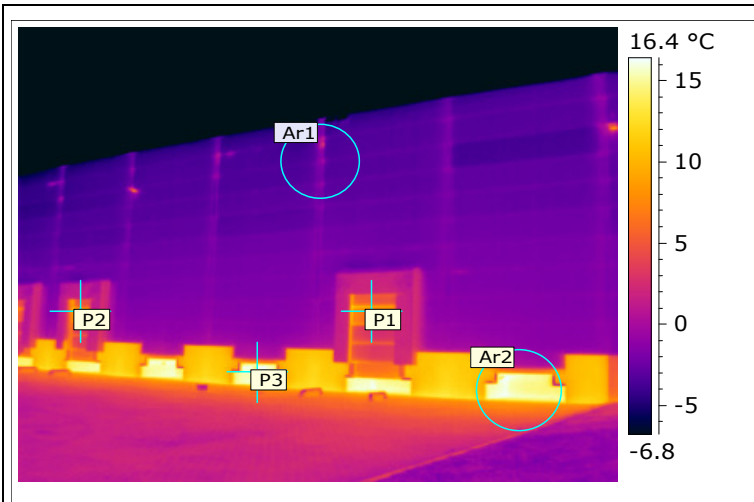
Image Date	2023..04..05.
Image Time	6:46:02
Image File name	IR_4541.jpg
Operátor	Virágh György
Kamera típusa	FLIR T300
Kamera gyári száma	48802316
Kalibráció	FLIR 82584356
Helyszín	külső homlokzat
Hely	DNY-i homlokzat, 2-6. kapu

A homlokzati fal hőszigetelő-képessége egyenletes, homogén képet mutat.

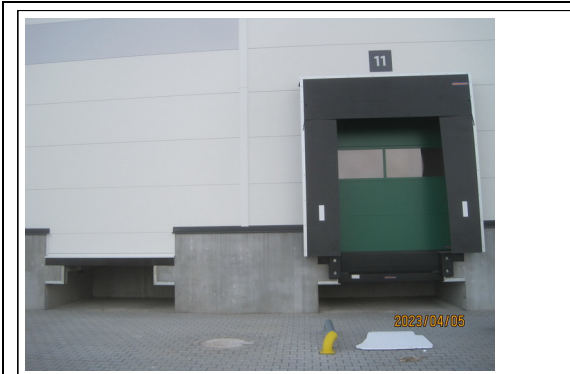
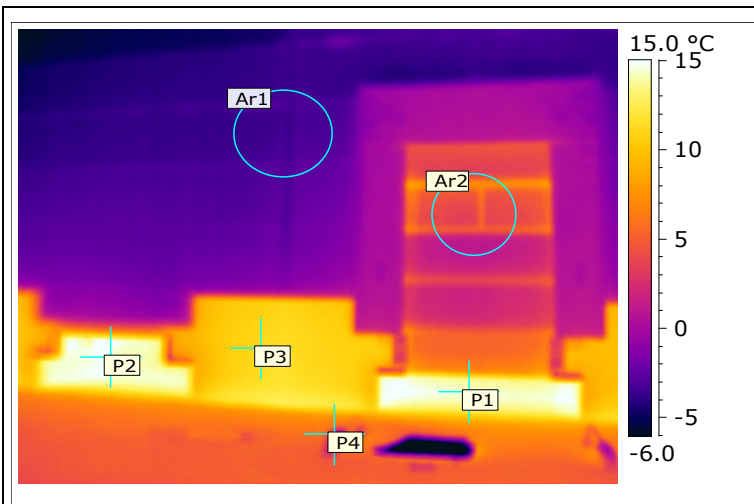
Image Date	2023..04..05.
Image Time	6:49:18
Image File name	IR_4545.jpg
Operátor	Virágh György
Kamera típusa	FLIR T300
Kamera gyári száma	48802316
Kalibráció	FLIR 82584356
Helyszín	külső homlokzat
Hely	DNY-i homlokzat, 11. kapu

A homlokzati fal hőszigetelő-képessége egyenletes, homogén képet mutat.

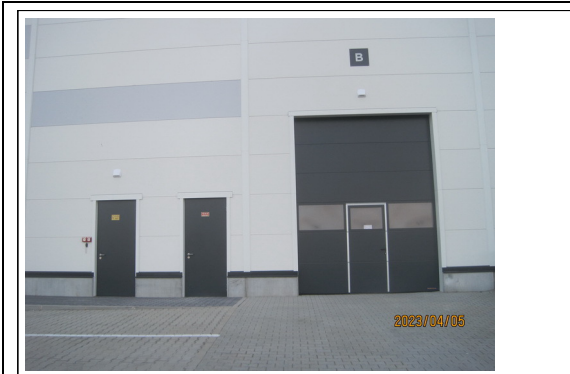
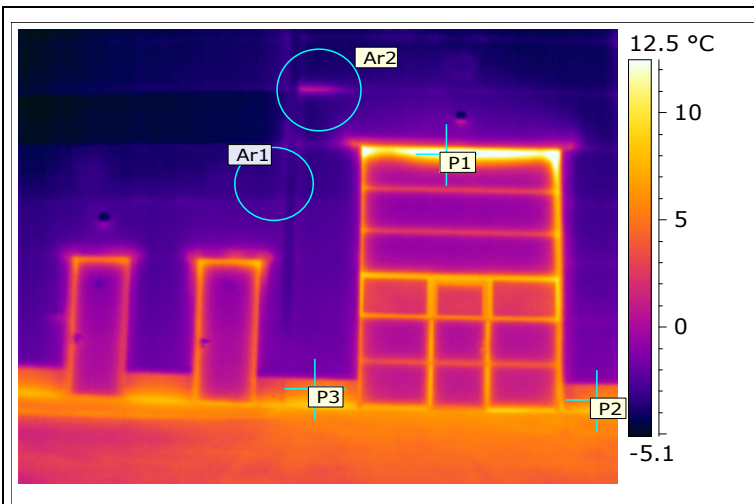
Image Date	2023..04..05.
Image Time	6:51:16
Image File name	IR_4547.jpg
Operátor	Virágh György
Kamera típusa	FLIR T300
Kamera gyári száma	48802316
Kalibráció	FLIR 82584356
Helyszín	külső homlokzat
Hely	DNY-i homlokzat, "B" kapu környezete

A homlokzati fal hőszigetelő-képessége egyenletes, homogén képet mutat.

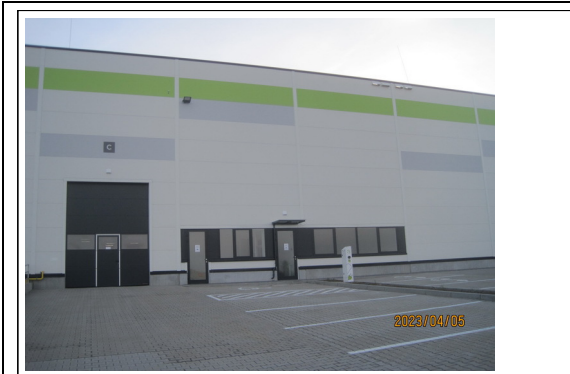
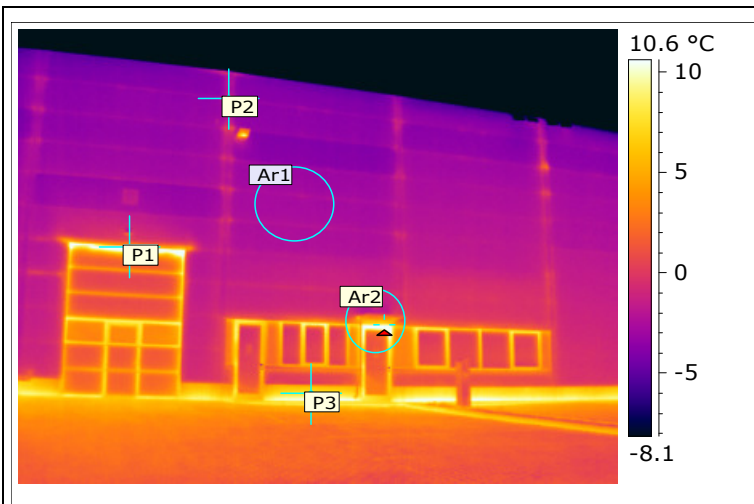
Image Date	2023..04..05.
Image Time	6:52:52
Image File name	IR_4549.jpg
Operátor	Virágh György
Kamera típusa	FLIR T300
Kamera gyári száma	48802316
Kalibráció	FLIR 82584356
Helyszín	külső homlokzat
Hely	DNY-i homlokzat, "C" kapu környezete

A homlokzati fal hőszigetelő-képessége egyenletes, homogén képet mutat.

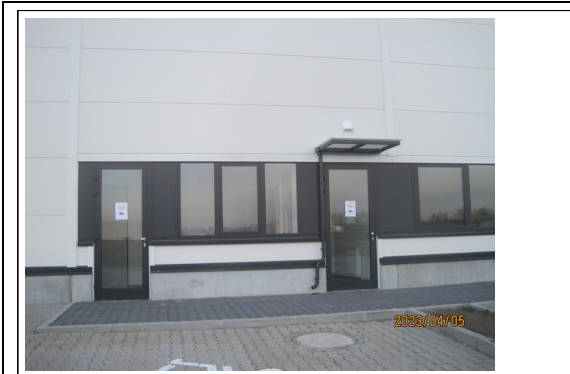
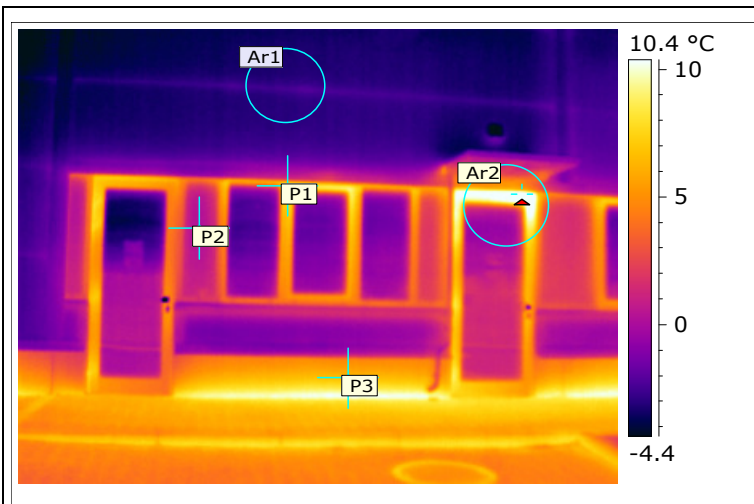
Image Date	2023..04..05.
Image Time	6:53:47
Image File name	IR_4551.jpg
Operátor	Virágh György
Kamera típusa	FLIR T300
Kamera gyári száma	48802316
Kalibráció	FLIR 82584356
Helyszín	külső homlokzat
Hely	DNY-i homlokzat, "C" bérlemény környezete

A homlokzati fal hőszigetelő-képessége egyenletes, homogén képet mutat.

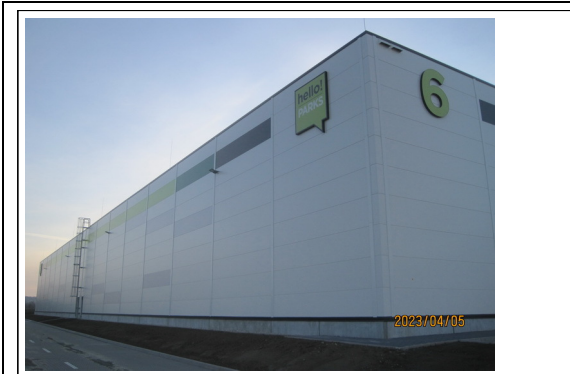
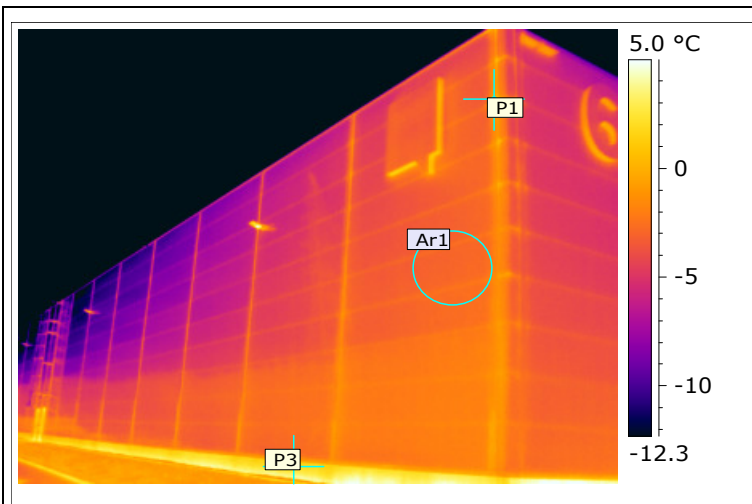
Image Date	2023..04..05.
Image Time	6:57:45
Image File name	IR_4559.jpg
Operátor	Virágh György
Kamera típusa	FLIR T300
Kamera gyári száma	48802316
Kalibráció	FLIR 82584356
Helyszín	külső homlokzat
Hely	ÉNY-i homlokzat, NY-i sarok

A homlokzati fal hőszigetelő-képessége egyenletes, homogén képet mutat.

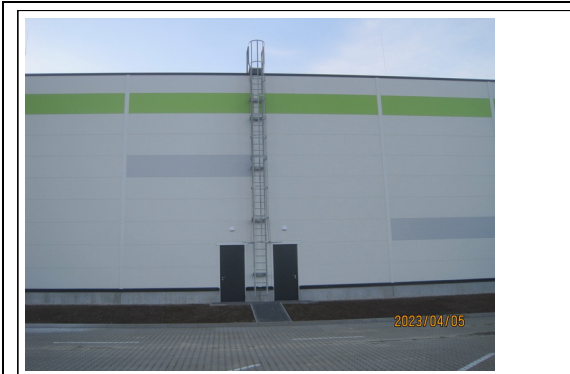
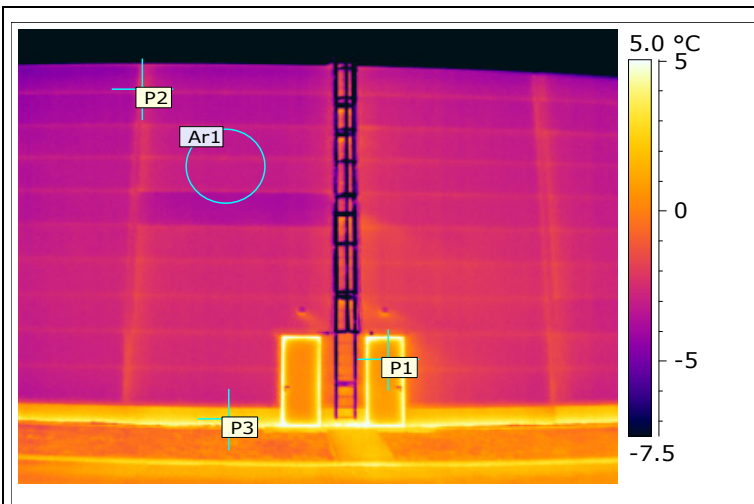
Image Date	2023..04..05.
Image Time	6:59:53
Image File name	IR_4563.jpg
Operátor	Virágh György
Kamera típusa	FLIR T300
Kamera gyári száma	48802316
Kalibráció	FLIR 82584356
Helyszín	külső homlokzat
Hely	DNY-i homlokzat, középső rész

A homlokzati fal hőszigetelő-képessége egyenletes, homogén képet mutat.

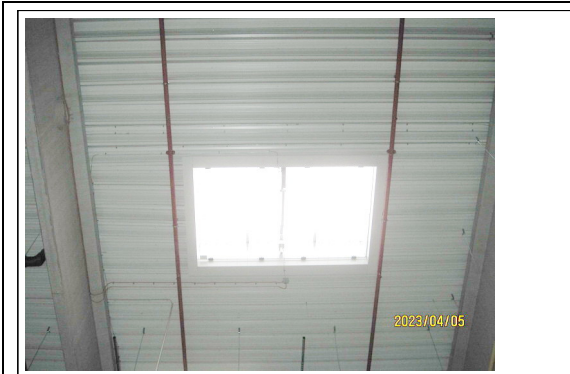
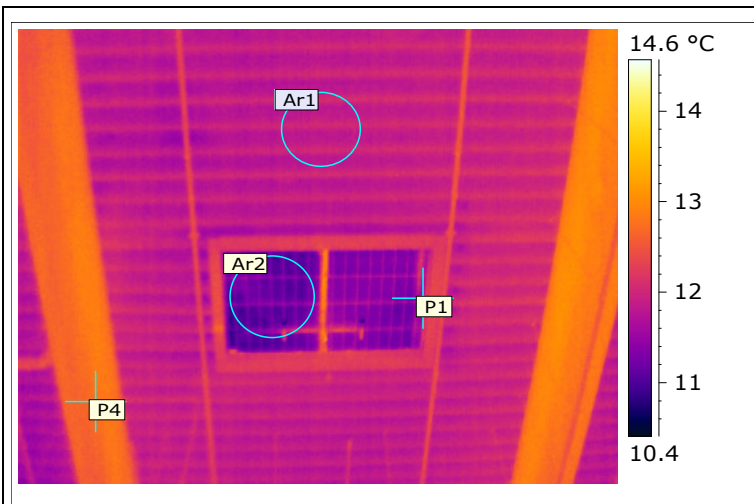
Image Date	2023..04..05.
Image Time	8:34:41
Image File name	IR_4581.jpg
Operátor	Virágh György
Kamera típusa	FLIR T300
Kamera gyári száma	48802316
Kalibráció	FLIR 82584356
Helyszín	födém
Hely	"C" kapu fölött

A födém hőszigetelő-képessége egyenletes, homogén képet mutat.

A felüvilágító ablak beépítése és záródása megfelelő.

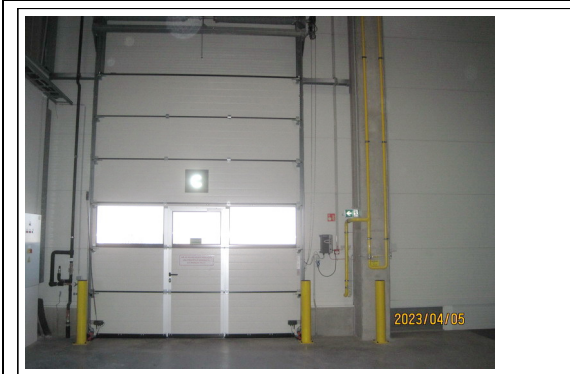
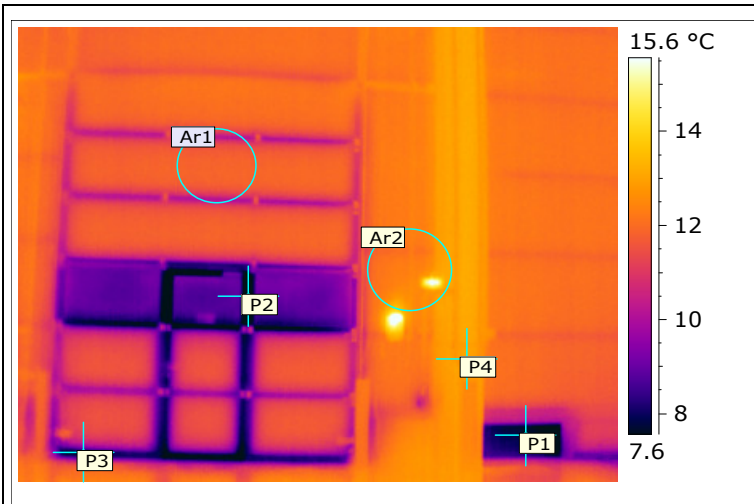
Image Date	2023..04..05.
Image Time	8:36:31
Image File name	IR_4583.jpg
Operátor	Virágh György
Kamera típusa	FLIR T300
Kamera gyári száma	48802316
Kalibráció	FLIR 82584356
Helyszín	belső oldal
Hely	"C" kapu környezete

Az ipari kapu beépítése megfelelő, de záródása nem tökéletes, alul légbetörés látható (P3).
