VIZSGÁLATI JEGYZŐKÖNYV

A HelloParks fóti FT6 irodák

thermovíziós vizsgálatáról

Budapest, 2023. április hó

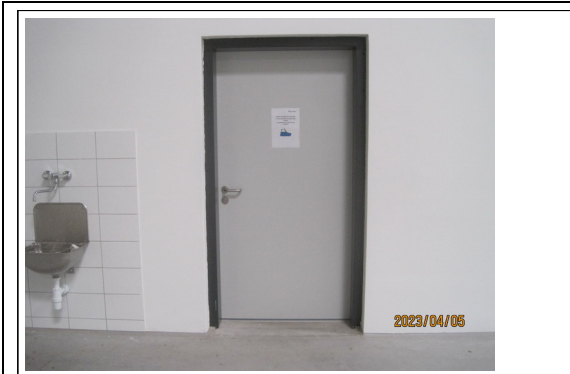
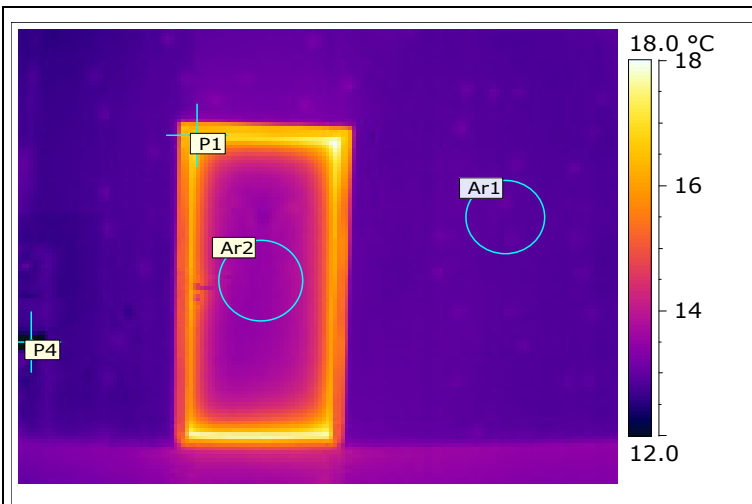
Image Date	2023..04..05.
Image Time	8:23:47
Image File name	IR_4569.jpg
Operátor	Virágh György
Kamera típusa	FLIR T300
Kamera gyári száma	48802316
Kalibráció	FLIR 82584356
Helyszín	"A" bérlemény
Hely	DNY felé néző bejárati ajtó

Atmospheric Temperature	13.0 °C
Relative Humidity	65.0 %
P1 Temperature	17.8 °C
P2 Temperature	-
P3 Temperature	-
P4 Temperature	11.2 °C
Ar1 Átlagos hőmérséklet	13.0 °C
Ar1 Max. Temperature	13.2 °C
Ar2 Átlagos hőmérséklet	13.6 °C
Ar2 Max. Temperature	14.0 °C
P1-T környezeti	4.8
P2-T környezeti	0.0

Homogén, azaz egyenletes hőszigetelő-képességű falazat.

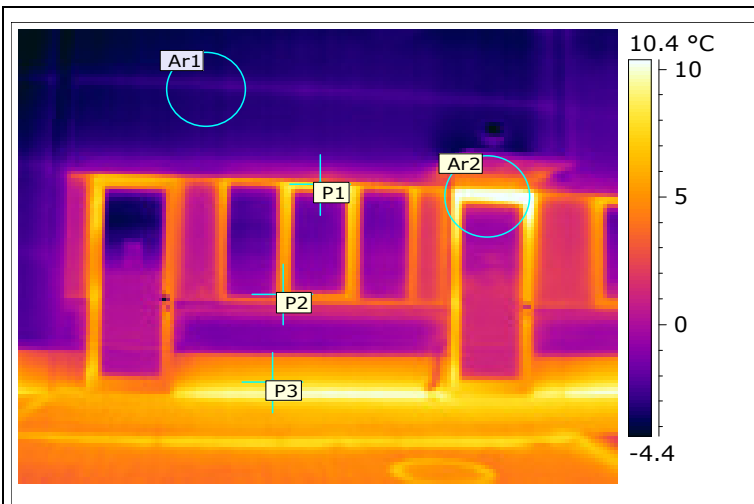
Dátum	2023..04..05.
Időpont	6:53:47
Fájl neve	IR_4551.jpg
Operátor	Virágh György
Kamera típusa	FLIR T300
Kamera gyári száma	48802316
Kalibráció	FLIR 82584356
Helyszín	"C" bérlemény
Hely	DNY-i homlokzat

Környezeti hőmérséklet	-2.5 °C
Páratartalom	65.0 %
P1 hőmérséklet	4.2 °C
P2 hőmérséklet	1.9 °C
P3 hőmérséklet	3.9 °C
P4 hőmérséklet	-
Ar1 átlagos hőmérséklet	-3.5 °C
Ar1 max. hőmérséklet	-2.8 °C
Ar2 átlagos hőmérséklet	1.7 °C
Ar2 max. hőmérséklet	8.3 °C
P1-T környezeti	6.7
P2-T környezeti	4.4

A homlokzati fal hőszigetelő-képessége egyenletes, homogén képet mutat.

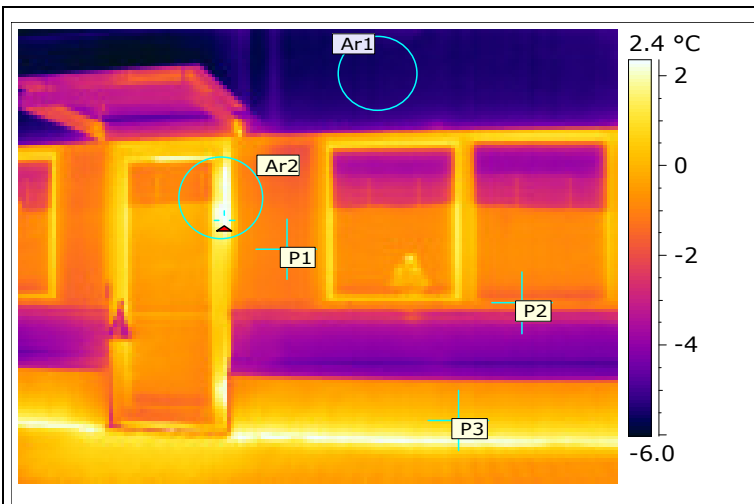
Image Date	2023..04..05.
Image Time	6:30:05
Image File name	IR_4519.jpg
Operátor	Virágh György
Kamera típusa	FLIR T300
Kamera gyári száma	48802316
Kalibráció	FLIR 82584356
Helyszín	BETA iroda
Hely	ÉK-i homlokzat

Atmospheric Temperature	-2.5 °C
Relative Humidity	65.0 %
P1 Temperature	-1.1 °C
P2 Temperature	-1.0 °C
P3 Temperature	0.4 °C
P4 Temperature	-
Ar1 Átlagos hőmérséklet	-5.4 °C
Ar1 Max. Temperature	-5.0 °C
Ar2 Átlagos hőmérséklet	0.2 °C
Ar2 Max. Temperature	3.5 °C
P1-T környezeti	1.4
P2-T környezeti	1.5

A homlokzati fal hőszigetelő-képessége egyenletes, homogén képet mutat.

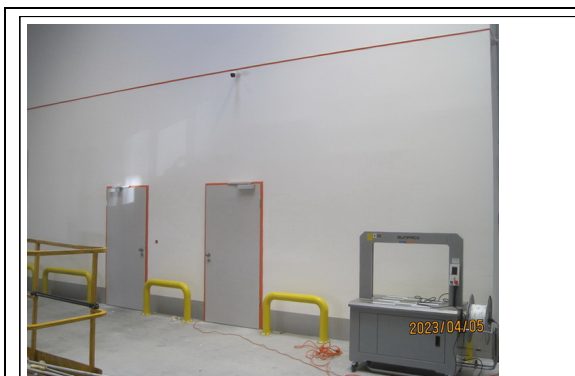
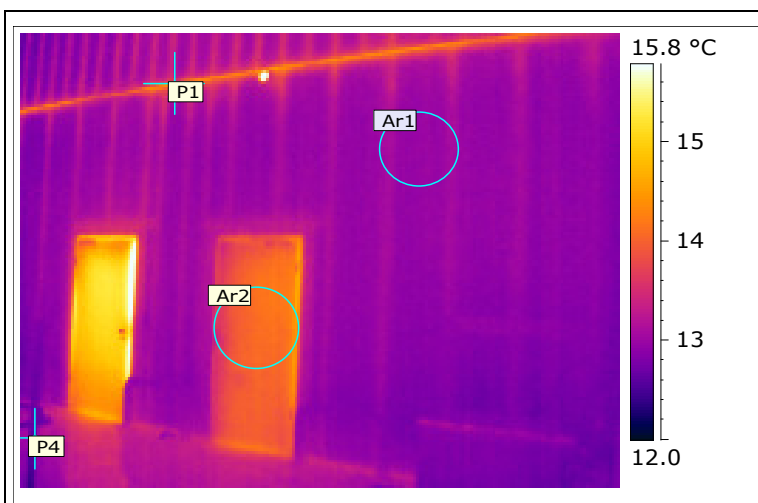
Image Date	2023..04..05.
Image Time	8:50:47
Image File name	IR_4597.jpg
Operátor	Virágh György
Kamera típusa	FLIR T300
Kamera gyári száma	48802316
Kalibráció	FLIR 82584356
Helyszín	BETA iroda
Hely	ÉNY felé néző fal, alsó rész

Atmospheric Temperature	12.9 °C
Relative Humidity	65.0 %
P1 Temperature	14.3 °C
P2 Temperature	-
P3 Temperature	-
P4 Temperature	12.7 °C
Ar1 Átlagos hőmérséklet	13.0 °C
Ar1 Max. Temperature	13.3 °C
Ar2 Átlagos hőmérséklet	14.0 °C
Ar2 Max. Temperature	14.7 °C
P1-T környezeti	1.4
P2-T környezeti	0.0

Homogén hőszigetelő-képességű falazat. A köztes földem vonalában kisebb hőhíd látható (P1).
 Az ajtó beépítése és záródása megfelelő, a bal oldali kissé nyitva volt !
