VIZSGÁLATI JEGYZŐKÖNYV

A HelloParks maglódi MG1 csarnok épületének

thermovíziós vizsgálatáról

Budapest, 2023. március hó

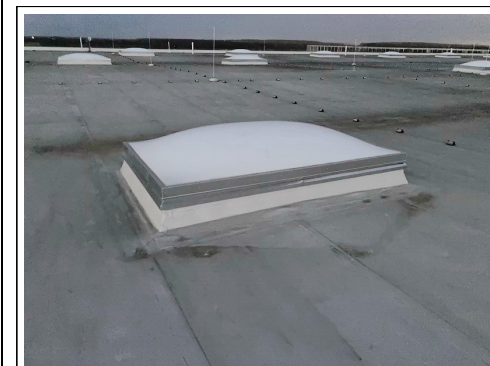
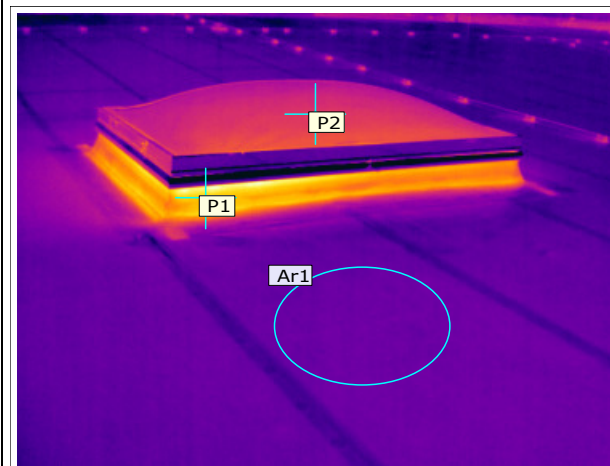
A tető hőszigetelő-képessége egyenletes, homogén képet mutat.

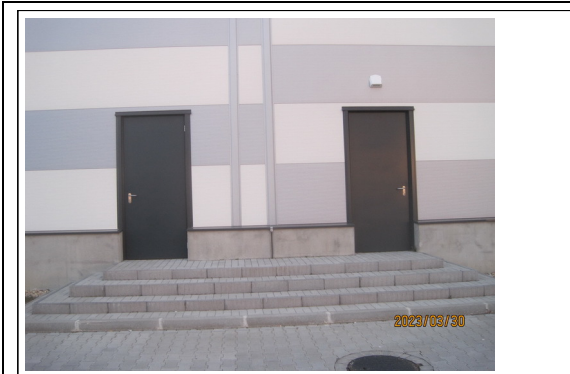
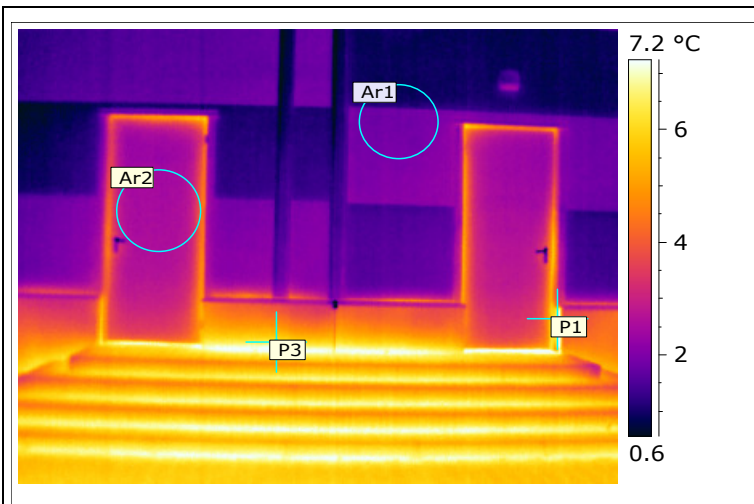
A homlokzati fal hőszigetelő-képessége egyenletes, homogén képet mutat.

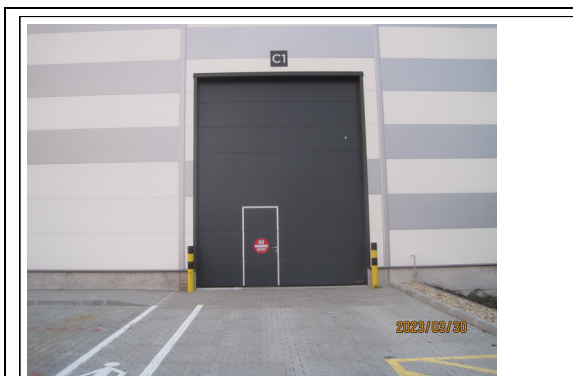
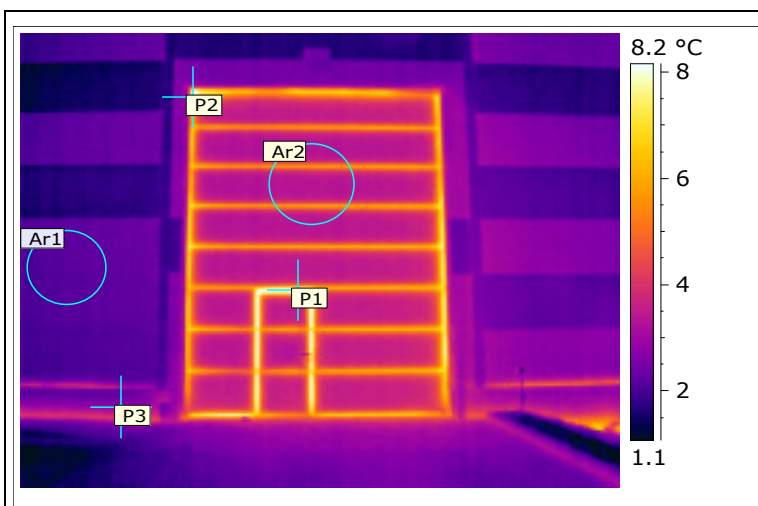
A homlokzati fal hőszigetelő-képessége egyenletes, homogén képet mutat.

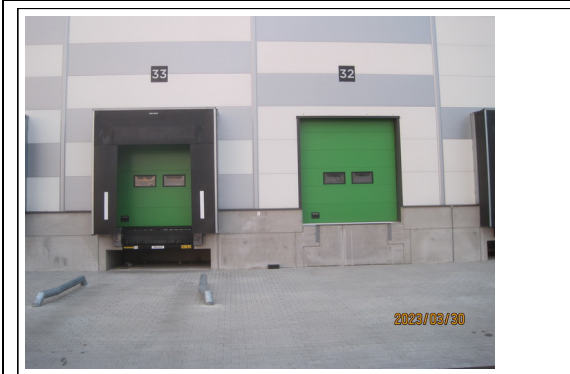
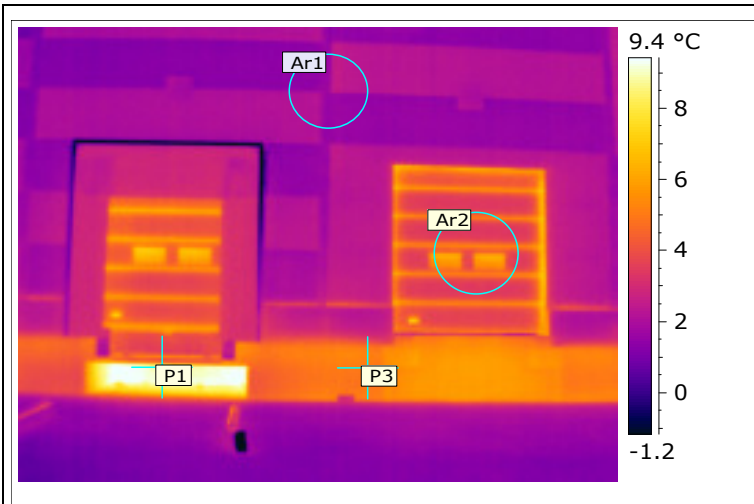
A homlokzati fal hőszigetelő-képessége egyenletes, homogén képet mutat.

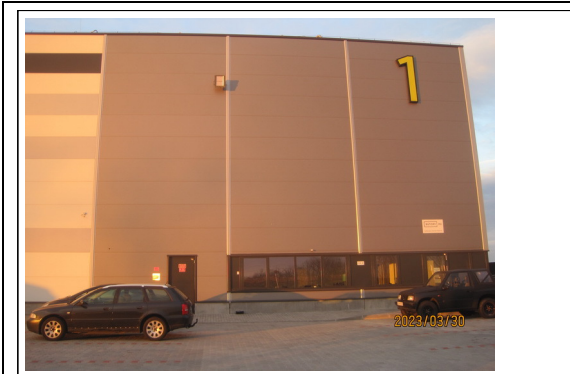
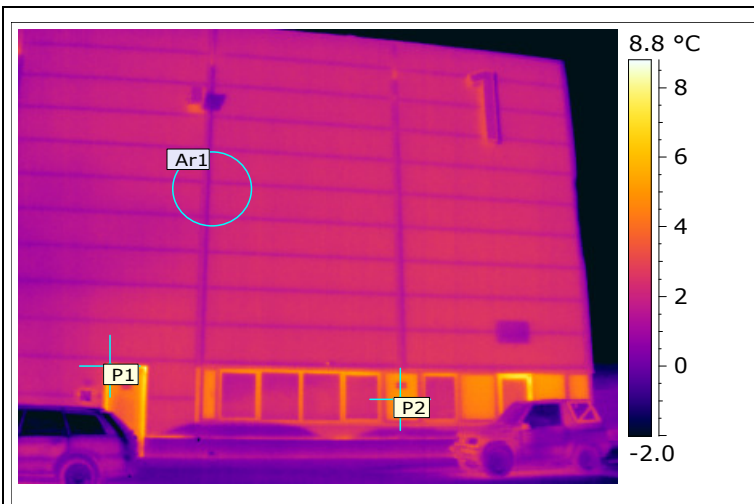
A homlokzati fal hőszigetelő-képessége egyenletes, homogén képet mutat.

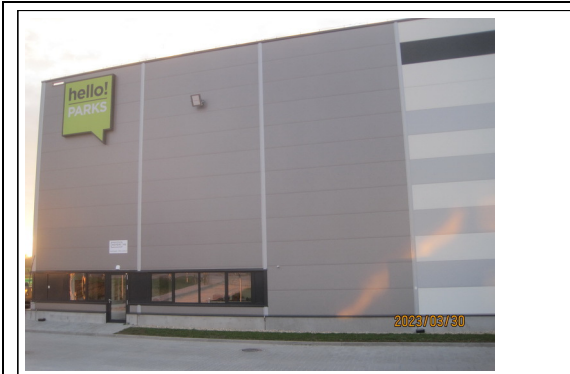
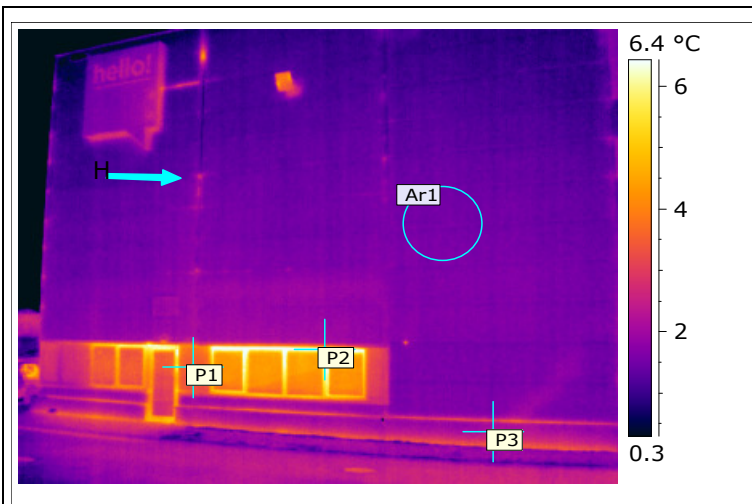
A homlokzati fal hőszigetelő-képessége egyenletes, homogén képet mutat.

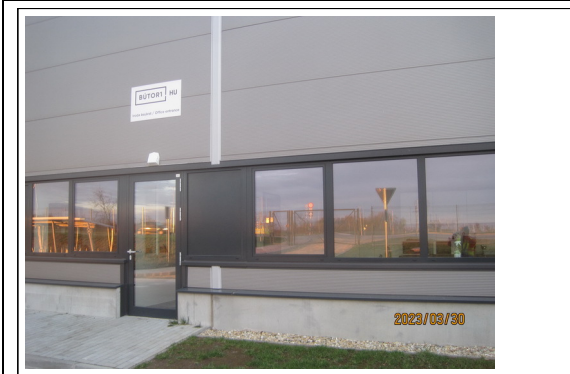
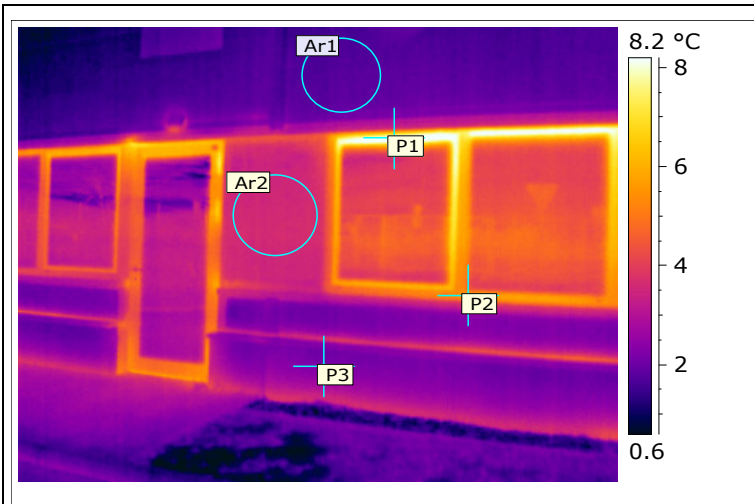
A homlokzati fal hőszigetelő-képessége egyenletes, homogén képet mutat.

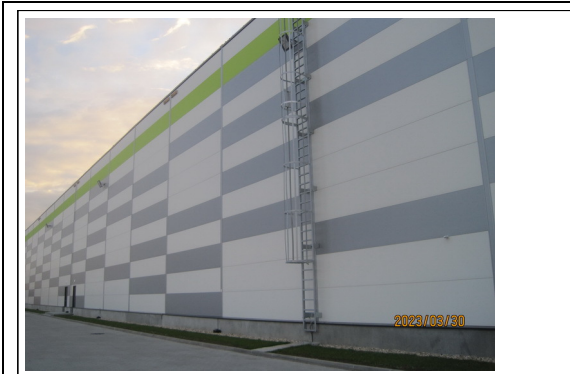
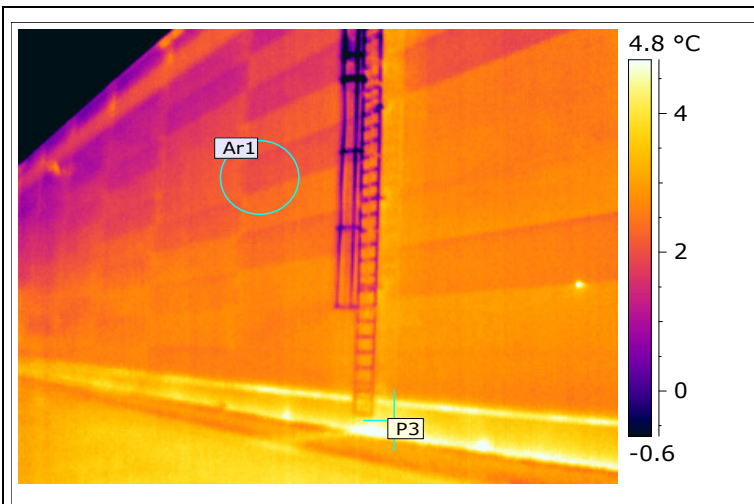
A homlokzati fal hőszigetelő-képessége egyenletes, homogén képet mutat.

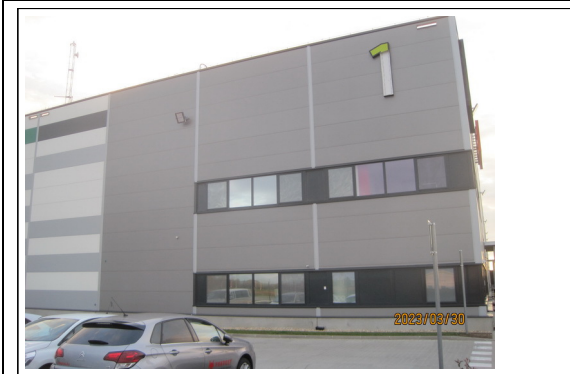
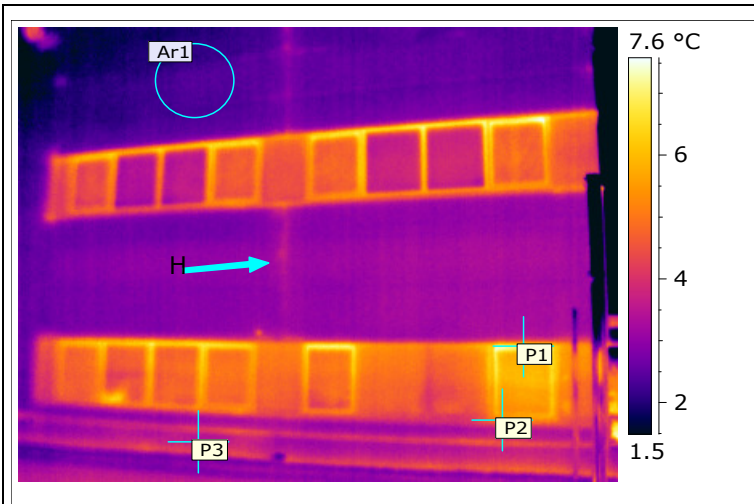
A homlokzati fal hőszigetelő-képessége egyenletes, homogén képet mutat. Néhány helyen a panelek függőleges kapcsolódása mentén kisebb hőhid látható (H).

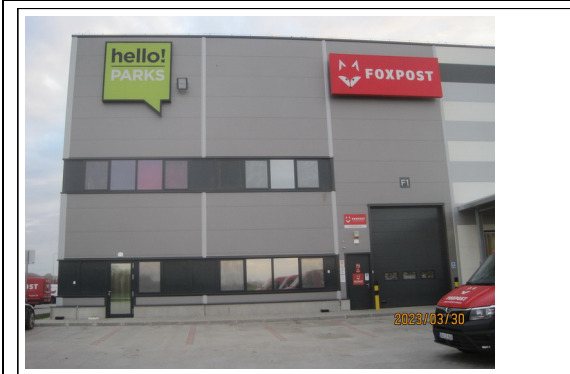
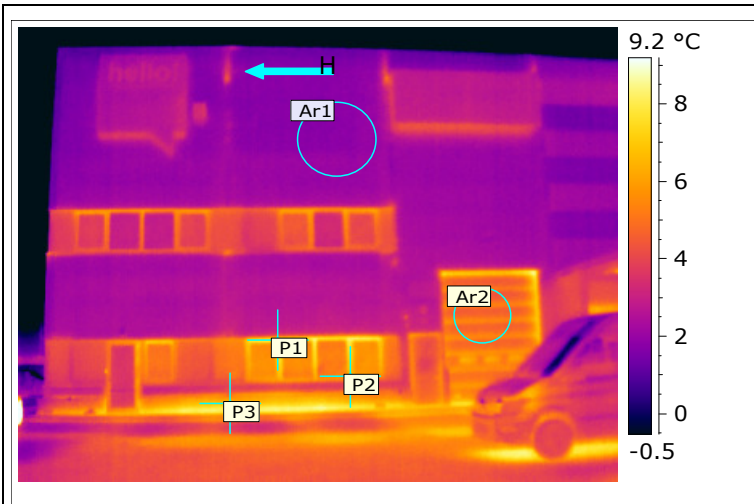
A homlokzati fal hőszigetelő-képessége egyenletes, homogén képet mutat. Néhány helyen a panelek függőleges kapcsolódása mentén kisebb hőhid látható (H).

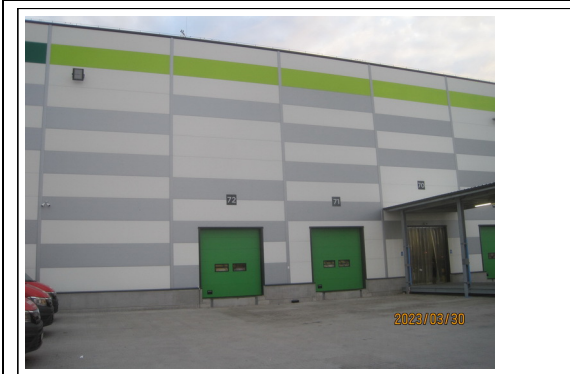
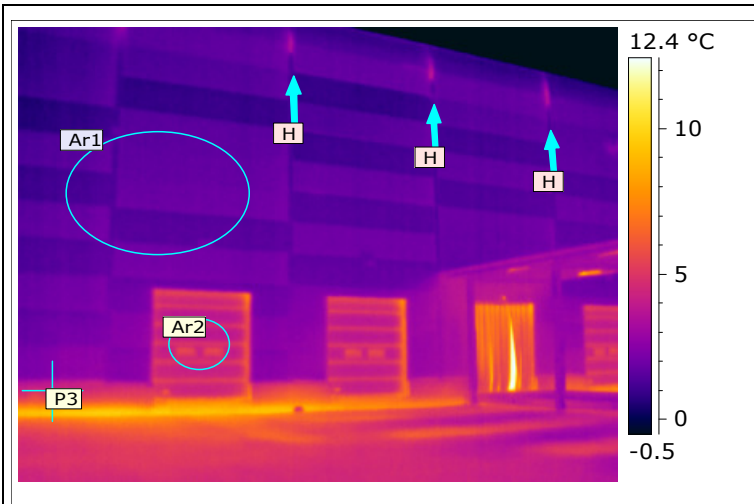
A homlokzati fal hőszigetelő-képessége egyenletes, homogén képet mutat. Néhány helyen a panelek függőleges kapcsolódása mentén kisebb hőhíd látható (H).

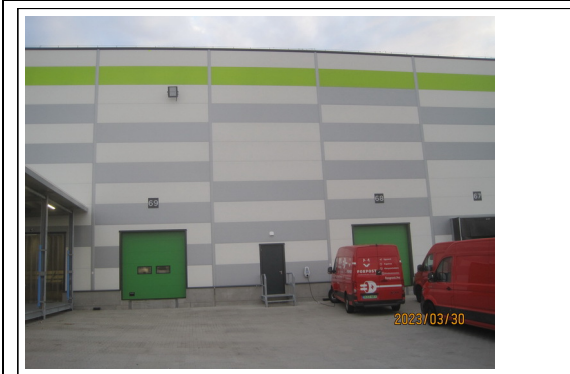
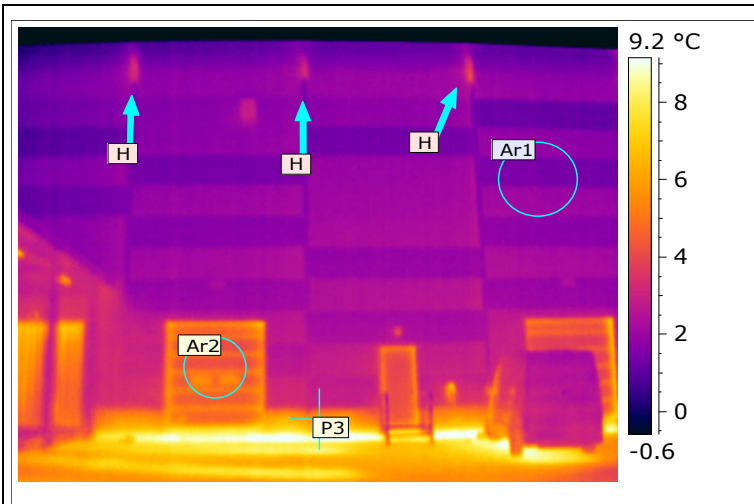
A homlokzati fal hőszigetelő-képessége egyenletes, homogén képet mutat. Néhány helyen a panelek függőleges kapcsolódása mentén kisebb hőhíd látható (H).

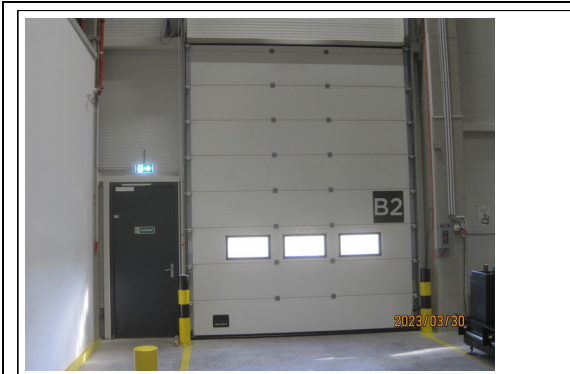
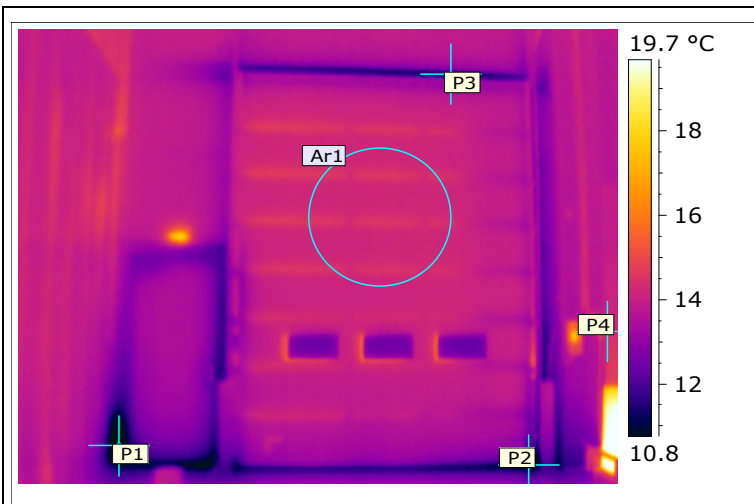
Az ipari kapu beépítése megfelelő, de záródása nem tökéletes, néhány helyen légbetörés látható (P2-P3).
A bejárati ajtó záródása nem tökéletes (P1).
