VIZSGÁLATI JEGYZŐKÖNYV

A HelloParks maglódi MG1 irodák

thermovíziós vizsgálatáról

Budapest, 2023. március hó

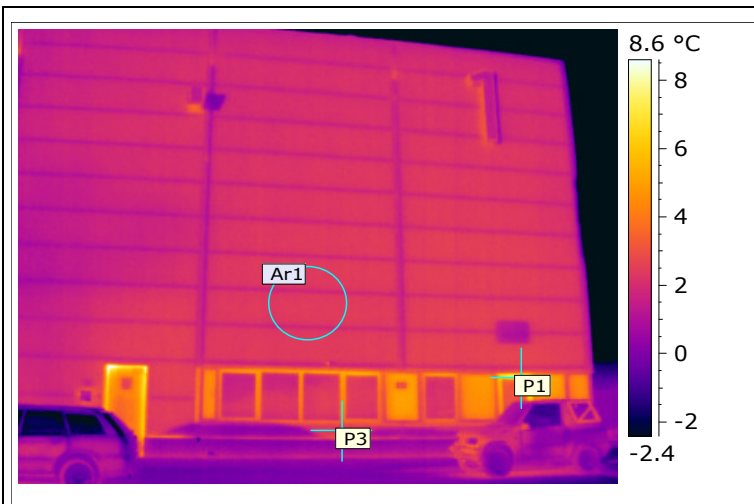
Image Date	2023..03..30.
Image Time	5:43:11
Image File name	IR_4395.jpg
Operátor	Virágh György
Kamera típusa	FLIR T300
Kamera gyári száma	48802316
Kalibráció	FLIR 82584356
Helyszín	külső homlokzat
Hely	ÉK-i oldal, butor1.hu iroda

A homlokzati fal hőszigetelő-képessége egyenletes, homogén képet mutat.

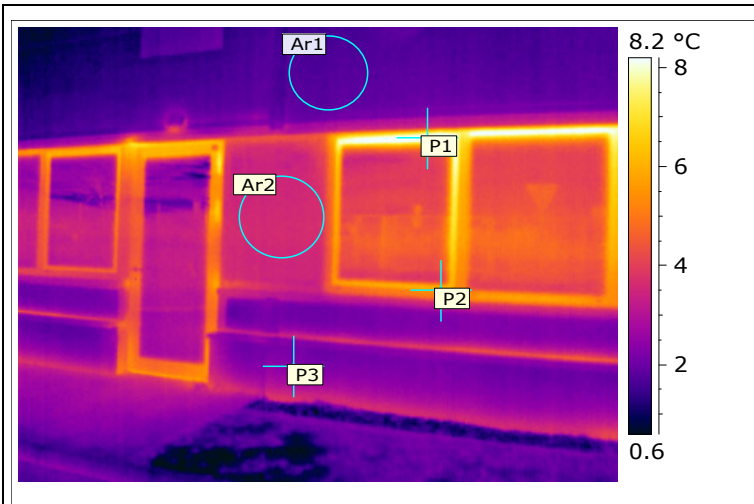
Image Date	2023..03..30.
Image Time	5:45:55
Image File name	IR_4399.jpg
Operátor	Virágh György
Kamera típusa	FLIR T300
Kamera gyári száma	48802316
Kalibráció	FLIR 82584356
Helyszín	külső homlokzat
Hely	ÉNY-i oldal, butor1.hu iroda

A homlokzati fal hőszigetelő-képessége egyenletes, homogén képet mutat.

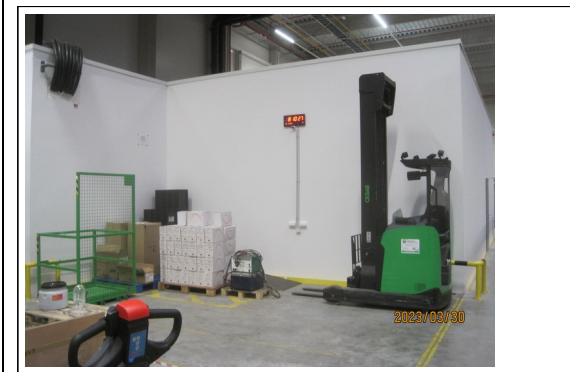
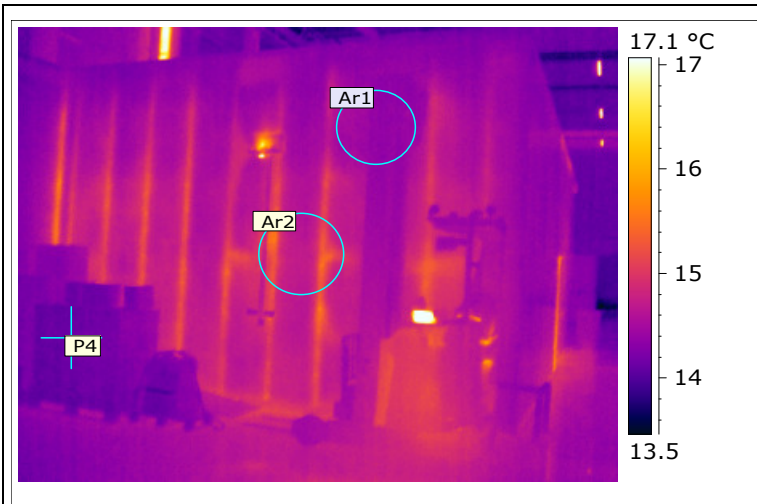
Image Date	2023..03..30.
Image Time	7:12:30
Image File name	IR_4443.jpg
Operátor	Virágh György
Kamera típusa	FLIR T300
Kamera gyári száma	48802316
Kalibráció	FLIR 82584356
Helyszín	KARZOL B iroda
Hely	ÉNY felé néző fal

Homogén hőszigetelő-képességű falazat, a bordázat mentén kismértékben hőhidás.

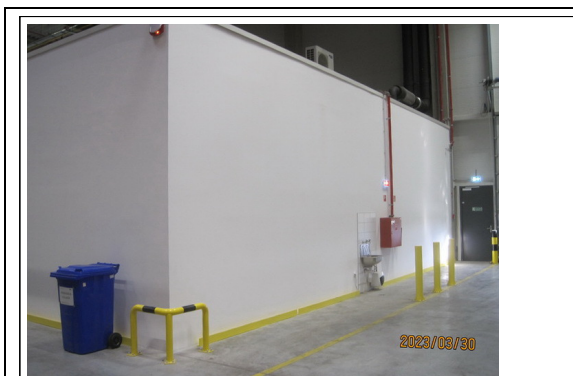
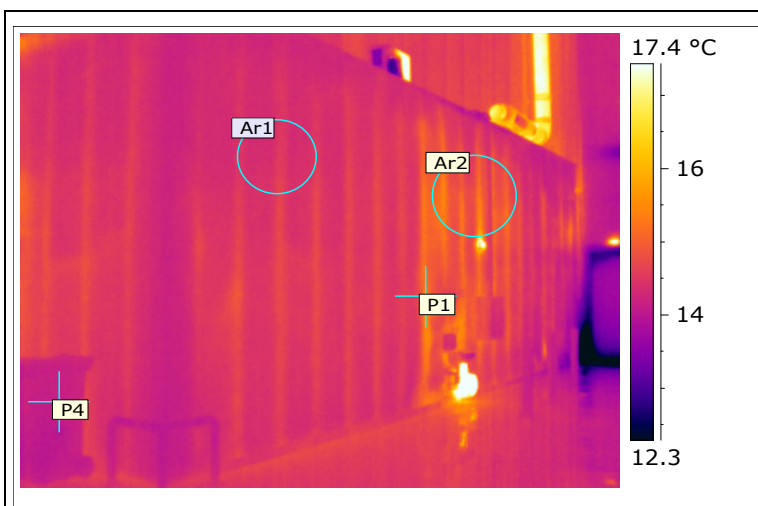
Image Date	2023..03..30.
Image Time	7:14:26
Image File name	IR_4447.jpg
Operátor	Virágh György
Kamera típusa	FLIR T300
Kamera gyári száma	48802316
Kalibráció	FLIR 82584356
Helyszín	KARZOL B iroda
Hely	DK-i oldal

Homogén hőszigetelő-képességű falazat, a bordázat mentén kismértékben hőhidas.

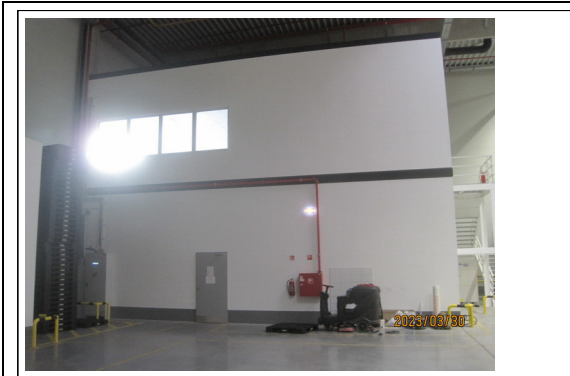
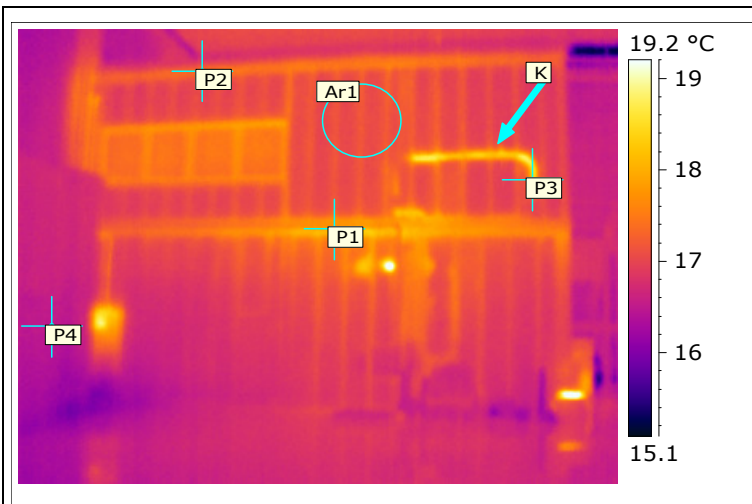
Image Date	2023..03..30.
Image Time	7:21:17
Image File name	IR_4451.jpg
Operátor	Virágh György
Kamera típusa	FLIR T300
Kamera gyári száma	48802316
Kalibráció	FLIR 82584356
Helyszín	ESD WORK iroda
Hely	ÉNY felé néző fal

Homogén hőszigetelő-képességű falazat, a bordázat mentén kismértékben hőhidas.

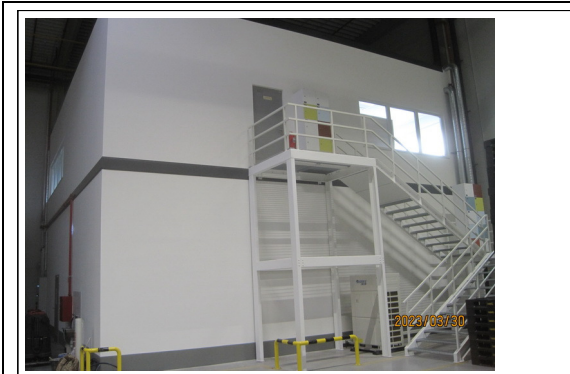
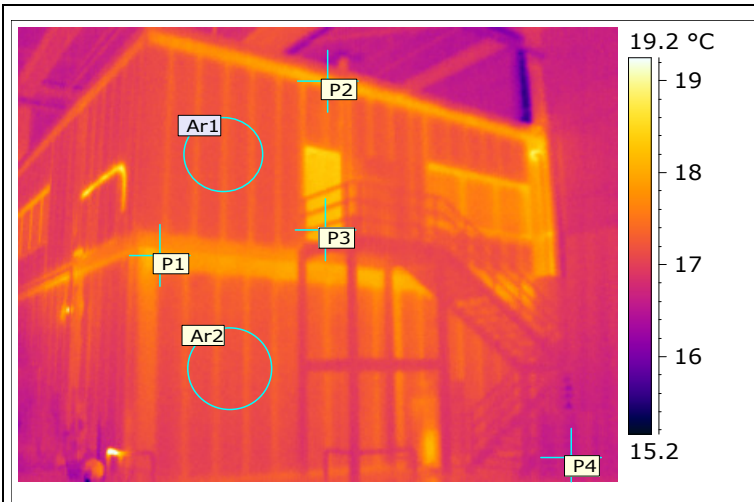
Image Date	2023..03..30.
Image Time	7:22:22
Image File name	IR_4453.jpg
Operátor	Virágh György
Kamera típusa	FLIR T300
Kamera gyári száma	48802316
Kalibráció	FLIR 82584356
Helyszín	ESD WORK iroda
Hely	DNY felé néző fal

Homogén hőszigetelő-képességű falazat, a bordázat mentén kismértékben hőhidas.

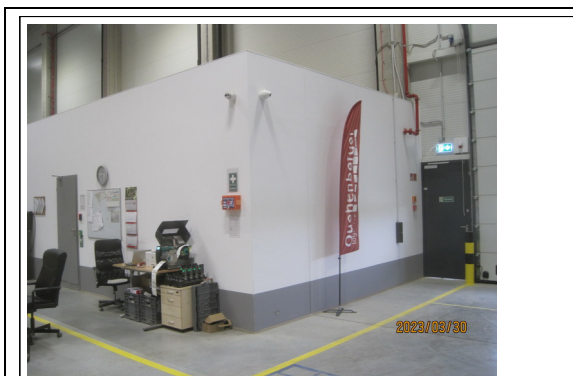
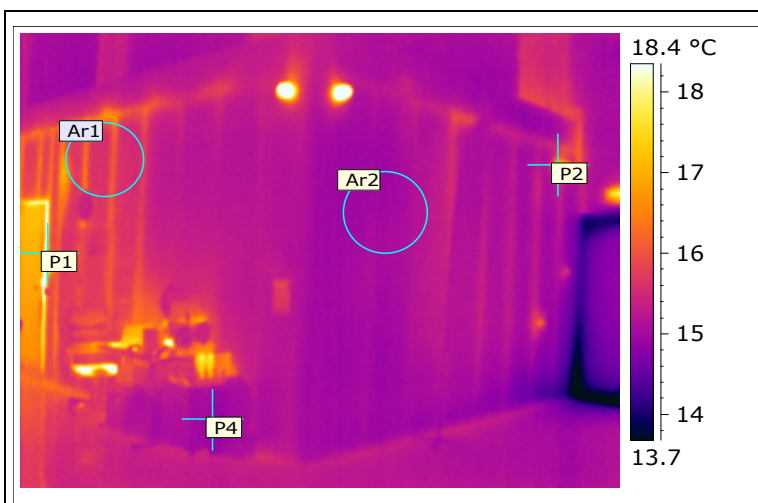
Image Date	2023..03..30.
Image Time	7:33:03
Image File name	IR_4457.jpg
Operátor	Virágh György
Kamera típusa	FLIR T300
Kamera gyári száma	48802316
Kalibráció	FLIR 82584356
Helyszín	Quehenberger iroda
Hely	ÉK-i oldal

Homogén hőszigetelő-képességű falazat, a bordázat mentén kismértékben hőhidas.

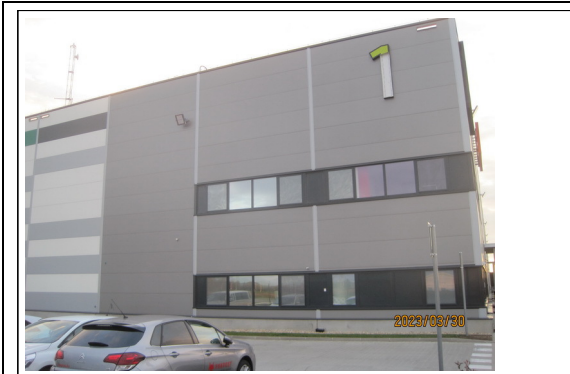
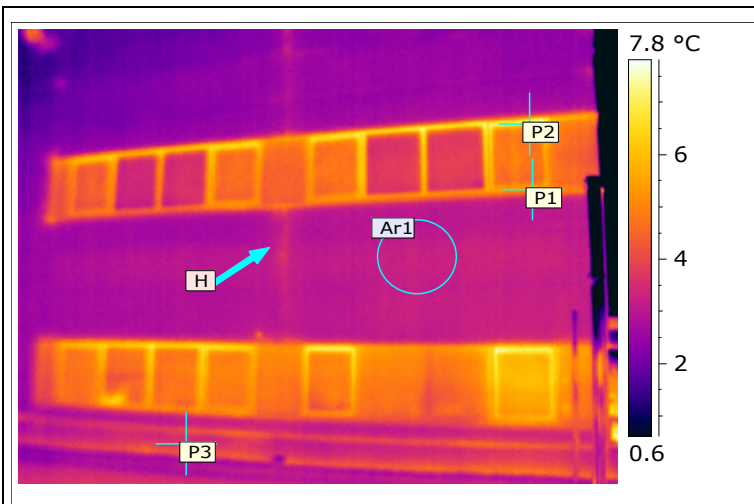
Image Date	2023..03..30.
Image Time	5:50:52
Image File name	IR_4405.jpg
Operátor	Virágh György
Kamera típusa	FLIR T300
Kamera gyári száma	48802316
Kalibráció	FLIR 82584356
Helyszín	külső homlokzat
Hely	ÉNY-i oldal, FOXPOST iroda

A homlokzati fal hőszigetelő-képessége egyenletes, homogén képet mutat. Néhány helyen a panelek függőleges kapcsolódása mentén kisebb hőhid látható (H).

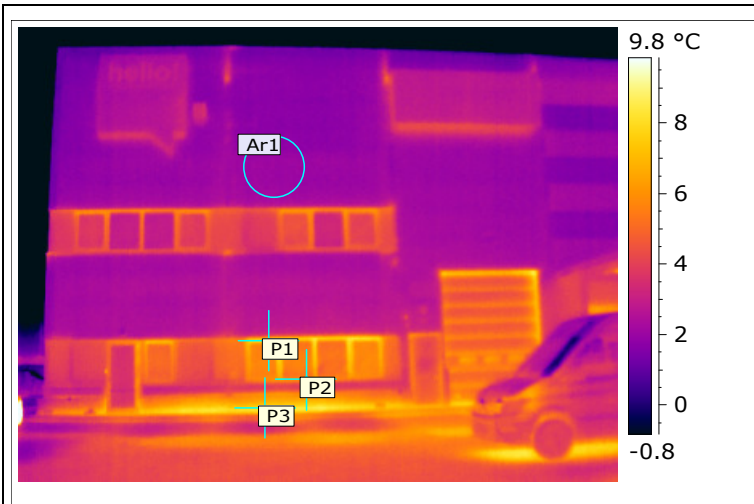
Image Date	2023..03..30.
Image Time	5:52:27
Image File name	IR_4407.jpg
Operátor	Virágh György
Kamera típusa	FLIR T300
Kamera gyári száma	48802316
Kalibráció	FLIR 82584356
Helyszín	külső homlokzat
Hely	DNY-i oldal, FOXPOST iroda

A homlokzati fal hőszigetelő-képessége egyenletes, homogén képet mutat. Néhány helyen felül a panelek függőleges kapcsolódása mentén kisebb hőhid látható.

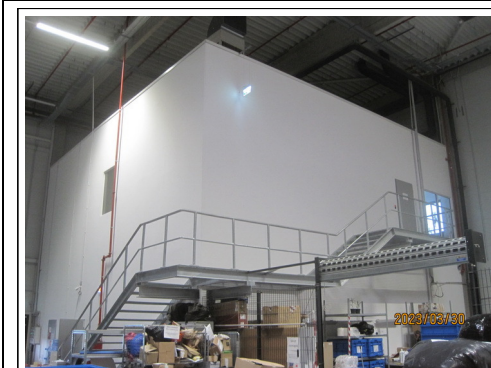
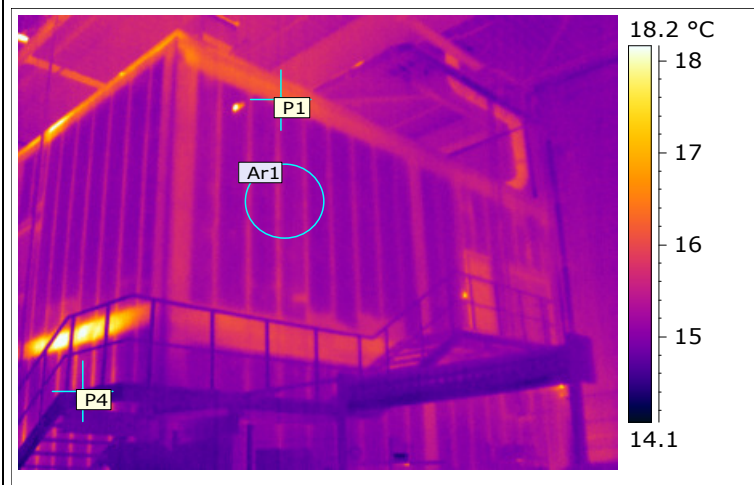
Image Date	2023..03..30.
Image Time	7:45:39
Image File name	IR_4465.jpg
Operátor	Virágh György
Kamera típusa	FLIR T300
Kamera gyári száma	48802316
Kalibráció	FLIR 82584356
Helyszín	FOXPOST iroda
Hely	ÉK felé néző fal

Homogén hőszigetelő-képességű falazat, a bordázat mentén kismértékben hőhidas.

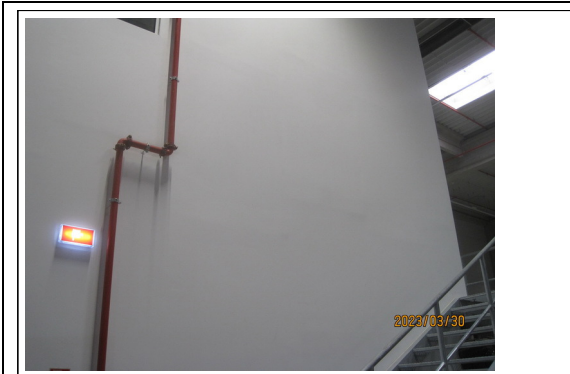
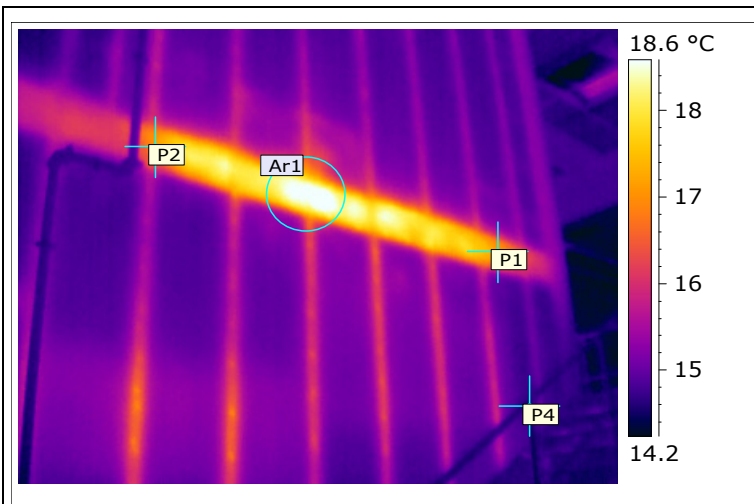
Image Date	2023..03..30.
Image Time	7:46:59
Image File name	IR_4467.jpg
Operátor	Virágh György
Kamera típusa	FLIR T300
Kamera gyári száma	48802316
Kalibráció	FLIR 82584356
Helyszín	FOXPOST iroda
Hely	DK felé néző fal, középső rész

Homogén hőszigetelő-képességű falazat, a bordázat mentén kismértékben hőhidas.
 Az alsó födém vonalában nagyobb hőhíd látható (Ar1-P1-P2).
