VIZSGÁLATI JEGYZŐKÖNYV

A HelloParks maglódi MG3 csarnok épületének

thermovíziós vizsgálatáról

Budapest, 2023. április hó

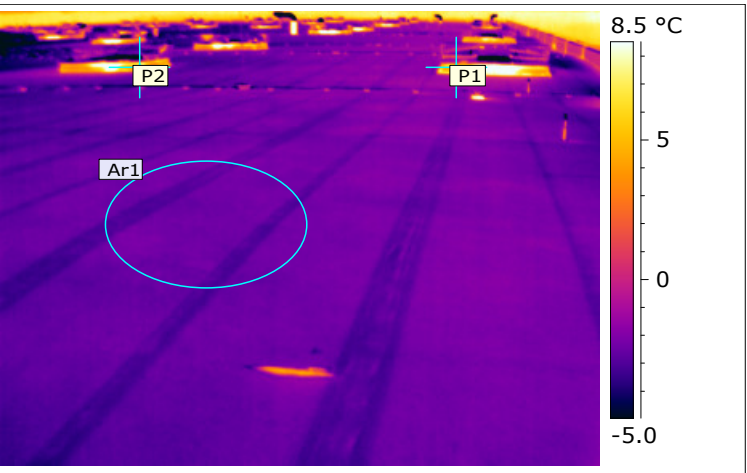
Image Date Image Time Image File name Operátor Kamera típusa Kamera gyári száma Kalibráció Helyszín Hely	2023..04..06. 5:42:52 IR_4601.jpg Virágh György FLIR T300 48802316 FLIR 82584356 tető É-ről NY felé nézve, É-i oldal
---	--	--

A tető hőszigetelő-képessége egyenletes, homogén képet mutat.

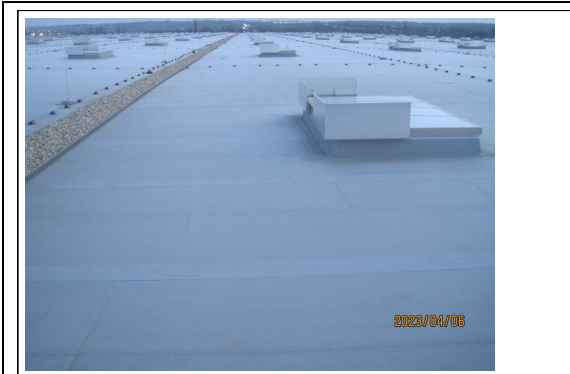
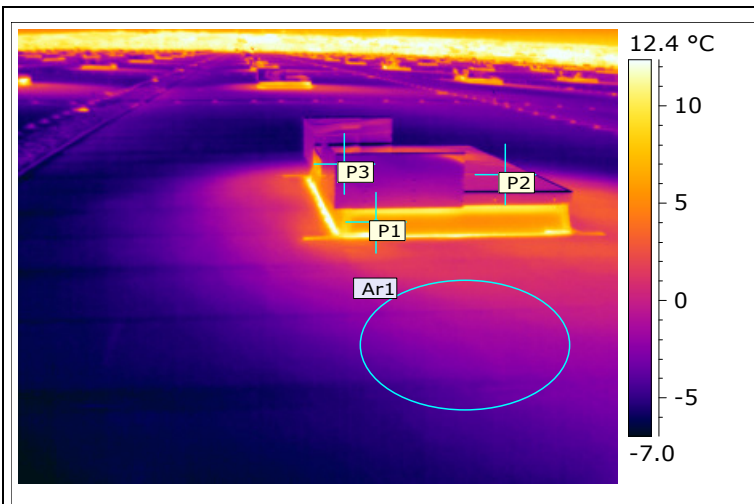
Image Date	2023..04..06.
Image Time	6:00:28
Image File name	IR_4627.jpg
Operátor	Virágh György
Kamera típusa	FLIR T300
Kamera gyári száma	48802316
Kalibráció	FLIR 82584356
Helyszín	tető
Hely	D felől É felé nézve, középen

A tető hőszigetelő-képessége egyenletes, homogén képet mutat.

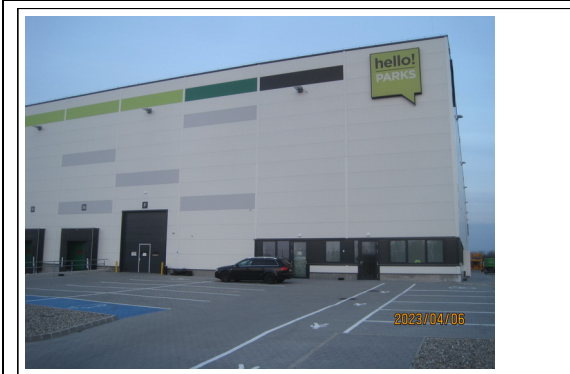
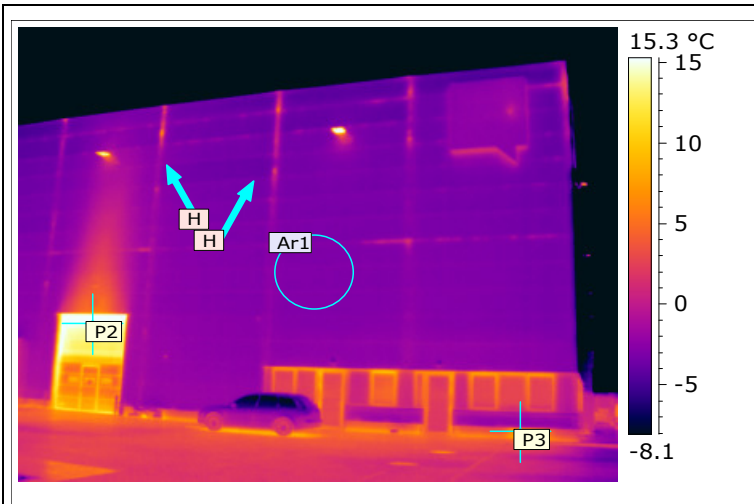
Image Date	2023..04..06.
Image Time	6:16:03
Image File name	IR_4639.jpg
Operátor	Virágh György
Kamera típusa	FLIR T300
Kamera gyári száma	48802316
Kalibráció	FLIR 82584356
Helyszín	külső homlokzat
Hely	K-i oldal

A homlokzati fal hőszigetelő-képessége egyenletes, homogén képet mutat.

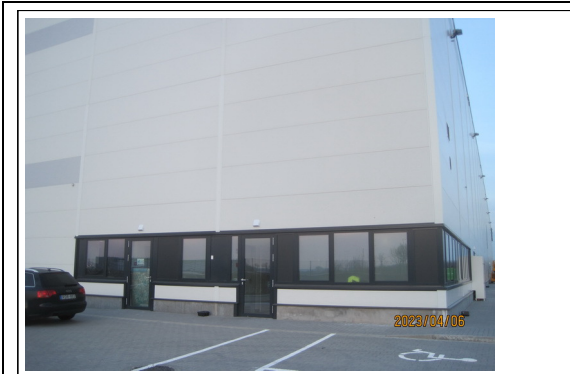
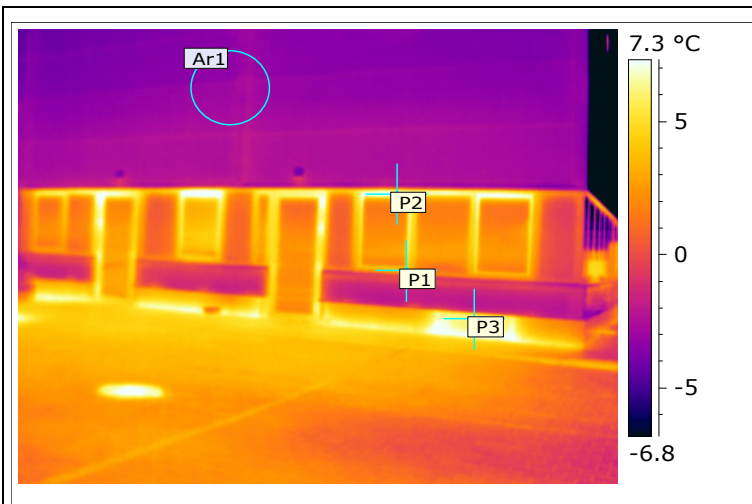
Image Date	2023..04..06.
Image Time	6:17:08
Image File name	IR_4641.jpg
Operátor	Virágh György
Kamera típusa	FLIR T300
Kamera gyári száma	48802316
Kalibráció	FLIR 82584356
Helyszín	külső homlokzat
Hely	K-i oldal, WELLPACK iroda

A homlokzati fal hőszigetelő-képessége egyenletes, homogén képet mutat.

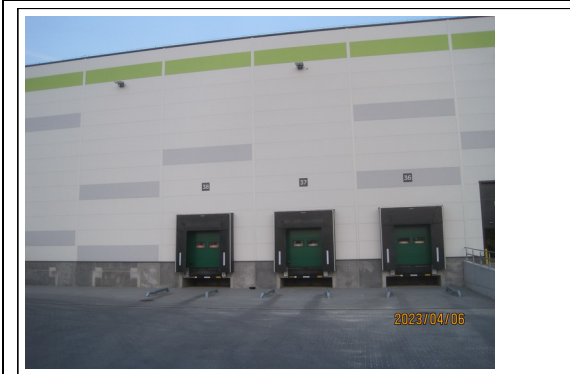
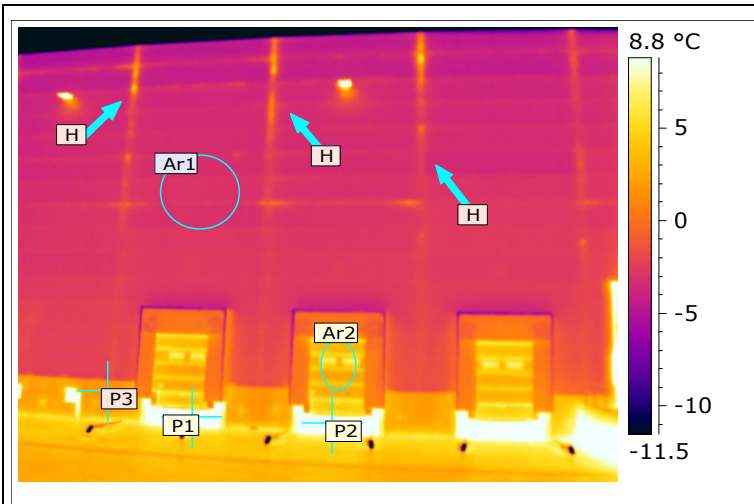
Image Date	2023..04..06.
Image Time	6:18:58
Image File name	IR_4645.jpg
Operátor	Virágh György
Kamera típusa	FLIR T300
Kamera gyári száma	48802316
Kalibráció	FLIR 82584356
Helyszín	külső homlokzat
Hely	K-i oldal, 36-38. kapu

A homlokzati fal hőszigetelő-képessége egyenletes, homogén képet mutat.

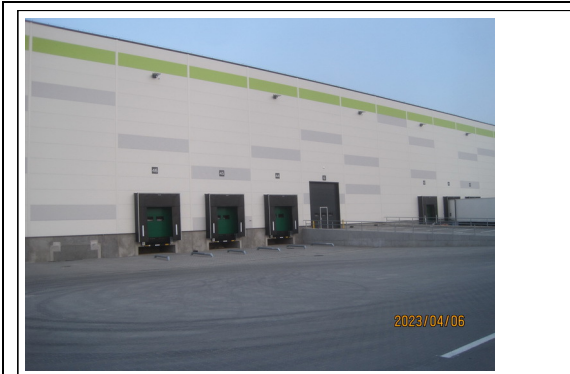
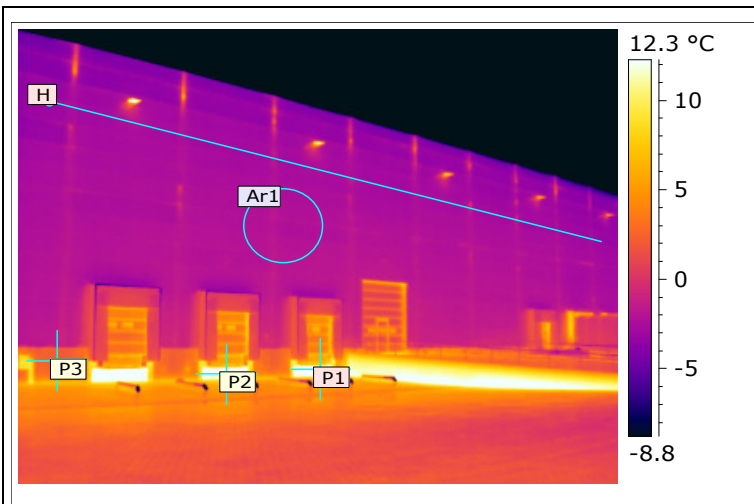
Image Date	2023..04..06.
Image Time	6:21:03
Image File name	IR_4647.jpg
Operátor	Virágh György
Kamera típusa	FLIR T300
Kamera gyári száma	48802316
Kalibráció	FLIR 82584356
Helyszín	külső homlokzat
Hely	K-i oldal, 43-46. kapu

A homlokzati fal hőszigetelő-képessége egyenletes, homogén képet mutat.

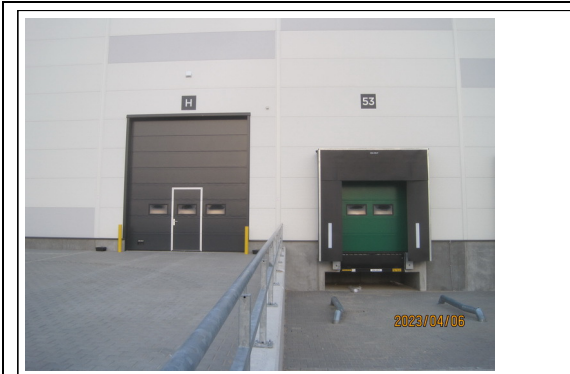
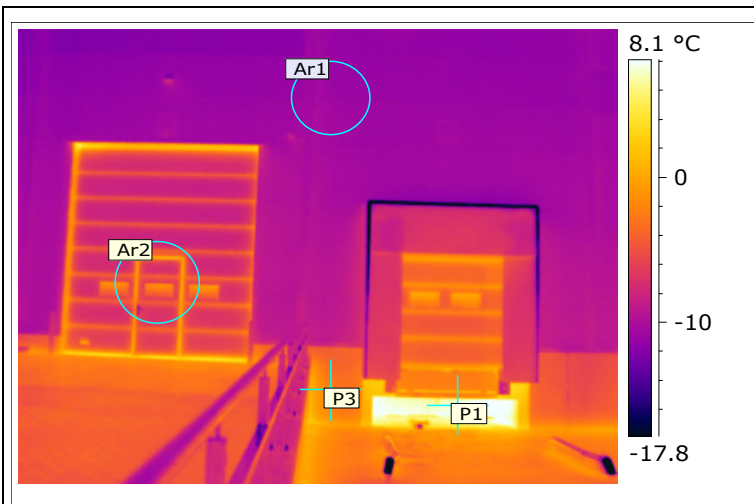
Image Date	2023..04..06.
Image Time	6:22:53
Image File name	IR_4651.jpg
Operátor	Virágh György
Kamera típusa	FLIR T300
Kamera gyári száma	48802316
Kalibráció	FLIR 82584356
Helyszín	külső homlokzat
Hely	K-i oldal, "H" és 53. kapu

A homlokzati fal hőszigetelő-képessége egyenletes, homogén képet mutat.

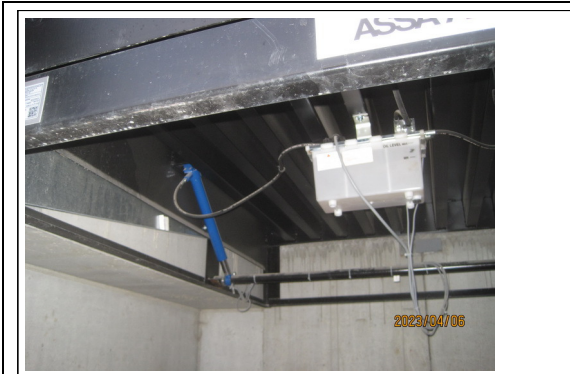
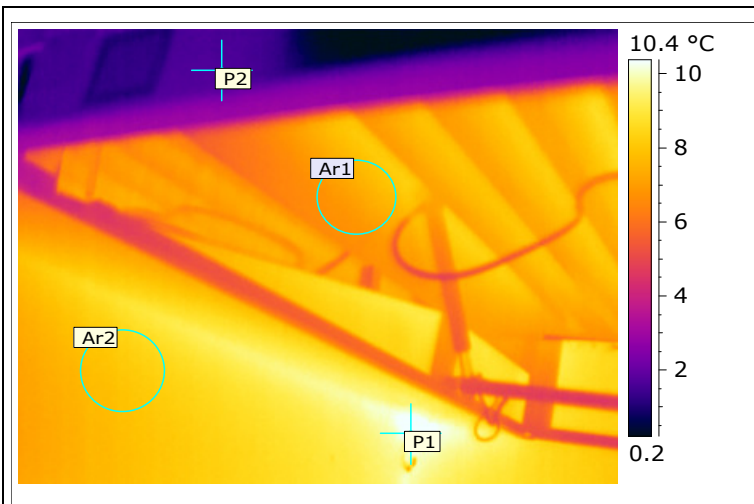
Image Date	2023..04..06.
Image Time	6:24:05
Image File name	IR_4653.jpg
Operátor	Virágh György
Kamera típusa	FLIR T300
Kamera gyári száma	48802316
Kalibráció	FLIR 82584356
Helyszín	külső homlokzat
Hely	53. kapu alsó rész

Az ipari kapu alatti tér elszigeteltsége sem hőtechnikailag, sem légtechnikailag nem megfelelő. A kapuk alatti tér csak egy bordáslemezrel (Ar1) van elválasztva a külső tértől, és több helyen a réseken át lehet látni, így a levegő akadálytalanul vándorol a szerkezeten keresztül.

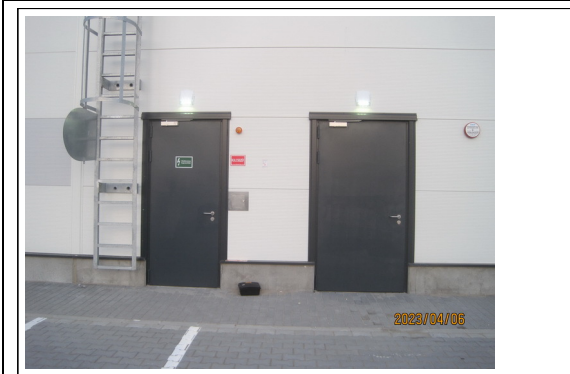
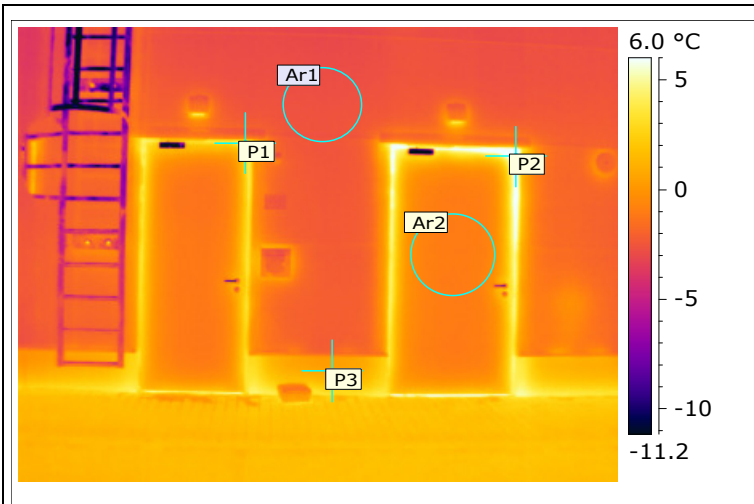
Image Date	2023..04..06.
Image Time	6:25:31
Image File name	IR_4655.jpg
Operátor	Virágh György
Kamera típusa	FLIR T300
Kamera gyári száma	48802316
Kalibráció	FLIR 82584356
Helyszín	külső homlokzat
Hely	K-i oldal, vill elosztó és sprinkler ajtó

A homlokzati fal hőszigetelő-képessége egyenletes, homogén képet mutat.

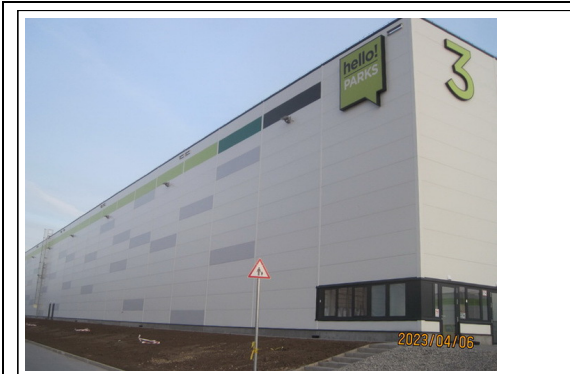
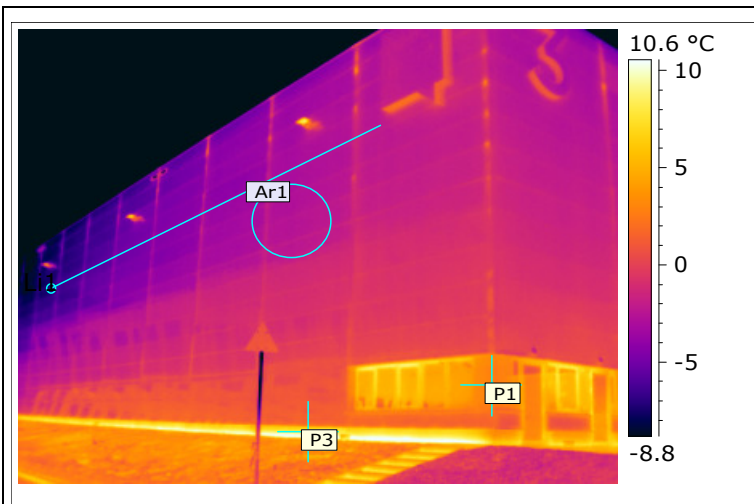
Image Date	2023..04..06.
Image Time	6:34:01
Image File name	IR_4667.jpg
Operátor	Virágh György
Kamera típusa	FLIR T300
Kamera gyári száma	48802316
Kalibráció	FLIR 82584356
Helyszín	külső homlokzat
Hely	DK-i sarok

A homlokzati fal hőszigetelő-képessége egyenletes, homogén képet mutat.

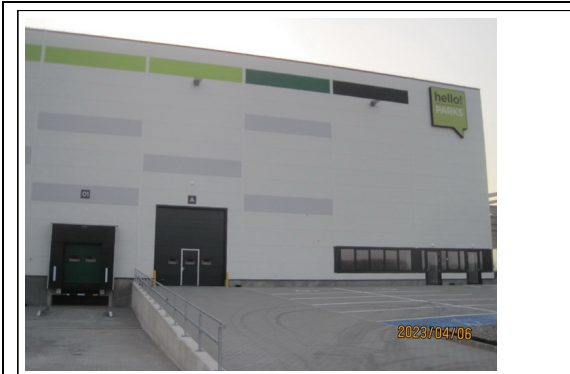
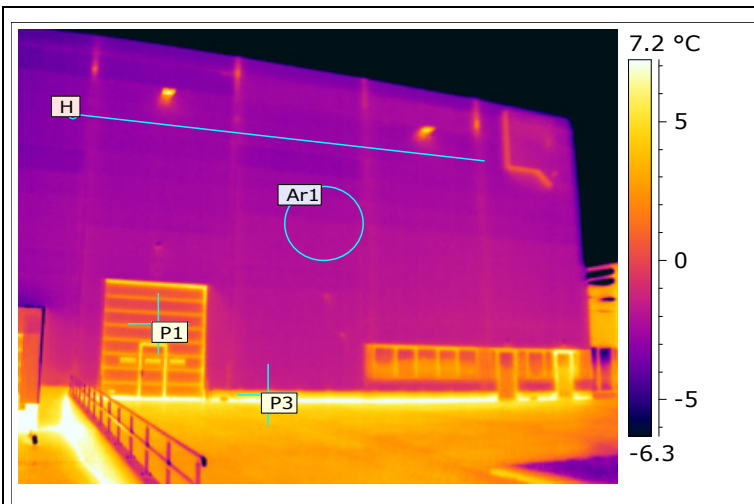
Image Date	2023..04..06.
Image Time	6:43:41
Image File name	IR_4683.jpg
Operátor	Virágh György
Kamera típusa	FLIR T300
Kamera gyári száma	48802316
Kalibráció	FLIR 82584356
Helyszín	külső homlokzat
Hely	Ny-i oldal, "A" kapuig

A homlokzati fal hőszigetelő-képessége egyenletes, homogén képet mutat.

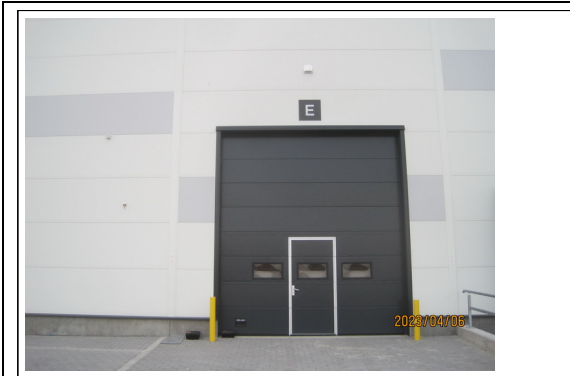
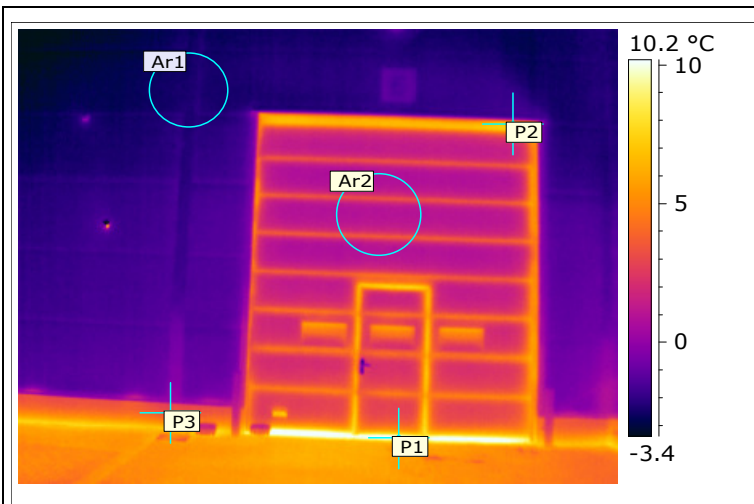
Image Date	2023..04..06.
Image Time	6:54:25
Image File name	IR_4699.jpg
Operátor	Virágh György
Kamera típusa	FLIR T300
Kamera gyári száma	48802316
Kalibráció	FLIR 82584356
Helyszín	külső homlokzat
Hely	"E" jelű kapu

A homlokzati fal hőszigetelő-képessége egyenletes, homogén képet mutat.

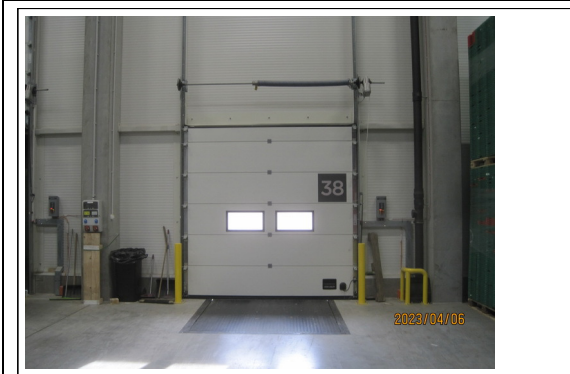
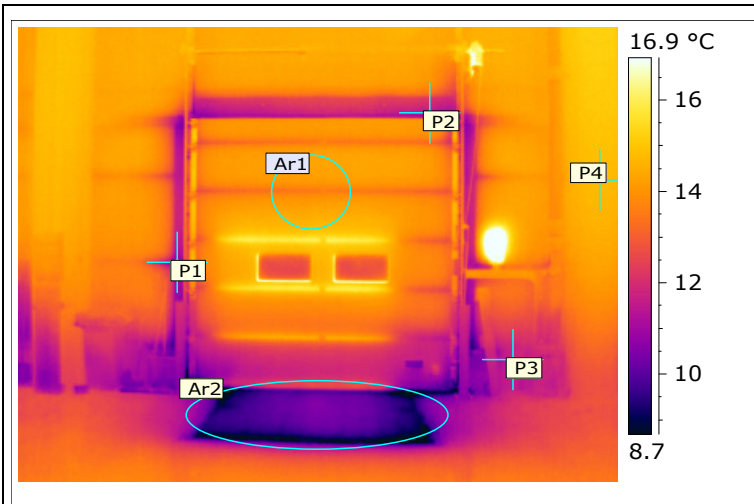
Image Date	2023..04..06.
Image Time	8:07:28
Image File name	IR_4717.jpg
Operátor	Virágh György
Kamera típusa	FLIR T300
Kamera gyári száma	48802316
Kalibráció	FLIR 82584356
Helyszín	belső oldal
Hely	38. kapu környezete

Az ipari kapu beépítése jó, de záródása nem megfelelő, pár helyen a sarkoknál, több helyen légbetörés látható (P1-P2).
