VIZSGÁLATI JEGYZŐKÖNYV

A HelloParks maglódi MG3 irodák

thermovíziós vizsgálatáról

Budapest, 2023. április hó

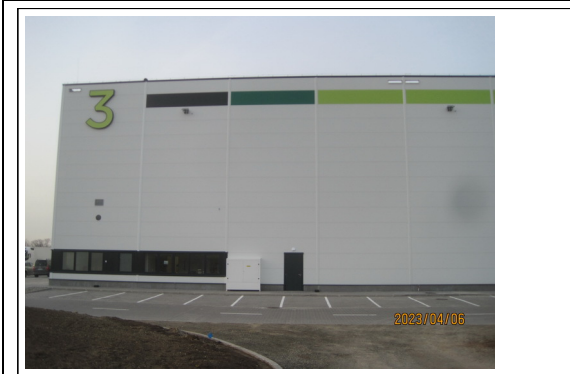
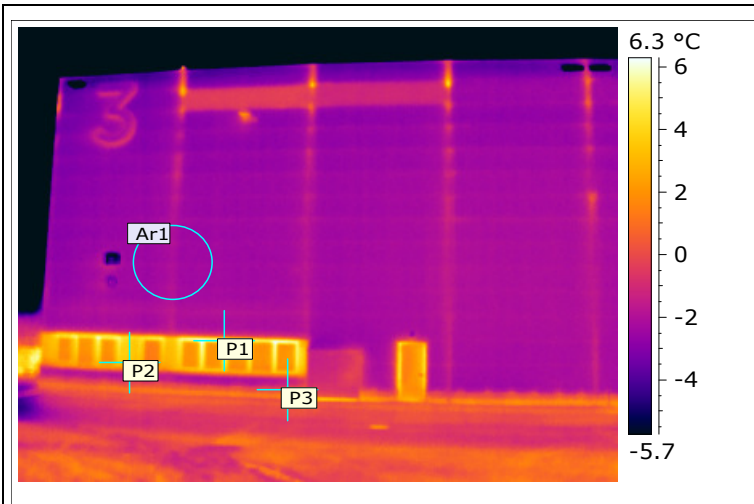
Image Date	2023..04..06.
Image Time	7:01:53
Image File name	IR_4709.jpg
Operátor	Virágh György
Kamera típusa	FLIR T300
Kamera gyári száma	48802316
Kalibráció	FLIR 82584356
Helyszín	külső homlokzat
Hely	WELLPACK iroda - É-i oldal

A homlokzati fal hőszigetelő-képessége egyenletes, homogén képet mutat.

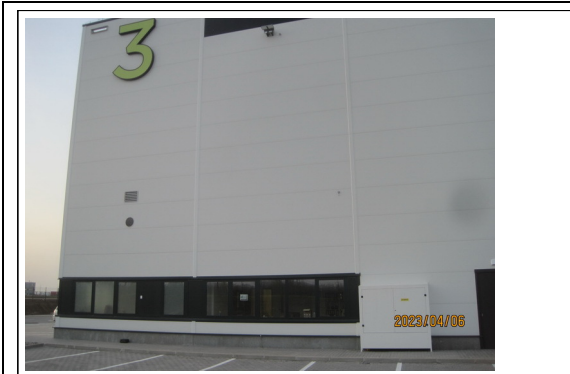
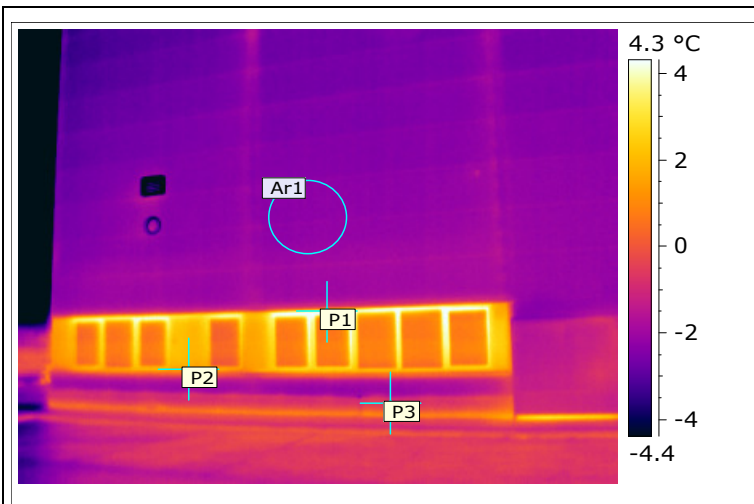
Image Date	2023..04..06.
Image Time	7:03:01
Image File name	IR_4711.jpg
Operátor	Virágh György
Kamera típusa	FLIR T300
Kamera gyári száma	48802316
Kalibráció	FLIR 82584356
Helyszín	külső homlokzat
Hely	WELLPACK iroda - É-i oldal

A homlokzati fal hőszigetelő-képessége egyenletes, homogén képet mutat.

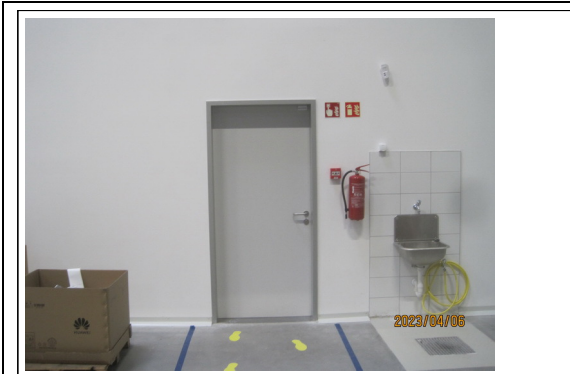
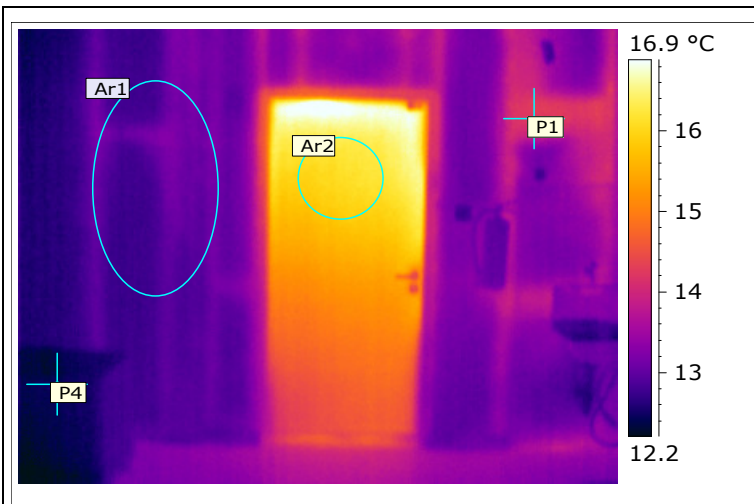
Image Date	2023..04..06.
Image Time	8:20:08
Image File name	IR_4723.jpg
Operátor	Virágh György
Kamera típusa	FLIR T300
Kamera gyári száma	48802316
Kalibráció	FLIR 82584356
Helyszín	BYD iroda
Hely	NY felé néző fal, bejárati ajtó

Homogén hőszigetelő-képességű falazat, a bordázat mentén kismértékben hőhidas (P1).
