VIZSGÁLATI JEGYZŐKÖNYV

A HelloParks főtí FT1 csarnok épületének

thermovíziós vizsgálatáról

Budapest, 2023. március hó

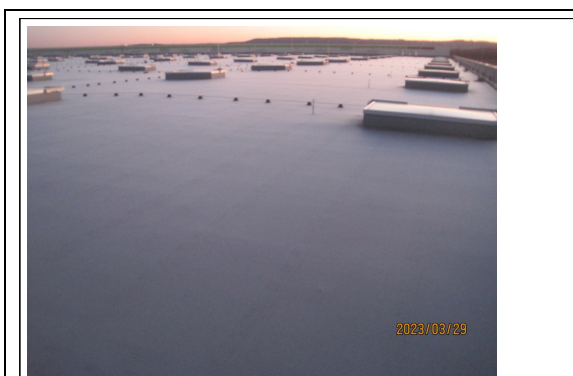
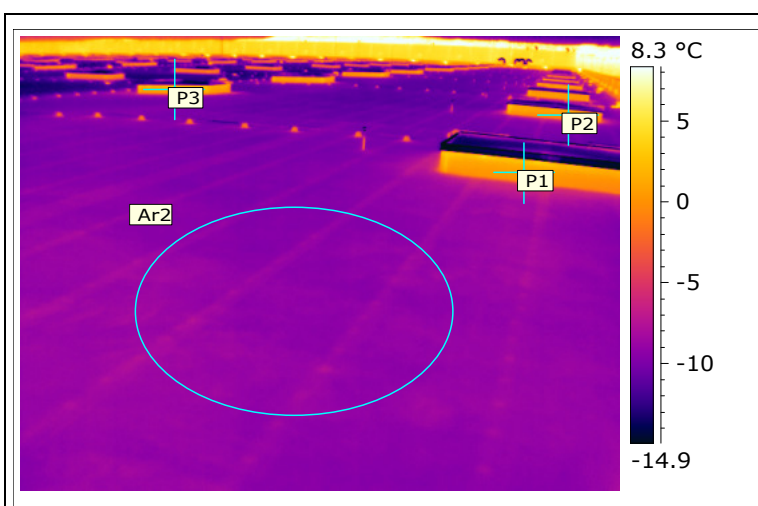
Dátum	2023..03..29.
Időpont	5:08:40
Fájl neve	IR_4171.jpg
Operátor	Virágh György
Kamera típusa	FLIR T300
Kamera gyári száma	48802316
Kalibráció	FLIR 82584356
Helyszín	tető
Hely	déli sarok, ÉK felé nézve

Környezeti hőmérséklet	-2.8 °C
Páratartalom	72.0 %
P1 hőmérséklet	0.5 °C
P2 hőmérséklet	0.3 °C
P3 hőmérséklet	1.0 °C
P4 hőmérséklet	-
Ar1 átlagos hőmérséklet	-
Ar1 max. hőmérséklet	-
Ar2 átlagos hőmérséklet	-2.7 °C
Ar2 max. hőmérséklet	-0.3 °C
P1-T környezeti	3.3
P2-T környezeti	3.1

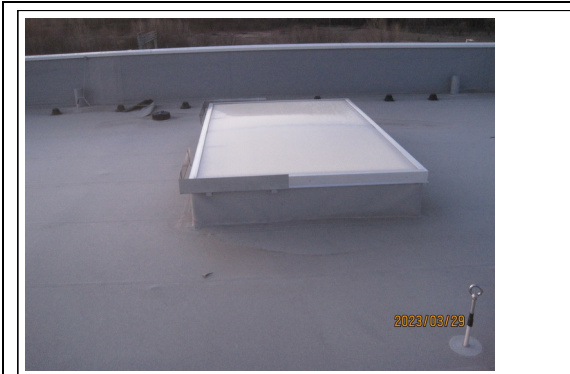
Dátum	2023..03..29.
Időpont	5:12:06
Fájl neve	IR_4175.jpg
Operátor	Virágh György
Kamera típusa	FLIR T300
Kamera gyári száma	48802316
Kalibráció	FLIR 82584356
Helyszín	tető
Hely	déli saroktól 5. felülvilágító a DK-i oldalon

Környezeti hőmérséklet	-2.8 °C
Páratartalom	72.0 %
P1 hőmérséklet	6.6 °C
P2 hőmérséklet	-0.6 °C
P3 hőmérséklet	-1.7 °C
P4 hőmérséklet	-
Ar1 átlagos hőmérséklet	-2.9 °C
Ar1 max. hőmérséklet	-0.8 °C
Ar2 átlagos hőmérséklet	-
Ar2 max. hőmérséklet	-
P1-T környezeti	9.4
P2-T környezeti	2.2

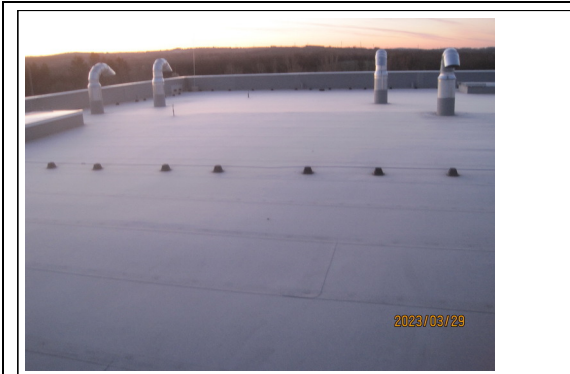
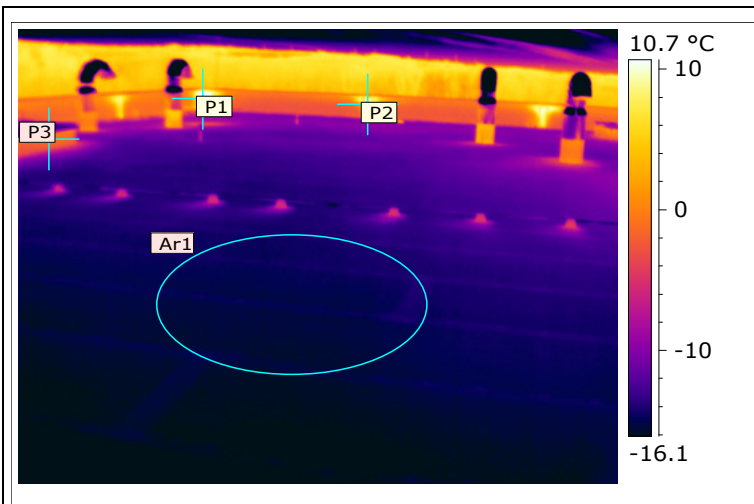
Dátum	2023..03..29.
Időpont	5:14:21
Fájl neve	IR_4177.jpg
Operátor	Virágh György
Kamera típusa	FLIR T300
Kamera gyári száma	48802316
Kalibráció	FLIR 82584356
Helyszín	tető
Hely	csőátörések a keleti saroknál

Környezeti hőmérséklet	-2.8 °C
Páratartalom	72.0 %
P1 hőmérséklet	9.3 °C
P2 hőmérséklet	7.3 °C
P3 hőmérséklet	-1.4 °C
P4 hőmérséklet	-
Ar1 átlagos hőmérséklet	-2.1 °C
Ar1 max. hőmérséklet	1.6 °C
Ar2 átlagos hőmérséklet	-
Ar2 max. hőmérséklet	-
P1-T környezeti	12.1
P2-T környezeti	10.1

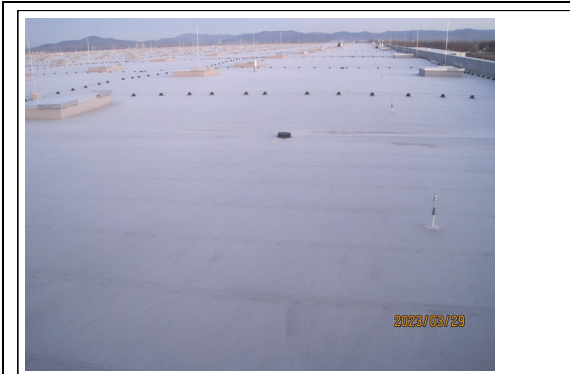
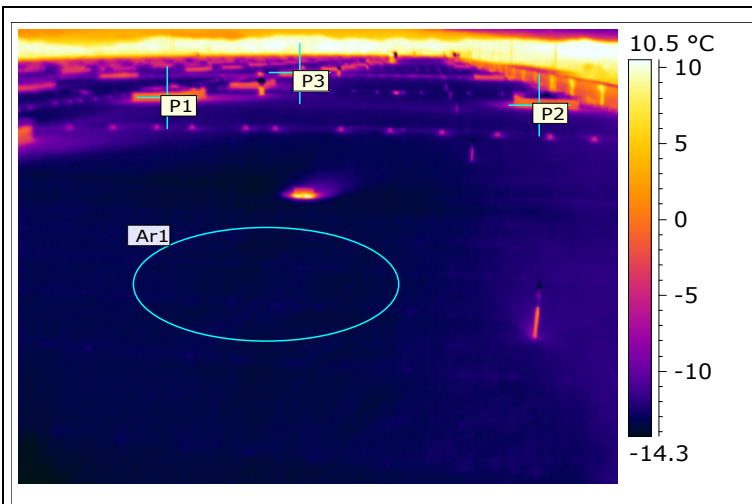
Dátum	2023..03..29.
Időpont	5:15:29
Fájl neve	IR_4179.jpg
Operátor	Virágh György
Kamera típusa	FLIR T300
Kamera gyári száma	48802316
Kalibráció	FLIR 82584356
Helyszín	tető
Hely	keleti sarok, ÉNY felé nézve

Környezeti hőmérséklet	-2.8 °C
Páratartalom	72.0 %
P1 hőmérséklet	-0.2 °C
P2 hőmérséklet	-1.6 °C
P3 hőmérséklet	-0.2 °C
P4 hőmérséklet	-
Ar1 átlagos hőmérséklet	-2.7 °C
Ar1 max. hőmérséklet	-1.4 °C
Ar2 átlagos hőmérséklet	-
Ar2 max. hőmérséklet	-
P1-T környezeti	2.6
P2-T környezeti	1.2

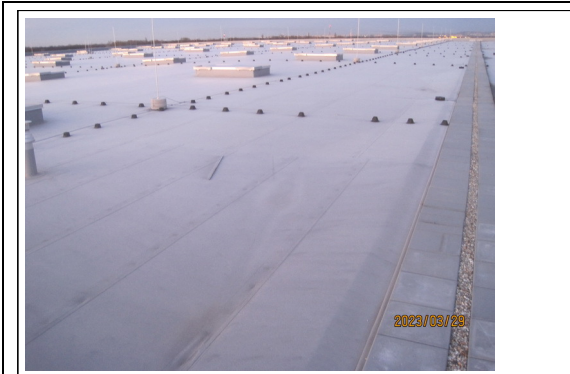
Dátum	2023..03..29.
Időpont	5:17:07
Fájl neve	IR_4181.jpg
Operátor	Virágh György
Kamera típusa	FLIR T300
Kamera gyári száma	48802316
Kalibráció	FLIR 82584356
Helyszín	tető
Hely	1. betonlapos járda ÉK végéről déli sarok felé nézve

Környezeti hőmérséklet	-2.8 °C
Páratartalom	72.0 %
P1 hőmérséklet	1.8 °C
P2 hőmérséklet	0.7 °C
P3 hőmérséklet	-
P4 hőmérséklet	-3.6 °C
Ar1 átlagos hőmérséklet	-2.7 °C
Ar1 max. hőmérséklet	1.0 °C
Ar2 átlagos hőmérséklet	-
Ar2 max. hőmérséklet	-
P1-T környezeti	4.6
P2-T környezeti	3.5

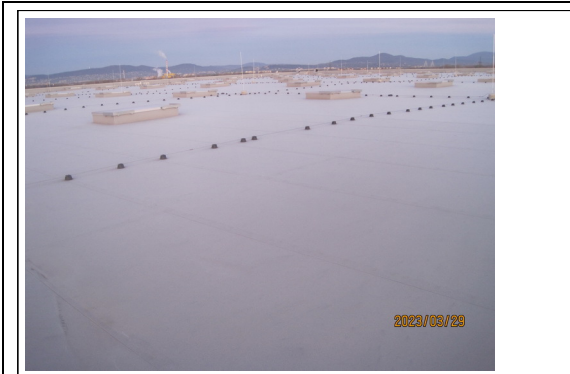
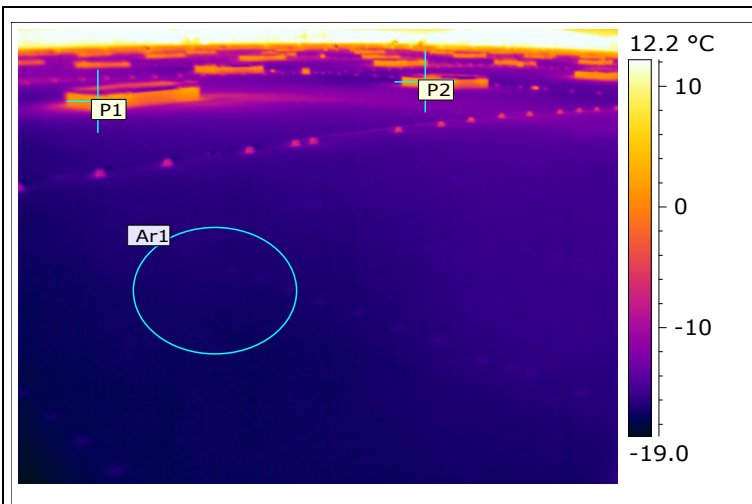
Dátum	2023..03..29.
Időpont	5:24:19
Fájl neve	IR_4193.jpg
Operátor	Virágh György
Kamera típusa	FLIR T300
Kamera gyári száma	48802316
Kalibráció	FLIR 82584356
Helyszín	tető
Hely	2. betonlapos járdáról NY felé nézve

Környezeti hőmérséklet	-2.8 °C
Páratartalom	72.0 %
P1 hőmérséklet	0.3 °C
P2 hőmérséklet	1.4 °C
P3 hőmérséklet	-
P4 hőmérséklet	-
Ar1 átlagos hőmérséklet	-16.7 °C
Ar1 max. hőmérséklet	-15.6 °C
Ar2 átlagos hőmérséklet	-
Ar2 max. hőmérséklet	-
P1-T környezeti	3.1
P2-T környezeti	4.2

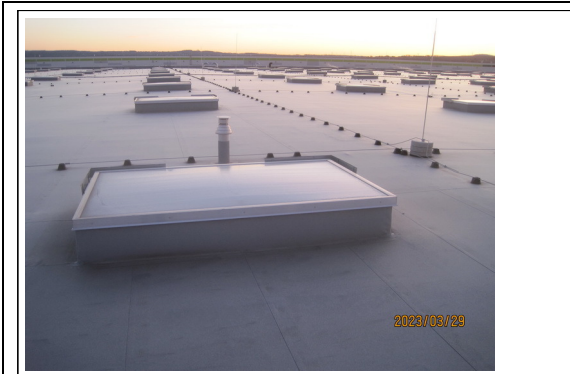
Dátum	2023..03..29.
Időpont	5:28:23
Fájl neve	IR_4201.jpg
Operátor	Virágh György
Kamera típusa	FLIR T300
Kamera gyári száma	48802316
Kalibráció	FLIR 82584356
Helyszín	tető
Hely	2 betonlapos járda melletti felülvilágító

Környezeti hőmérséklet	-2.8 °C
Páratartalom	72.0 %
P1 hőmérséklet	0.7 °C
P2 hőmérséklet	9.8 °C
P3 hőmérséklet	-
P4 hőmérséklet	-
Ar1 átlagos hőmérséklet	-
Ar1 max. hőmérséklet	-
Ar2 átlagos hőmérséklet	-
Ar2 max. hőmérséklet	-
P1-T környezeti	3.5
P2-T környezeti	12.6

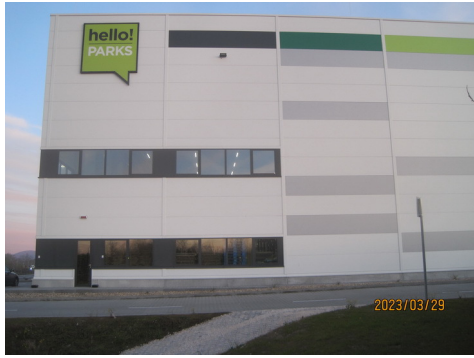
Dátum	2023..03..29.
	Időpont	5:36:01
	Fájl neve	IR_4203.jpg
	Operátor	Virágh György
	Kamera típusa	FLIR T300
	Kamera gyári száma	48802316
	Kalibráció	FLIR 82584356
	Helyszín	külső homlokzat
	Hely	DK-i oldal, déli sarok

Környezeti hőmérséklet	-2.8 °C
	Páratartalom	72.0 %
	P1 hőmérséklet	-0.6 °C
	P2 hőmérséklet	2.5 °C
	P3 hőmérséklet	-
	P4 hőmérséklet	-4.2 °C
	Ar1 átlagos hőmérséklet	-0.4 °C
	Ar1 max. hőmérséklet	5.3 °C
	Ar2 átlagos hőmérséklet	-0.7 °C
	Ar2 max. hőmérséklet	6.8 °C
	P1-T környezeti	2.2
	P2-T környezeti	5.3

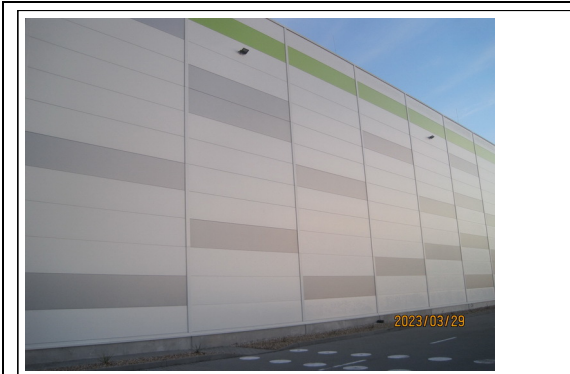
Dátum	2023..03..29.
Időpont	5:37:00
Fájl neve	IR_4205.jpg
Operátor	Virágh György
Kamera típusa	FLIR T300
Kamera gyári száma	48802316
Kalibráció	FLIR 82584356
Helyszín	külső homlokzat
Hely	DK-i oldal

Környezeti hőmérséklet	-2.8 °C
Páratartalom	72.0 %
P1 hőmérséklet	-0.9 °C
P2 hőmérséklet	-
P3 hőmérséklet	-
P4 hőmérséklet	23.3 °C
Ar1 átlagos hőmérséklet	-2.4 °C
Ar1 max. hőmérséklet	-1.9 °C
Ar2 átlagos hőmérséklet	-
Ar2 max. hőmérséklet	-
P1-T környezeti	1.9
P2-T környezeti	0.0

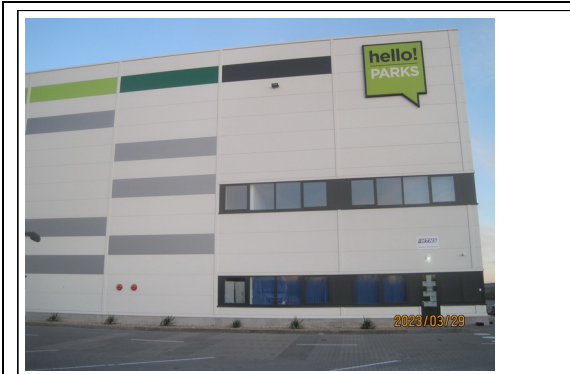
Dátum	2023..03..29.
Időpont	5:40:15
Fájl neve	IR_4209.jpg
Operátor	Virágh György
Kamera típusa	FLIR T300
Kamera gyári száma	48802316
Kalibráció	FLIR 82584356
Helyszín	külső homlokzat
Hely	DK-i oldal, keleti sarok

Környezeti hőmérséklet	-2.8 °C
Páratartalom	72.0 %
P1 hőmérséklet	4.6 °C
P2 hőmérséklet	3.5 °C
P3 hőmérséklet	-
P4 hőmérséklet	-
Ar1 átlagos hőmérséklet	-2.7 °C
Ar1 max. hőmérséklet	-2.3 °C
Ar2 átlagos hőmérséklet	-2.0 °C
Ar2 max. hőmérséklet	3.4 °C
P1-T környezeti	7.4
P2-T környezeti	6.3

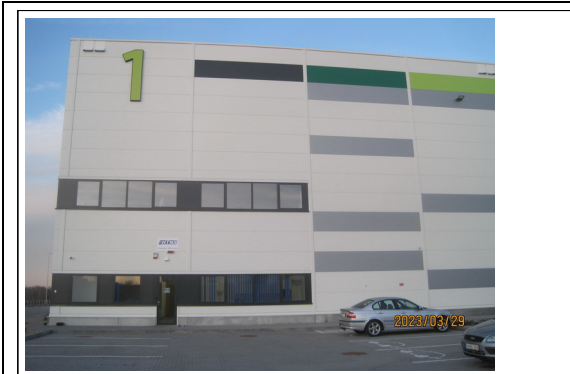
Dátum	2023..03..29.
Időpont	5:42:28
Fájl neve	IR_4213.jpg
Operátor	Virágh György
Kamera típusa	FLIR T300
Kamera gyári száma	48802316
Kalibráció	FLIR 82584356
Helyszín	külső homlokzat
Hely	ÉK-i oldal, keleti sarok

Környezeti hőmérséklet	-2.8 °C
Páratartalom	72.0 %
P1 hőmérséklet	6.0 °C
P2 hőmérséklet	4.0 °C
P3 hőmérséklet	2.7 °C
P4 hőmérséklet	-
Ar1 átlagos hőmérséklet	-2.7 °C
Ar1 max. hőmérséklet	-2.0 °C
Ar2 átlagos hőmérséklet	-2.1 °C
Ar2 max. hőmérséklet	5.4 °C
P1-T környezeti	8.8
P2-T környezeti	6.8

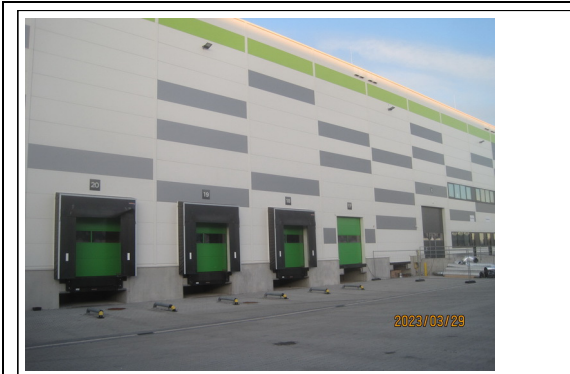
Dátum	2023..03..29.
Időpont	5:46:17
Fájl neve	IR_4219.jpg
Operátor	Virágh György
Kamera típusa	FLIR T300
Kamera gyári száma	48802316
Kalibráció	FLIR 82584356
Helyszín	külső homlokzat
Hely	ÉK-i oldal

Környezeti hőmérséklet	-2.8 °C
Páratartalom	72.0 %
P1 hőmérséklet	6.9 °C
P2 hőmérséklet	12.1 °C
P3 hőmérséklet	6.5 °C
P4 hőmérséklet	-
Ar1 átlagos hőmérséklet	-2.9 °C
Ar1 max. hőmérséklet	2.9 °C
Ar2 átlagos hőmérséklet	5.7 °C
Ar2 max. hőmérséklet	13.0 °C
P1-T környezeti	9.7
P2-T környezeti	14.9

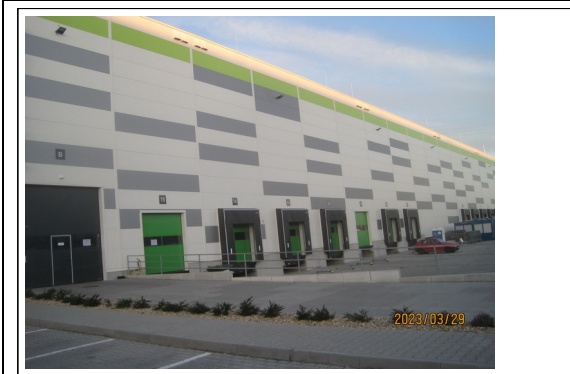
Dátum	2023..03..29.
Időpont	5:47:23
Fájl neve	IR_4221.jpg
Operátor	Virágh György
Kamera típusa	FLIR T300
Kamera gyári száma	48802316
Kalibráció	FLIR 82584356
Helyszín	külső homlokzat
Hely	ÉK-i oldal

Környezeti hőmérséklet	-2.8 °C
Páratartalom	72.0 %
P1 hőmérséklet	11.7 °C
P2 hőmérséklet	10.9 °C
P3 hőmérséklet	-
P4 hőmérséklet	-
Ar1 átlagos hőmérséklet	-2.9 °C
Ar1 max. hőmérséklet	2.2 °C
Ar2 átlagos hőmérséklet	2.3 °C
Ar2 max. hőmérséklet	6.8 °C
P1-T környezeti	14.5
P2-T környezeti	13.7

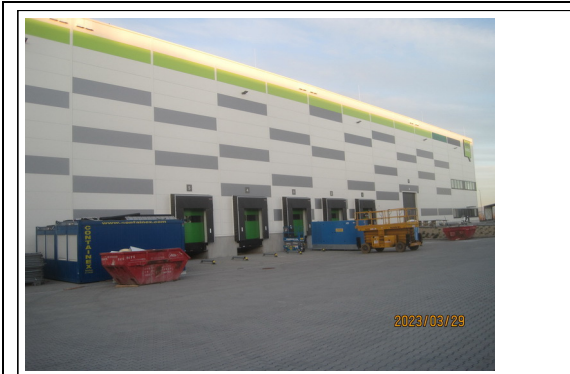
Dátum	2023..03..29.
Időpont	5:48:28
Fájl neve	IR_4223.jpg
Operátor	Virágh György
Kamera típusa	FLIR T300
Kamera gyári száma	48802316
Kalibráció	FLIR 82584356
Helyszín	külső homlokzat
Hely	ÉK-i oldal

Környezeti hőmérséklet	-2.8 °C
Páratartalom	72.0 %
P1 hőmérséklet	10.7 °C
P2 hőmérséklet	11.1 °C
P3 hőmérséklet	-
P4 hőmérséklet	-
Ar1 átlagos hőmérséklet	-2.5 °C
Ar1 max. hőmérséklet	-1.4 °C
Ar2 átlagos hőmérséklet	-3.7 °C
Ar2 max. hőmérséklet	2.4 °C
P1-T környezeti	13.5
P2-T környezeti	13.9

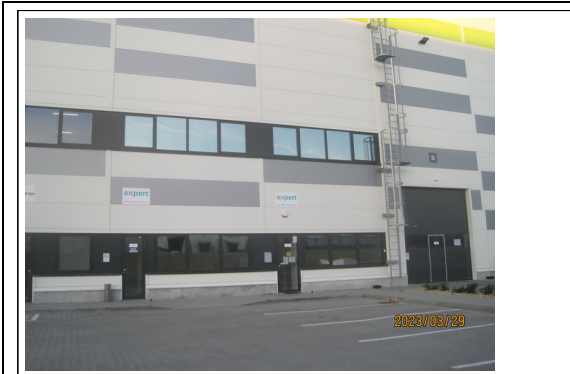
Image Date	2023..03..29.
Image Time	5:50:52
Image File name	IR_4227.jpg
Operátor	Virágh György
Kamera típusa	FLIR T300
Kamera gyári száma	48802316
Kalibráció	FLIR 82584356
Helyszín	külső homlokzat
Hely	ÉK-i oldal

Atmospheric Temperature	-2.8 °C
Relative Humidity	72.0 %
P1 Temperature	12.0 °C
P2 Temperature	-
P3 Temperature	4.0 °C
P4 Temperature	-
Ar1 Átlagos hőmérséklet	-2.1 °C
Ar1 Max. Temperature	-1.7 °C
Ar2 Átlagos hőmérséklet	-1.6 °C
Ar2 Max. Temperature	6.2 °C
P1-T környezeti	14.8
P2-T környezeti	0.0

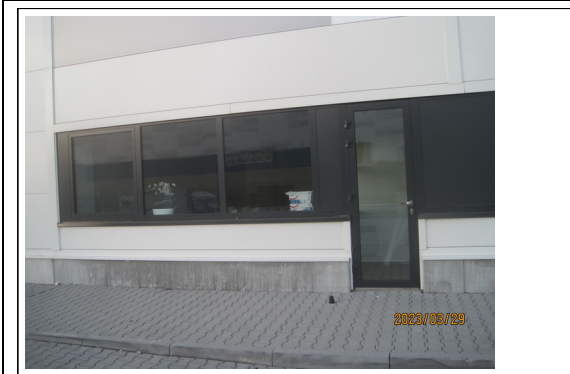
Image Date	2023..03..29.
Image Time	5:52:16
Image File name	IR_4229.jpg
Operátor	Virágh György
Kamera típusa	FLIR T300
Kamera gyári száma	48802316
Kalibráció	FLIR 82584356
Helyszín	külső homlokzat
Hely	ÉK-i oldal, IMARKET bejárat

Atmospheric Temperature	-2.8 °C
Relative Humidity	72.0 %
P1 Temperature	4.2 °C
P2 Temperature	0.1 °C
P3 Temperature	1.4 °C
P4 Temperature	-
Ar1 Átlagos hőmérséklet	-2.9 °C
Ar1 Max. Temperature	-2.1 °C
Ar2 Átlagos hőmérséklet	-
Ar2 Max. Temperature	-
P1-T környezeti	7.0
P2-T környezeti	2.9

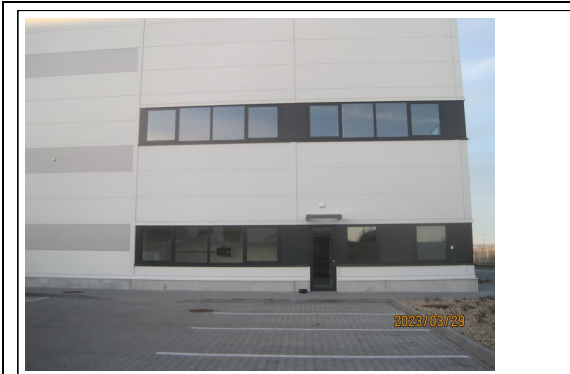
Image Date	2023..03..29.
Image Time	5:55:19
Image File name	IR_4233.jpg
Operátor	Virágh György
Kamera típusa	FLIR T300
Kamera gyári száma	48802316
Kalibráció	FLIR 82584356
Helyszín	külső homlokzat
Hely	ÉK-i oldal, északi sarok

Atmospheric Temperature	-2.8 °C
Relative Humidity	72.0 %
P1 Temperature	3.6 °C
P2 Temperature	4.1 °C
P3 Temperature	2.6 °C
P4 Temperature	-
Ar1 Átlagos hőmérséklet	-2.1 °C
Ar1 Max. Temperature	-1.6 °C
Ar2 Átlagos hőmérséklet	-
Ar2 Max. Temperature	-
P1-T környezeti	6.4
P2-T környezeti	6.9

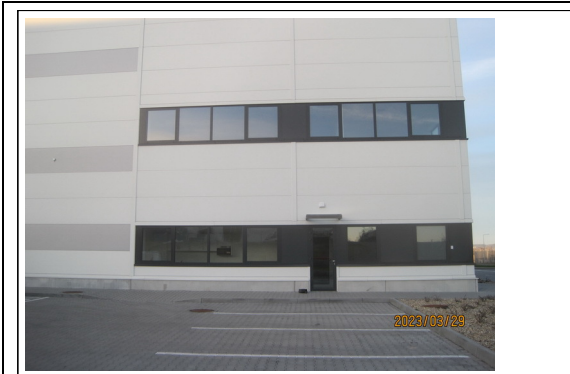
Image Date	2023..03..29.
Image Time	5:55:41
Image File name	IR_4235.jpg
Operátor	Virágh György
Kamera típusa	FLIR T300
Kamera gyári száma	48802316
Kalibráció	FLIR 82584356
Helyszín	külső homlokzat
Hely	ÉK-i oldal, északi sarok

Atmospheric Temperature	-2.8 °C
Relative Humidity	72.0 %
P1 Temperature	3.7 °C
P2 Temperature	-0.4 °C
P3 Temperature	2.0 °C
P4 Temperature	-
Ar1 Átlagos hőmérséklet	-2.9 °C
Ar1 Max. Temperature	-2.5 °C
Ar2 Átlagos hőmérséklet	-
Ar2 Max. Temperature	-
P1-T környezeti	6.5
P2-T környezeti	2.4

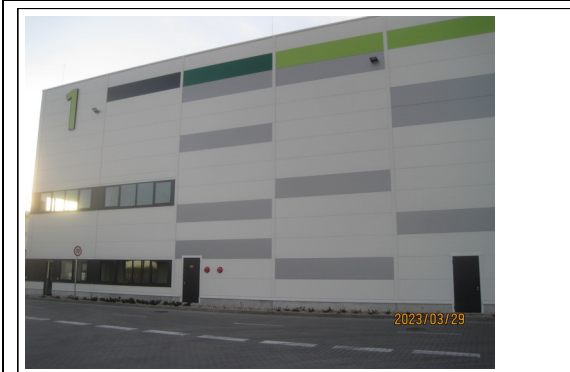
Image Date	2023..03..29.
Image Time	6:02:11
Image File name	IR_4243.jpg
Operátor	Virágh György
Kamera típusa	FLIR T300
Kamera gyári száma	48802316
Kalibráció	FLIR 82584356
Helyszín	külső homlokzat
Hely	ÉNY-i oldal, északi sarok

Atmospheric Temperature	-2.8 °C
Relative Humidity	72.0 %
P1 Temperature	-2.1 °C
P2 Temperature	0.4 °C
P3 Temperature	0.2 °C
P4 Temperature	-
Ar1 Átlagos hőmérséklet	-1.9 °C
Ar1 Max. Temperature	-1.5 °C
Ar2 Átlagos hőmérséklet	-2.8 °C
Ar2 Max. Temperature	-0.5 °C
P1-T környezeti	0.7
P2-T környezeti	3.2

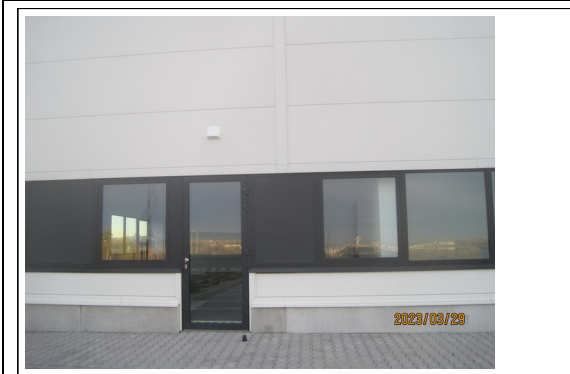
Image Date	2023..03..29.
Image Time	6:10:25
Image File name	IR_4253.jpg
Operátor	Virágh György
Kamera típusa	FLIR T300
Kamera gyári száma	48802316
Kalibráció	FLIR 82584356
Helyszín	külső homlokzat
Hely	DNY-i oldal, BYD bejárat

Atmospheric Temperature	-2.8 °C
Relative Humidity	72.0 %
P1 Temperature	2.8 °C
P2 Temperature	1.0 °C
P3 Temperature	2.0 °C
P4 Temperature	-
Ar1 Átlagos hőmérséklet	-2.2 °C
Ar1 Max. Temperature	-1.9 °C
Ar2 Átlagos hőmérséklet	0.7 °C
Ar2 Max. Temperature	4.0 °C
P1-T környezeti	5.6
P2-T környezeti	3.8

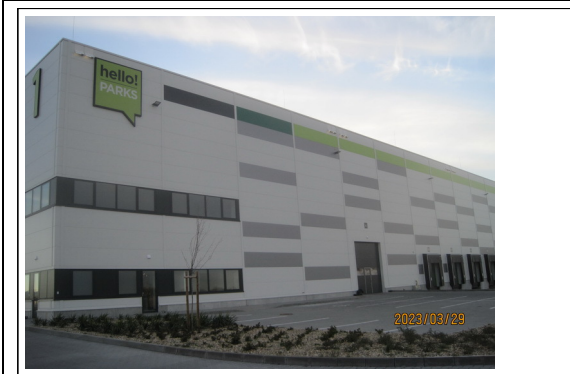
Dátum	2023..03..29.
Időpont	6:11:41
Fájl neve	IR_4255.jpg
Operátor	Virágh György
Kamera típusa	FLIR T300
Kamera gyári száma	48802316
Kalibráció	FLIR 82584356
Helyszín	külső homlokzat
Hely	DNY-i oldal, nyugati saroktól 68 jelű kapuig

Környezeti hőmérséklet	-2.8 °C
Páratartalom	72.0 %
P1 hőmérséklet	5.8 °C
P2 hőmérséklet	-
P3 hőmérséklet	1.4 °C
P4 hőmérséklet	-3.4 °C
Ar1 átlagos hőmérséklet	-2.4 °C
Ar1 max. hőmérséklet	-2.1 °C
Ar2 átlagos hőmérséklet	-1.7 °C
Ar2 max. hőmérséklet	4.6 °C
P1-T környezeti	8.6
P2-T környezeti	0.0

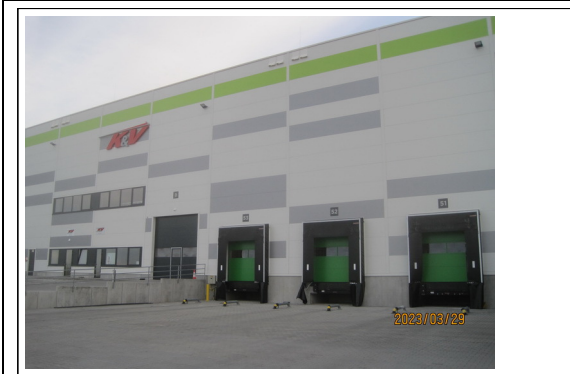
Atmospheric Temperature	-2.8 °C
Relative Humidity	72.0 %
P1 Temperature	7.6 °C
P2 Temperature	4.7 °C
P3 Temperature	-
P4 Temperature	-
Ar1 Átlagos hőmérséklet	-2.6 °C
Ar1 Max. Temperature	-2.0 °C
Ar2 Átlagos hőmérséklet	1.4 °C
Ar2 Max. Temperature	5.7 °C
P1-T környezeti	10.4
P2-T környezeti	7.5

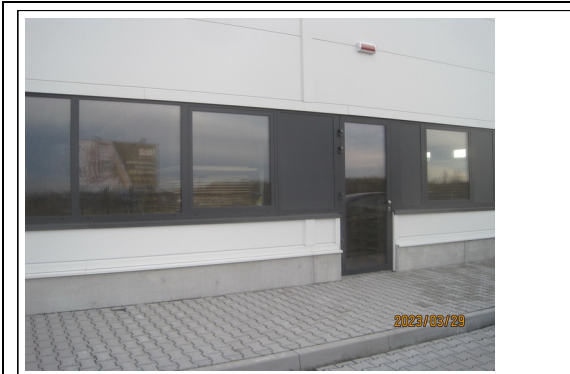
Atmospheric Temperature	-2.8 °C
Relative Humidity	72.0 %
P1 Temperature	-0.2 °C
P2 Temperature	0.5 °C
P3 Temperature	1.5 °C
P4 Temperature	-
Ar1 Átlagos hőmérséklet	-2.6 °C
Ar1 Max. Temperature	-2.2 °C
Ar2 Átlagos hőmérséklet	-0.2 °C
Ar2 Max. Temperature	0.3 °C
P1-T környezeti	2.6
P2-T környezeti	3.3

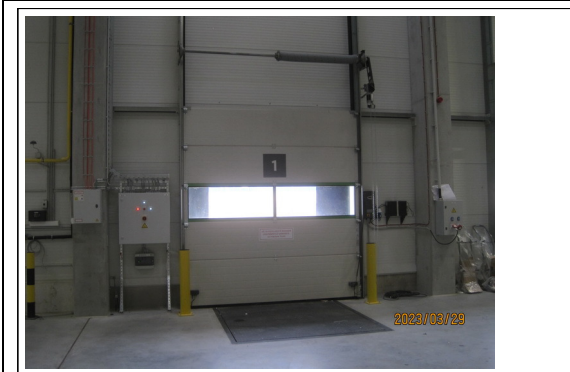
Atmospheric Temperature	14.0 °C
Relative Humidity	50.0 %
P1 Temperature	7.2 °C
P2 Temperature	7.1 °C
P3 Temperature	11.2 °C
P4 Temperature	13.6 °C
Ar1 Átlagos hőmérséklet	13.4 °C
Ar1 Min. hőmérséklet	11.9 °C
P1-T környezeti	-6.8
P2-T környezeti	-6.9

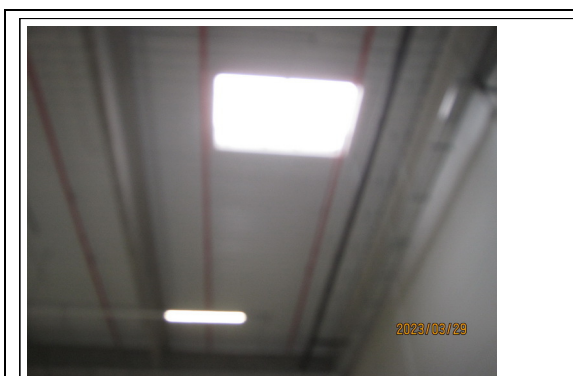
Atmospheric Temperature	14.0 °C
Relative Humidity	50.0 %
P1 Temperature	-
P2 Temperature	-
P3 Temperature	-
P4 Temperature	15.5 °C
Ar1 Átlagos hőmérséklet	15.1 °C
Ar1 Min. hőmérséklet	14.8 °C
Ar2 Átlagos hőmérséklet	13.5 °C
Ar2 Min. hőmérséklet	12.9 °C
P1-T környezeti	0.0
P2-T környezeti	0.0
