# VIZSGÁLATI JEGYZŐKÖNYV

*A HelloParks főtí FT2 csarnok épületének*

thermovíziós vizsgálatáról

Budapest, 2023. december hó

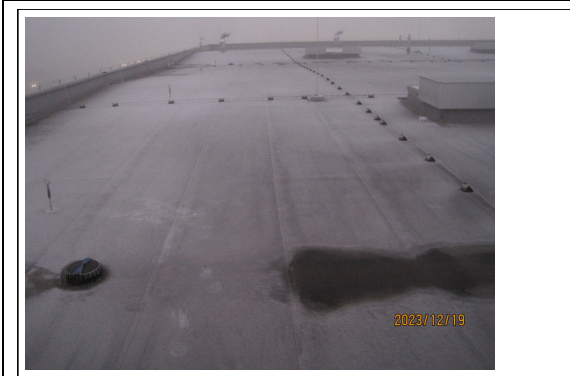
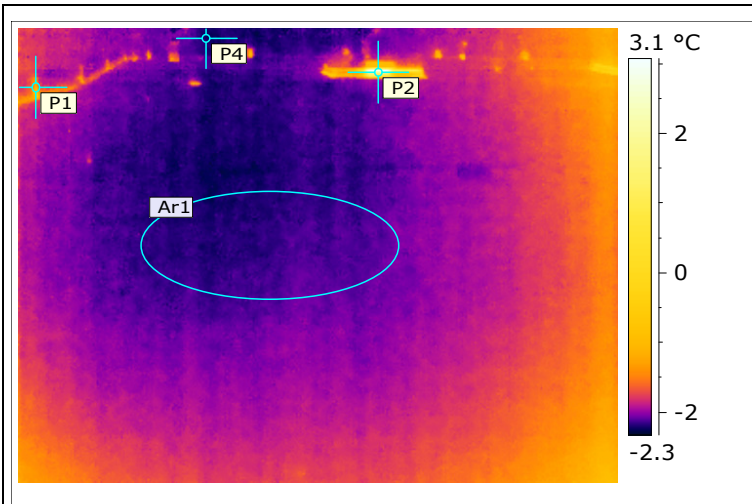
Dátum	2023..12..20.
Időpont	7:03:36
Fájl neve	IR_5829.jpg
Operátor	Virágh György
Kamera típusa	FLIR T300
Kamera gyári száma	48802316
Kalibráció	FLIR 82584356
Helyszín	tető
Hely	DK-i oldal, középről DNY felé nézve

Környezeti hőmérséklet	-2.3 °C
Páratartalom	58.0 %
P1 hőmérséklet	-1.0 °C
P2 hőmérséklet	2.0 °C
P3 hőmérséklet	-
P4 hőmérséklet	-2.2 °C
Ar1 átlagos hőmérséklet	-2.1 °C
Ar1 max. hőmérséklet	-2.0 °C
Ar2 átlagos hőmérséklet	-
Ar2 max. hőmérséklet	-
P1-T környezeti	1.3
P2-T környezeti	4.3

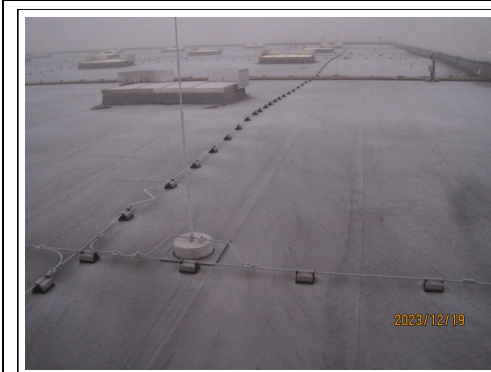
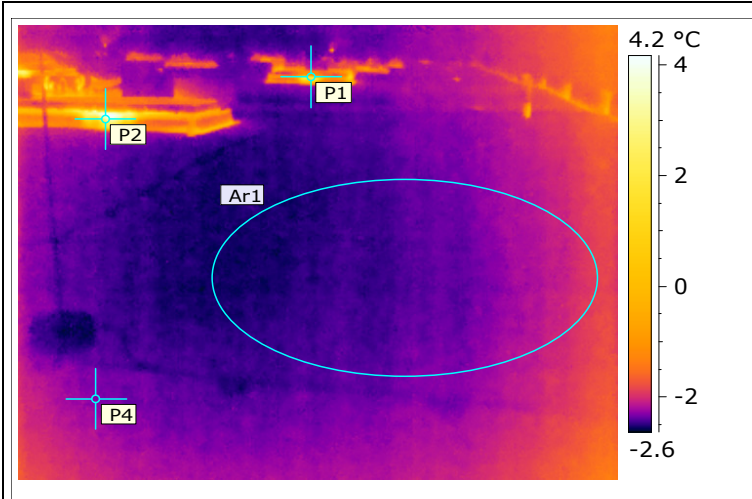
Dátum	2023..12..20.
Időpont	7:04:45
Fájl neve	IR_5830.jpg
Operátor	Virágh György
Kamera típusa	FLIR T300
Kamera gyári száma	48802316
Kalibráció	FLIR 82584356
Helyszín	tető
Hely	DK-i oldal, középről ÉK felé nézve

Környezeti hőmérséklet	-2.3 °C
Páratartalom	58.0 %
P1 hőmérséklet	1.4 °C
P2 hőmérséklet	3.2 °C
P3 hőmérséklet	-
P4 hőmérséklet	-2.3 °C
Ar1 átlagos hőmérséklet	-2.4 °C
Ar1 max. hőmérséklet	-1.8 °C
Ar2 átlagos hőmérséklet	-
Ar2 max. hőmérséklet	-
P1-T környezeti	3.7
P2-T környezeti	5.5

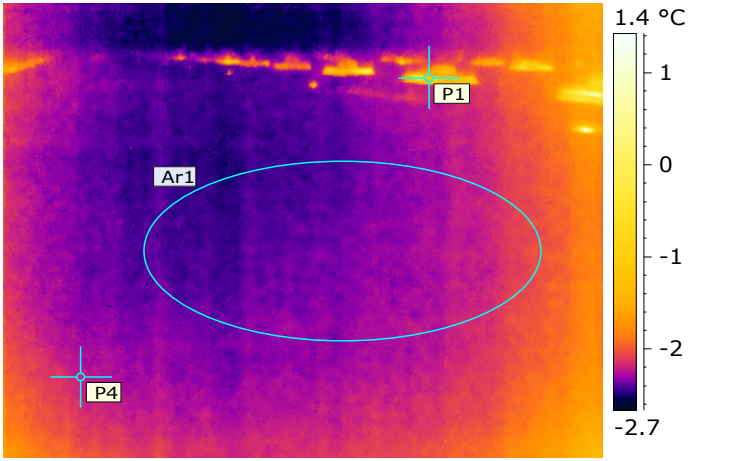
Dátum	2023..12..20.
	Időpont	7:06:53
	Fájl neve	IR_5831.jpg
	Operátor	Virágh György
	Kamera típusa	FLIR T300
	Kamera gyári száma	48802316
	Kalibráció	FLIR 82584356
	Helyszín	tető
	Hely	ÉK-i oldal, DK oldal felől nézve

Környezeti hőmérséklet	-2.3 °C
	Páratartalom	58.0 %
	P1 hőmérséklet	-1.0 °C
	P2 hőmérséklet	-
	P3 hőmérséklet	-
	P4 hőmérséklet	-2.2 °C
	Ar1 átlagos hőmérséklet	-2.3 °C
	Ar1 max. hőmérséklet	-2.0 °C
	Ar2 átlagos hőmérséklet	-
	Ar2 max. hőmérséklet	-
	P1-T környezeti	1.3
	P2-T környezeti	0.0

A tető hőszigetelő-képessége egyenletes, homogén képet mutat.

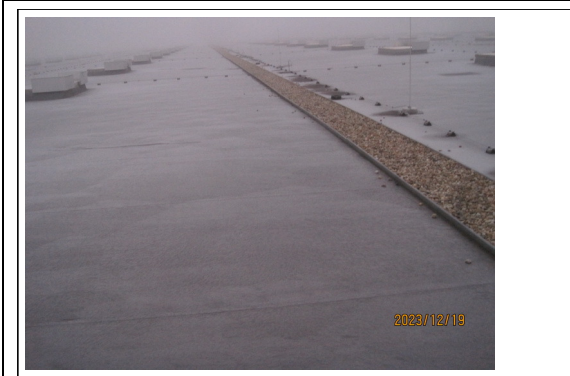
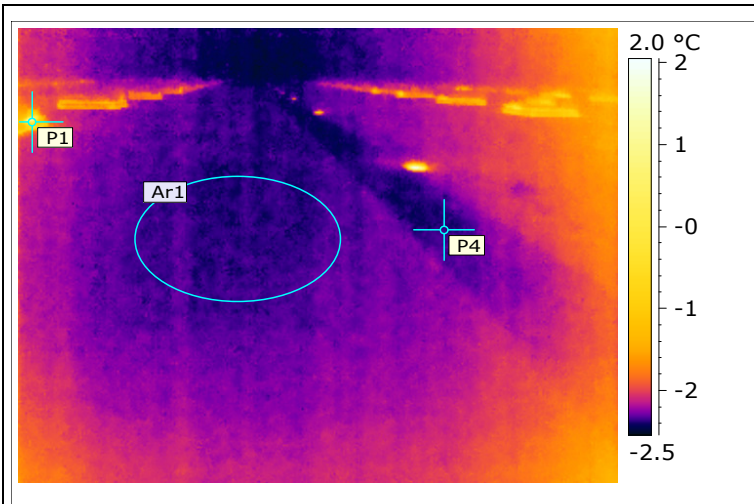
Dátum	2023..12..20.
Időpont	7:07:59
Fájl neve	IR_5832.jpg
Operátor	Virágh György
Kamera típusa	FLIR T300
Kamera gyári száma	48802316
Kalibráció	FLIR 82584356
Helyszín	tető
Hely	középső rész, DK felől nézve

Környezeti hőmérséklet	-2.3 °C
Páratartalom	58.0 %
P1 hőmérséklet	0.5 °C
P2 hőmérséklet	-
P3 hőmérséklet	-
P4 hőmérséklet	-2.4 °C
Ar1 átlagos hőmérséklet	-2.3 °C
Ar1 max. hőmérséklet	-2.2 °C
Ar2 átlagos hőmérséklet	-
Ar2 max. hőmérséklet	-
P1-T környezeti	2.8
P2-T környezeti	0.0

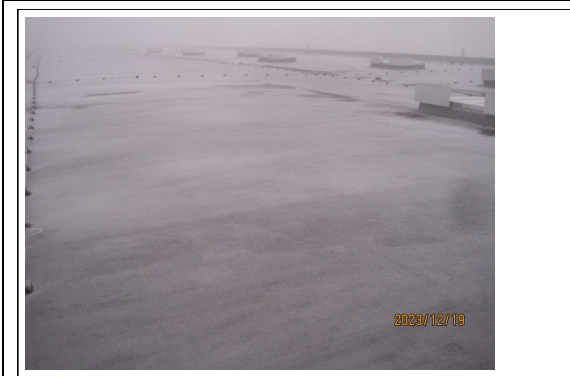
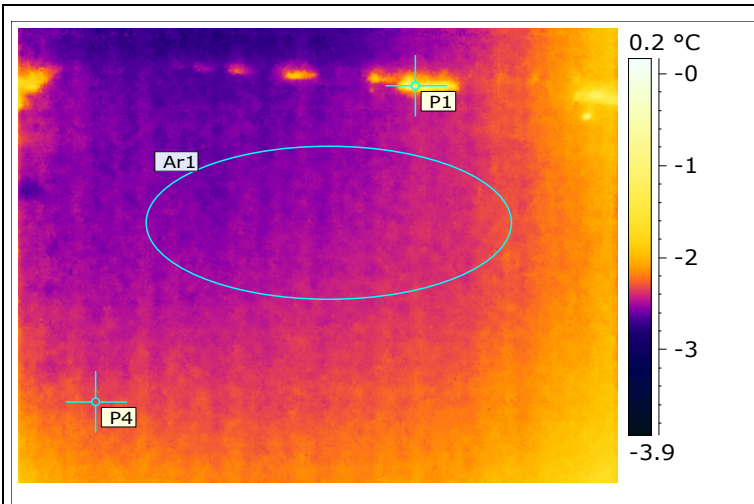
Dátum	2023..12..20.
Időpont	7:11:40
Fájl neve	IR_5834.jpg
Operátor	Virágh György
Kamera típusa	FLIR T300
Kamera gyári száma	48802316
Kalibráció	FLIR 82584356
Helyszín	tető
Hely	DNY-i oldal, középről DK felé nézve

Környezeti hőmérséklet	-2.3 °C
Páratartalom	58.0 %
P1 hőmérséklet	-1.2 °C
P2 hőmérséklet	-
P3 hőmérséklet	-
P4 hőmérséklet	-2.3 °C
Ar1 átlagos hőmérséklet	-2.5 °C
Ar1 max. hőmérséklet	-2.2 °C
Ar2 átlagos hőmérséklet	-
Ar2 max. hőmérséklet	-
P1-T környezeti	1.1
P2-T környezeti	0.0

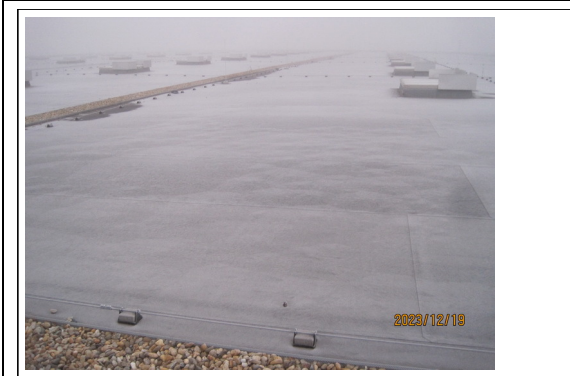
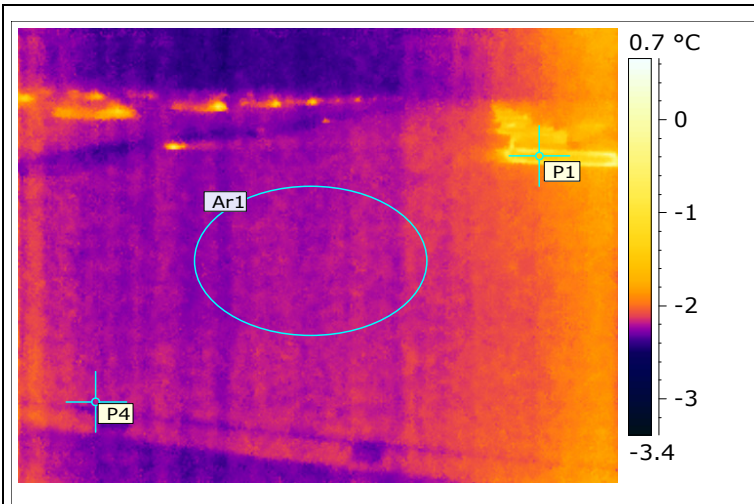
Dátum	2023..12..20.
Időpont	7:18:48
Fájl neve	IR_5839.jpg
Operátor	Virágh György
Kamera típusa	FLIR T300
Kamera gyári száma	48802316
Kalibráció	FLIR 82584356
Helyszín	tető
Hely	középső rész, középről ÉNY felé nézve

Környezeti hőmérséklet	-2.3 °C
Páratartalom	58.0 %
P1 hőmérséklet	-1.5 °C
P2 hőmérséklet	-
P3 hőmérséklet	-
P4 hőmérséklet	-2.2 °C
Ar1 átlagos hőmérséklet	-2.2 °C
Ar1 max. hőmérséklet	-2.1 °C
Ar2 átlagos hőmérséklet	-
Ar2 max. hőmérséklet	-
P1-T környezeti	0.8
P2-T környezeti	0.0

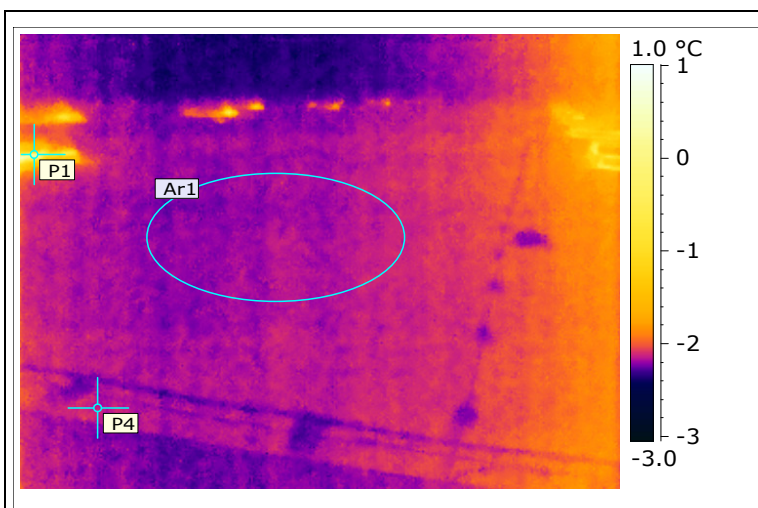
Dátum	2023..12..20.
Időpont	7:20:25
Fájl neve	IR_5840.jpg
Operátor	Virágh György
Kamera típusa	FLIR T300
Kamera gyári száma	48802316
Kalibráció	FLIR 82584356
Helyszín	tető
Hely	DNY-i oldal, középről ÉNY felé nézve

Környezeti hőmérséklet	-2.3 °C
Páratartalom	58.0 %
P1 hőmérséklet	0.2 °C
P2 hőmérséklet	-
P3 hőmérséklet	-
P4 hőmérséklet	-2.1 °C
Ar1 átlagos hőmérséklet	-2.2 °C
Ar1 max. hőmérséklet	-2.0 °C
Ar2 átlagos hőmérséklet	-
Ar2 max. hőmérséklet	-
P1-T környezeti	2.5
P2-T környezeti	0.0

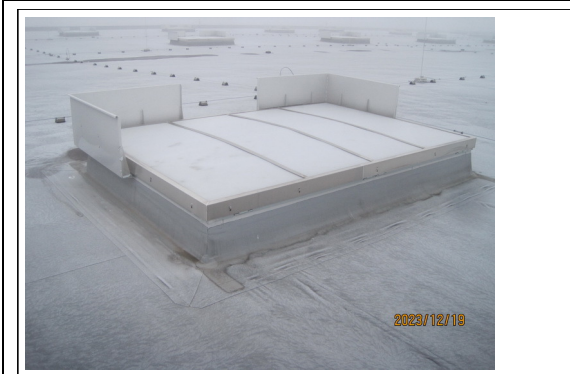
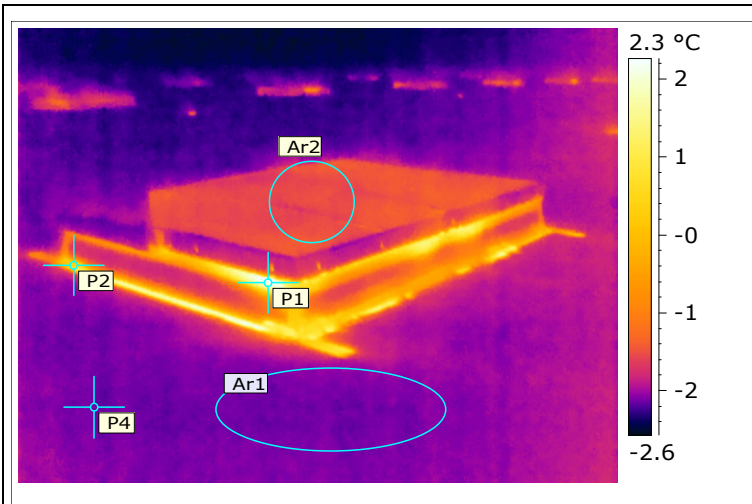
Dátum	2023..12..20.
Időpont	7:29:03
Fájl neve	IR_5845.jpg
Operátor	Virágh György
Kamera típusa	FLIR T300
Kamera gyári száma	48802316
Kalibráció	FLIR 82584356
Helyszín	tető felülvilágító
Hely	ÉNY felől 4, DNY felől 4.

Környezeti hőmérséklet	-2.3 °C
Páratartalom	58.0 %
P1 hőmérséklet	2.1 °C
P2 hőmérséklet	0.6 °C
P3 hőmérséklet	-
P4 hőmérséklet	-2.1 °C
Ar1 átlagos hőmérséklet	-2.1 °C
Ar1 max. hőmérséklet	-2.0 °C
Ar2 átlagos hőmérséklet	-1.5 °C
Ar2 max. hőmérséklet	-1.4 °C
P1-T környezeti	4.4
P2-T környezeti	2.9

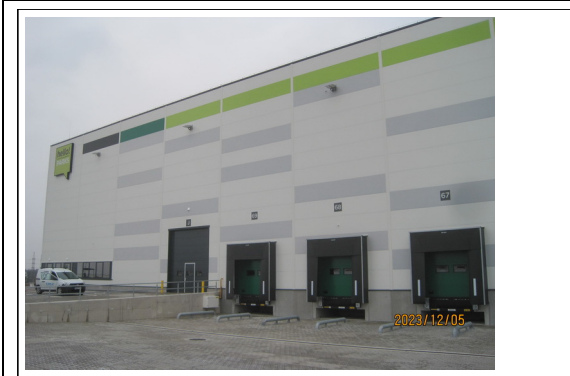
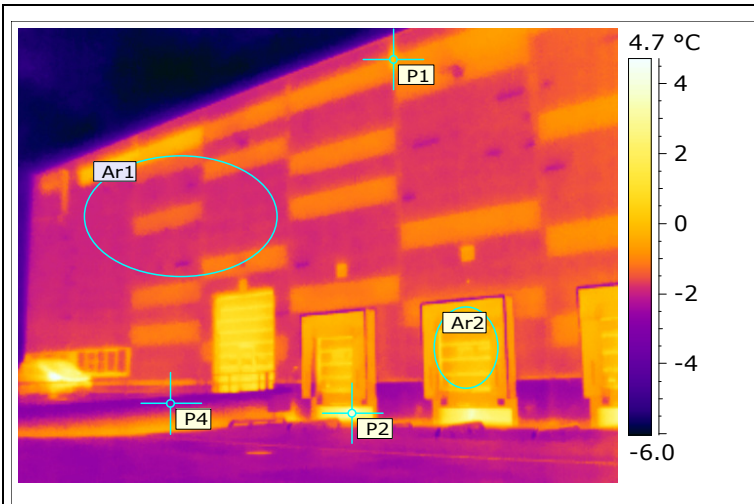
Dátum	2023..12..05.
Időpont	9:43:19
Fájl neve	IR_5792.jpg
Operátor	Virágh György
Kamera típusa	FLIR T300
Kamera gyári száma	48802316
Kalibráció	FLIR 82584356
Helyszín	külső homlokzat
Hely	DNY-i oldal

Környezeti hőmérséklet	-2.3 °C
Páratartalom	66.0 %
P1 hőmérséklet	-0.0 °C
P2 hőmérséklet	3.9 °C
P3 hőmérséklet	-
P4 hőmérséklet	-2.3 °C
Ar1 átlagos hőmérséklet	-1.7 °C
Ar1 max. hőmérséklet	-0.1 °C
Ar2 átlagos hőmérséklet	0.0 °C
Ar2 max. hőmérséklet	1.0 °C
P1-T környezeti	2.3
P2-T környezeti	6.2

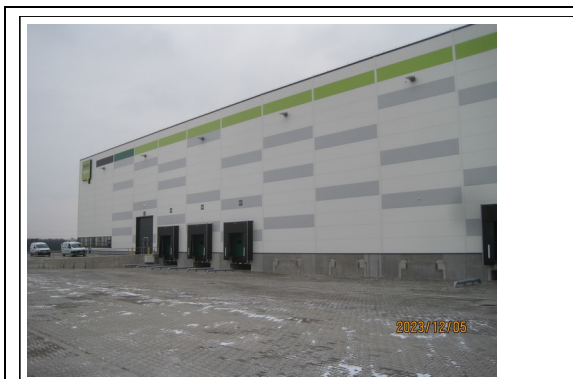
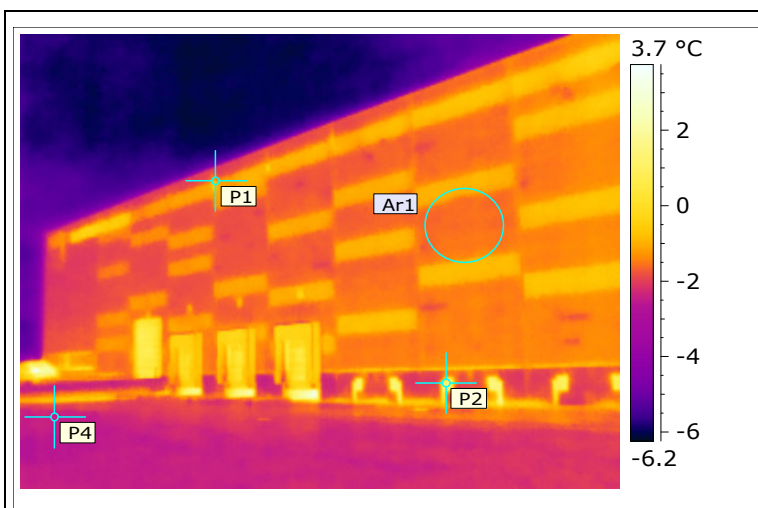
Dátum	2023..12..05.
Időpont	9:45:44
Fájl neve	IR_5793.jpg
Operátor	Virágh György
Kamera típusa	FLIR T300
Kamera gyári száma	48802316
Kalibráció	FLIR 82584356
Helyszín	külső homlokzat
Hely	DNY-i oldal

Környezeti hőmérséklet	-2.3 °C
Páratartalom	66.0 %
P1 hőmérséklet	-1.0 °C
P2 hőmérséklet	1.3 °C
P3 hőmérséklet	-
P4 hőmérséklet	-2.4 °C
Ar1 átlagos hőmérséklet	-1.5 °C
Ar1 max. hőmérséklet	-0.8 °C
Ar2 átlagos hőmérséklet	-
Ar2 max. hőmérséklet	-
P1-T környezeti	1.3
P2-T környezeti	3.6

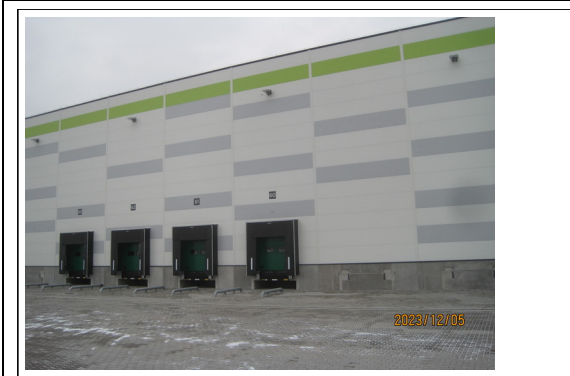
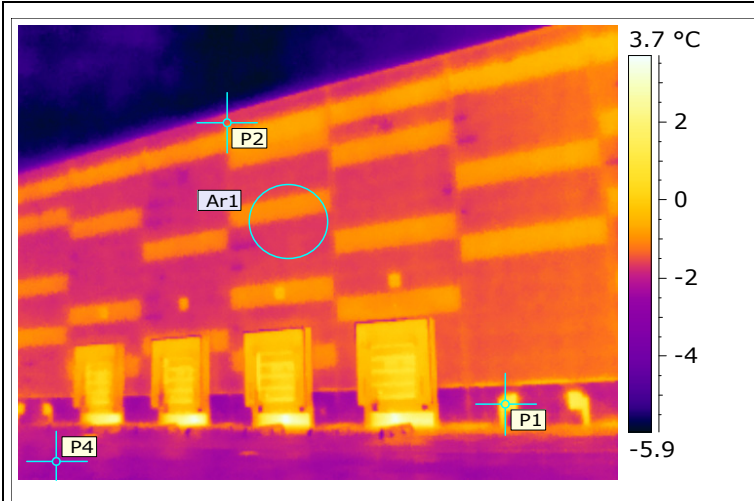
Dátum	2023.12.05.
Időpont	9:46:47
Fájl neve	IR_5794.jpg
Operátor	Virágh György
Kamera típusa	FLIR T300
Kamera gyári száma	48802316
Kalibráció	FLIR 82584356
Helyszín	külső homlokzat
Hely	DNY-i oldal - 63-60. kapuk környezete

Környezeti hőmérséklet	-2.3 °C
Páratartalom	66.0 %
P1 hőmérséklet	1.0 °C
P2 hőmérséklet	-1.5 °C
P3 hőmérséklet	-
P4 hőmérséklet	-2.3 °C
Ar1 átlagos hőmérséklet	-1.4 °C
Ar1 max. hőmérséklet	-1.0 °C
Ar2 átlagos hőmérséklet	-
Ar2 max. hőmérséklet	-
P1-T környezeti	3.3
P2-T környezeti	0.8

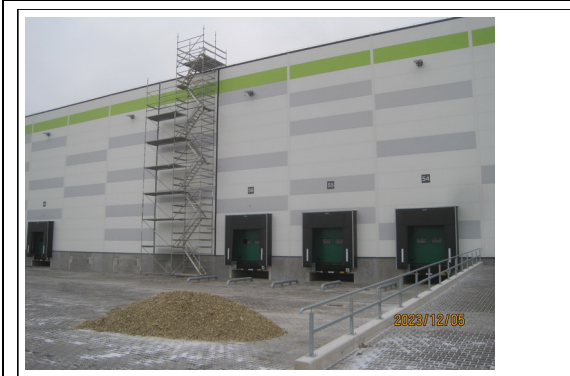
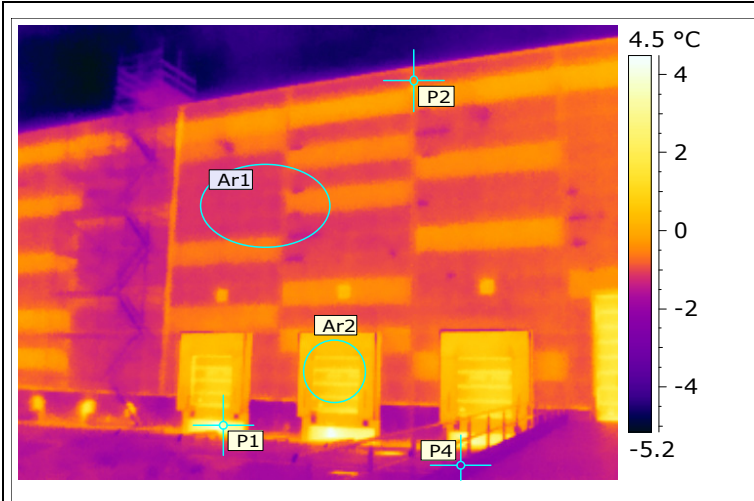
Dátum	2023..12..05.
Időpont	9:47:45
Fájl neve	IR_5795.jpg
Operátor	Virágh György
Kamera típusa	FLIR T300
Kamera gyári száma	48802316
Kalibráció	FLIR 82584356
Helyszín	külső homlokzat
Hely	DNY-i oldal, 56-54. kapuk környezete

Környezeti hőmérséklet	-2.3 °C
Páratartalom	66.0 %
P1 hőmérséklet	3.7 °C
P2 hőmérséklet	-0.5 °C
P3 hőmérséklet	-
P4 hőmérséklet	-2.1 °C
Ar1 átlagos hőmérséklet	-1.0 °C
Ar1 max. hőmérséklet	-0.6 °C
Ar2 átlagos hőmérséklet	0.7 °C
Ar2 max. hőmérséklet	1.5 °C
P1-T környezeti	6.0
P2-T környezeti	1.8

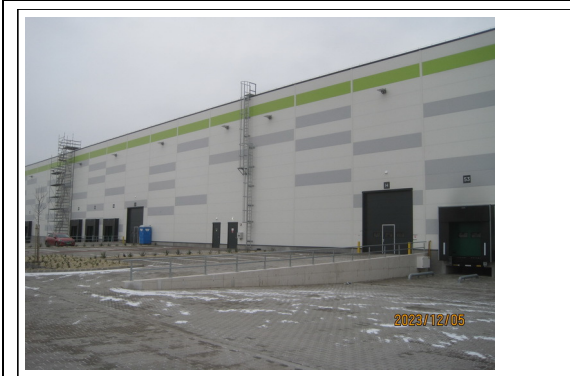
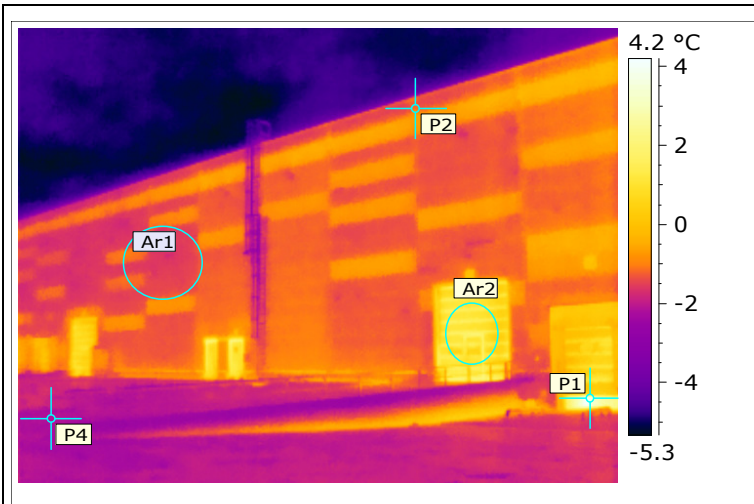
Dátum	2023..12..05.
Időpont	9:49:09
Fájl neve	IR_5796.jpg
Operátor	Virágh György
Kamera típusa	FLIR T300
Kamera gyári száma	48802316
Kalibráció	FLIR 82584356
Helyszín	külső homlokzat
Hely	DNY-i oldal, I és H kapuk környezete

Környezeti hőmérséklet	-2.3 °C
Páratartalom	66.0 %
P1 hőmérséklet	3.4 °C
P2 hőmérséklet	-1.2 °C
P3 hőmérséklet	-
P4 hőmérséklet	-2.3 °C
Ar1 átlagos hőmérséklet	-1.5 °C
Ar1 max. hőmérséklet	-0.9 °C
Ar2 átlagos hőmérséklet	1.1 °C
Ar2 max. hőmérséklet	2.1 °C
P1-T környezeti	5.7
P2-T környezeti	1.1

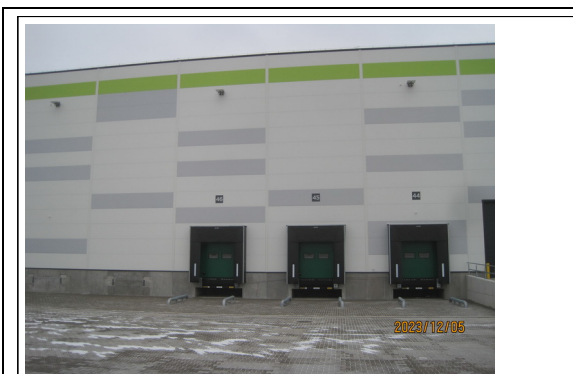
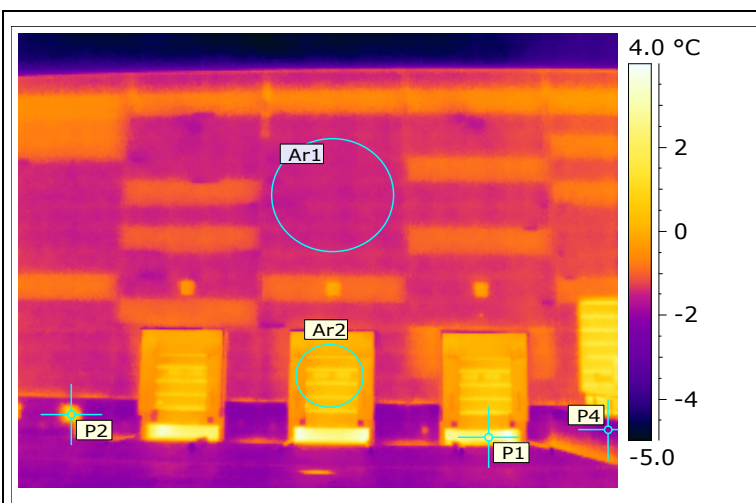
Dátum	2023..12..05.
Időpont	9:50:33
Fájl neve	IR_5797.jpg
Operátor	Virágh György
Kamera típusa	FLIR T300
Kamera gyári száma	48802316
Kalibráció	FLIR 82584356
Helyszín	külső homlokzat
Hely	DNY-i oldal, 46-44. kapuk környezete

Környezeti hőmérséklet	-2.3 °C
Páratartalom	66.0 %
P1 hőmérséklet	2.8 °C
P2 hőmérséklet	0.9 °C
P3 hőmérséklet	-
P4 hőmérséklet	-2.1 °C
Ar1 átlagos hőmérséklet	-1.5 °C
Ar1 max. hőmérséklet	-1.4 °C
Ar2 átlagos hőmérséklet	0.3 °C
Ar2 max. hőmérséklet	1.2 °C
P1-T környezeti	5.1
P2-T környezeti	3.2

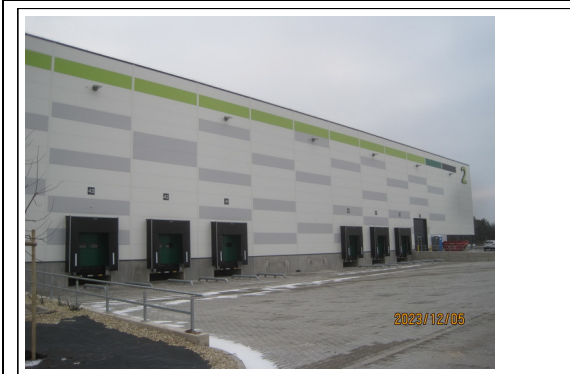
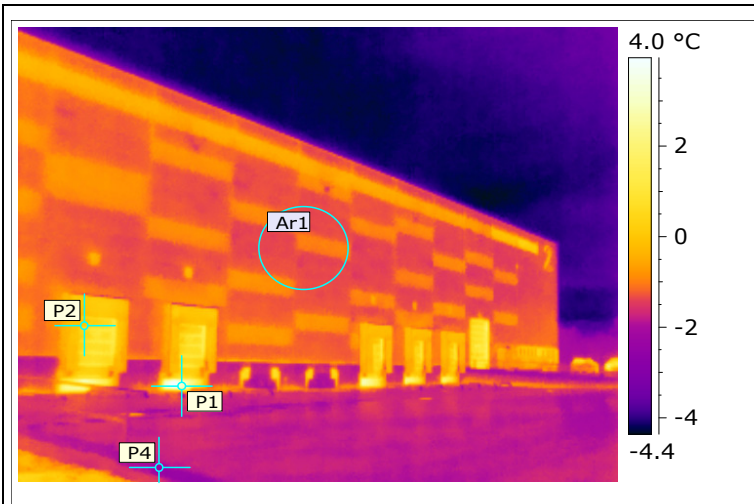
Dátum	2023..12..05.
Időpont	9:51:11
Fájl neve	IR_5798.jpg
Operátor	Virágh György
Kamera típusa	FLIR T300
Kamera gyári száma	48802316
Kalibráció	FLIR 82584356
Helyszín	külső homlokzat
Hely	DNY-i oldal

Környezeti hőmérséklet	-2.3 °C
Páratartalom	66.0 %
P1 hőmérséklet	3.0 °C
P2 hőmérséklet	0.3 °C
P3 hőmérséklet	-
P4 hőmérséklet	-2.3 °C
Ar1 átlagos hőmérséklet	-1.2 °C
Ar1 max. hőmérséklet	-0.8 °C
Ar2 átlagos hőmérséklet	-
Ar2 max. hőmérséklet	-
P1-T környezeti	5.3
P2-T környezeti	2.6

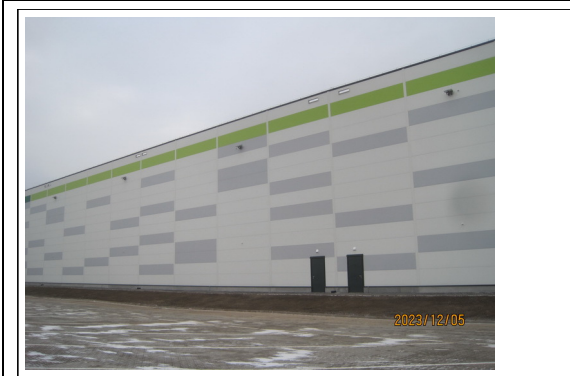
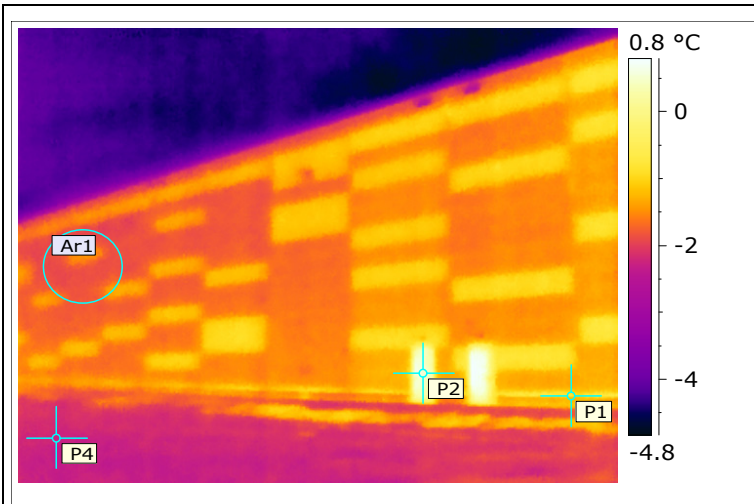
Dátum	2023..12..05.
Időpont	9:57:07
Fájl neve	IR_5803.jpg
Operátor	Virágh György
Kamera típusa	FLIR T300
Kamera gyári száma	48802316
Kalibráció	FLIR 82584356
Helyszín	külső homlokzat
Hely	DK-i oldal, középső rész

Környezeti hőmérséklet	-2.3 °C
Páratartalom	66.0 %
P1 hőmérséklet	-1.2 °C
P2 hőmérséklet	0.5 °C
P3 hőmérséklet	-
P4 hőmérséklet	-2.3 °C
Ar1 átlagos hőmérséklet	-1.8 °C
Ar1 max. hőmérséklet	-1.4 °C
Ar2 átlagos hőmérséklet	-
Ar2 max. hőmérséklet	-
P1-T környezeti	1.1
P2-T környezeti	2.8

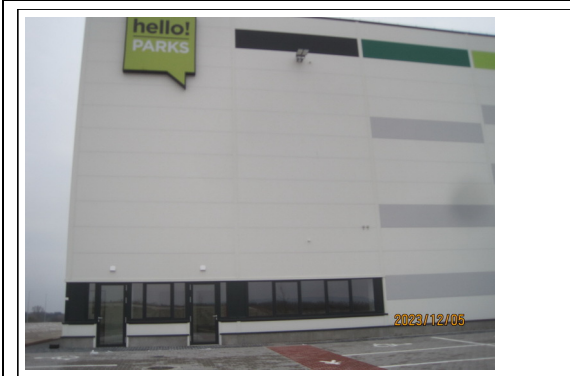
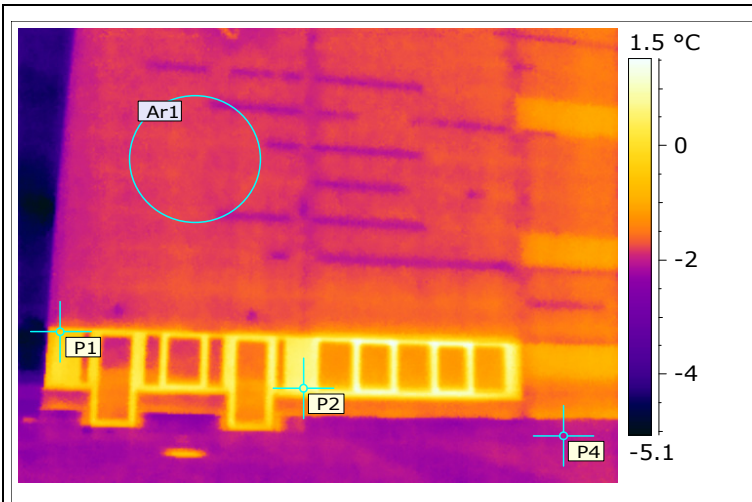
Dátum	2023..12..05.
Időpont	10:00:46
Fájl neve	IR_5807.jpg
Operátor	Virágh György
Kamera típusa	FLIR T300
Kamera gyári száma	48802316
Kalibráció	FLIR 82584356
Helyszín	külső homlokzat
Hely	ÉK-i oldal

Környezeti hőmérséklet	-2.3 °C
Páratartalom	66.0 %
P1 hőmérséklet	-0.3 °C
P2 hőmérséklet	0.7 °C
P3 hőmérséklet	-
P4 hőmérséklet	-2.1 °C
Ar1 átlagos hőmérséklet	-1.8 °C
Ar1 max. hőmérséklet	-1.7 °C
Ar2 átlagos hőmérséklet	-
Ar2 max. hőmérséklet	-
P1-T környezeti	2.0
P2-T környezeti	3.0

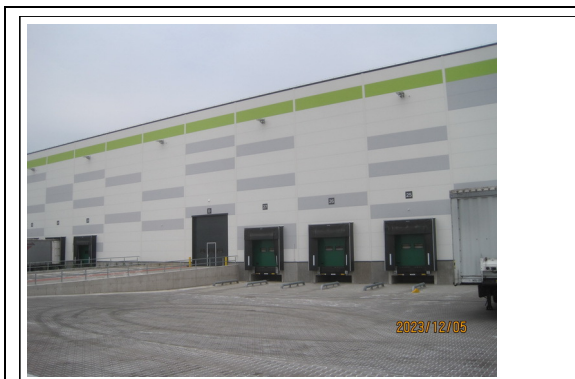
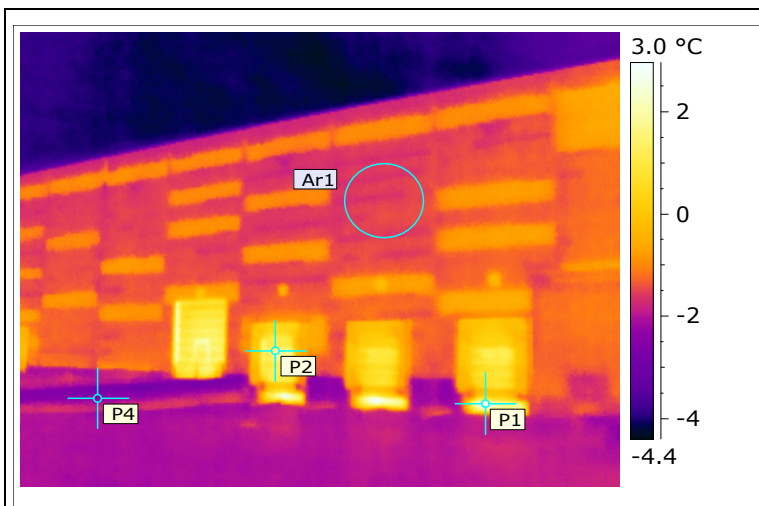
Dátum	2023.12.05.
Időpont	10:03:56
Fájl neve	IR_5809.jpg
Operátor	Virágh György
Kamera típusa	FLIR T300
Kamera gyári száma	48802316
Kalibráció	FLIR 82584356
Helyszín	külső homlokzat
Hely	ÉK-i oldal, D 27-25. kapuk környezete

Környezeti hőmérséklet	-2.3 °C
Páratartalom	66.0 %
P1 hőmérséklet	2.6 °C
P2 hőmérséklet	1.9 °C
P3 hőmérséklet	-
P4 hőmérséklet	-2.3 °C
Ar1 átlagos hőmérséklet	-1.5 °C
Ar1 max. hőmérséklet	-1.4 °C
Ar2 átlagos hőmérséklet	-
Ar2 max. hőmérséklet	-
P1-T környezeti	4.9
P2-T környezeti	4.2

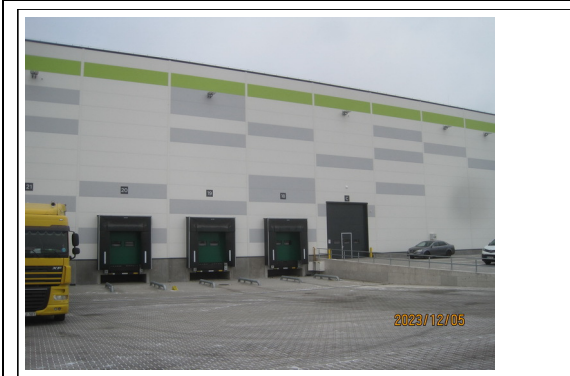
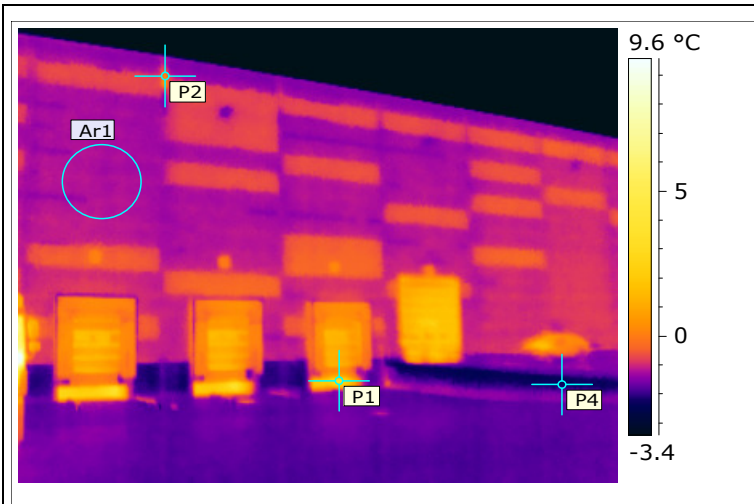
Dátum	2023..12..05.
Időpont	10:05:33
Fájl neve	IR_5810.jpg
Operátor	Virágh György
Kamera típusa	FLIR T300
Kamera gyári száma	48802316
Kalibráció	FLIR 82584356
Helyszín	külső homlokzat
Hely	ÉK-i oldal, C-20-18. kapuk környezete

Környezeti hőmérséklet	-2.3 °C
Páratartalom	66.0 %
P1 hőmérséklet	3.1 °C
P2 hőmérséklet	0.5 °C
P3 hőmérséklet	-
P4 hőmérséklet	-2.2 °C
Ar1 átlagos hőmérséklet	-1.2 °C
Ar1 max. hőmérséklet	-1.0 °C
Ar2 átlagos hőmérséklet	-
Ar2 max. hőmérséklet	-
P1-T környezeti	5.4
P2-T környezeti	2.8

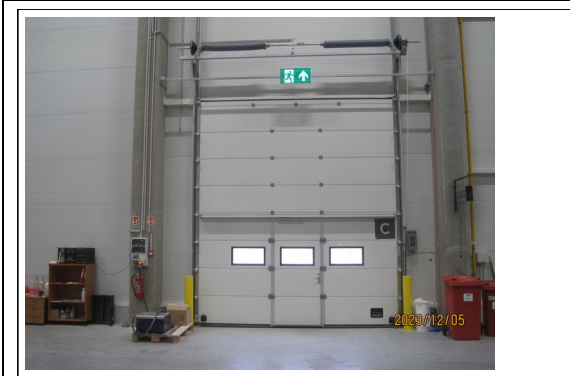
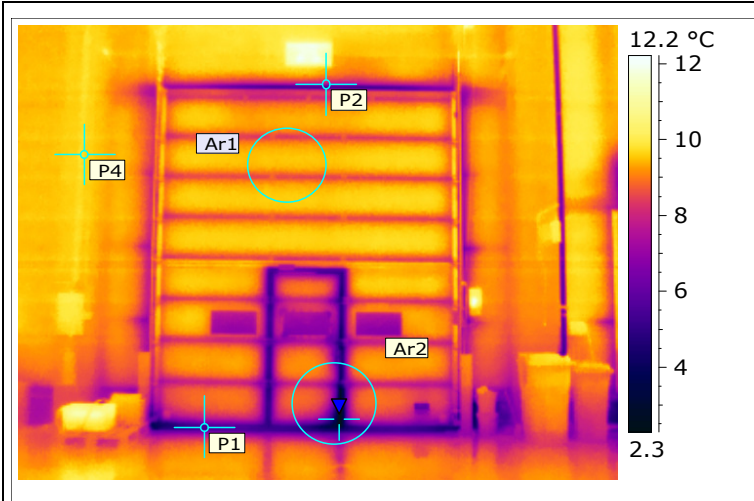
Dátum	2023..12..05.
Időpont	10:08:40
Fájl neve	IR_5811.jpg
Operátor	Virágh György
Kamera típusa	FLIR T300
Kamera gyári száma	48802316
Kalibráció	FLIR 82584356
Helyszín	belső oldal
Hely	ÉK-i oldal, "C" kapu

Környezeti hőmérséklet	12.0 °C
Páratartalom	66.0 %
<b>P1 hőmérséklet</b>	<b>5.3 °C</b>
<b>P2 hőmérséklet</b>	<b>7.1 °C</b>
P3 hőmérséklet	-
P4 hőmérséklet	9.7 °C
Ar1 átlagos hőmérséklet	9.2 °C
Ar1 min. hőmérséklet	8.3 °C
Ar2 átlagos hőmérséklet	7.1 °C
<b>Ar2 min. hőmérséklet</b>	<b>2.0 °C</b>
P1-T környezeti	-6.7
P2-T környezeti	-4.9

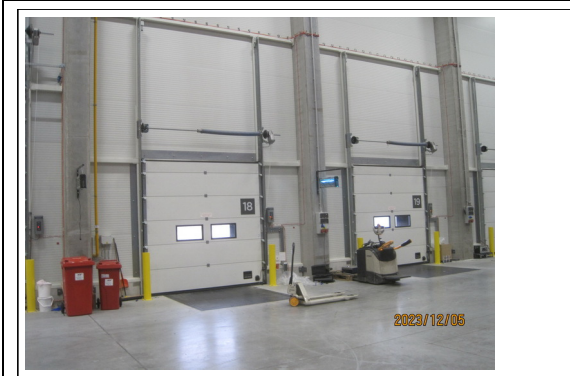
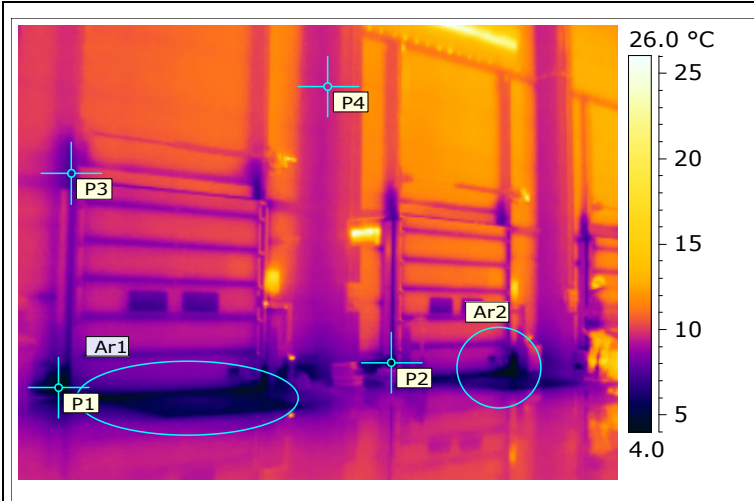
Dátum	2023..12..05.
Időpont	10:10:15
Fájl neve	IR_5812.jpg
Operátor	Virágh György
Kamera típusa	FLIR T300
Kamera gyári száma	48802316
Kalibráció	FLIR 82584356
Helyszín	belső oldal
Hely	ÉK-i oldal, 18-19. kapuk

Környezeti hőmérséklet	12.0 °C
Páratartalom	66.0 %
<b>P1 hőmérséklet</b>	<b>4.3 °C</b>
P2 hőmérséklet	4.1 °C
P3 hőmérséklet	7.4 °C
P4 hőmérséklet	9.6 °C
Ar1 átlagos hőmérséklet	6.9 °C
<b>Ar1 min. hőmérséklet</b>	<b>3.6 °C</b>
Ar2 átlagos hőmérséklet	7.8 °C
<b>Ar2 min. hőmérséklet</b>	<b>3.5 °C</b>
P1-T környezeti	-7.7
P2-T környezeti	-7.9

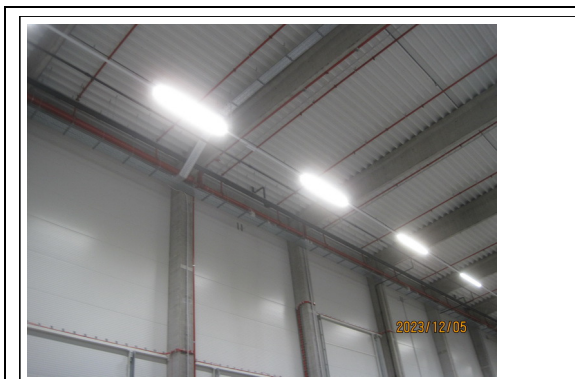
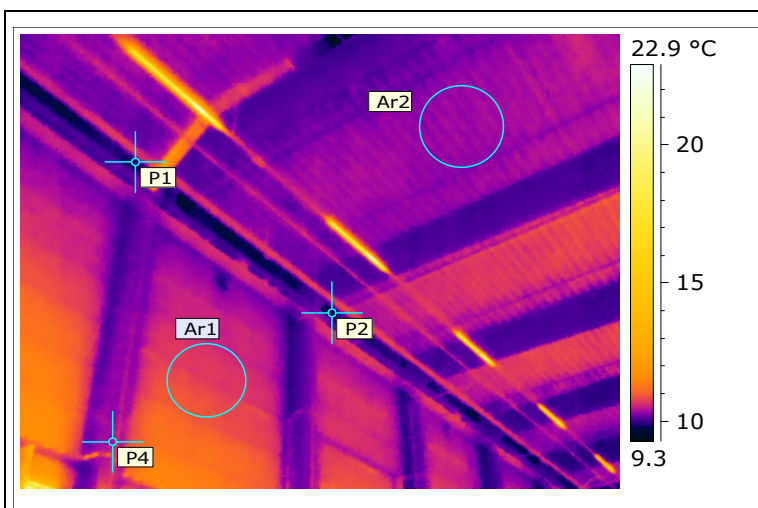
Dátum	2023..12..05.
Időpont	10:12:38
Fájl neve	IR_5813.jpg
Operátor	Virágh György
Kamera típusa	FLIR T300
Kamera gyári száma	48802316
Kalibráció	FLIR 82584356
Helyszín	belső oldal
Hely	ÉK-i oldal, 25-27. kapuk fölötti rész

Környezeti hőmérséklet	12.0 °C
Páratartalom	66.0 %
P1 hőmérséklet	9.9 °C
P2 hőmérséklet	9.8 °C
P3 hőmérséklet	-
P4 hőmérséklet	10.5 °C
Ar1 átlagos hőmérséklet	10.8 °C
Ar1 max. hőmérséklet	11.0 °C
Ar2 átlagos hőmérséklet	10.4 °C
Ar2 max. hőmérséklet	10.5 °C
P1-T környezeti	-2.1
P2-T környezeti	-2.2

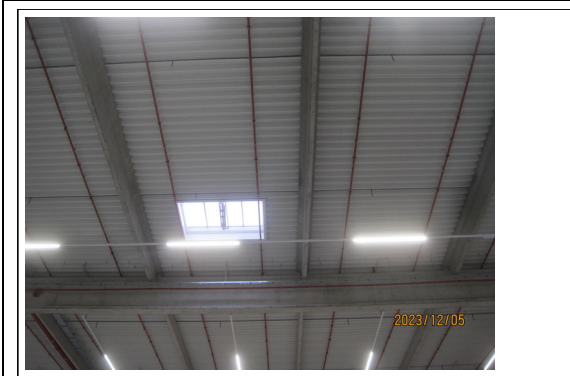
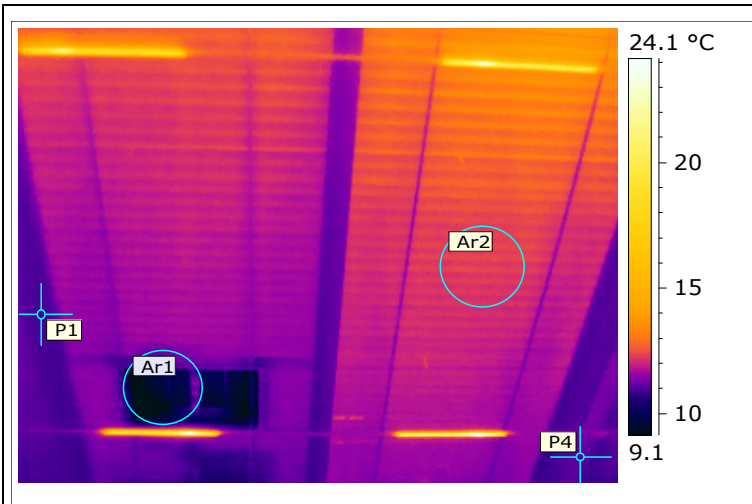
Dátum	2023..12..05.
Időpont	10:13:59
Fájl neve	IR_5814.jpg
Operátor	Virágh György
Kamera típusa	FLIR T300
Kamera gyári száma	48802316
Kalibráció	FLIR 82584356
Helyszín	belső oldal
Hely	tető, 25-27. kapuk közelében

Környezeti hőmérséklet	12.0 °C
Páratartalom	66.0 %
P1 hőmérséklet	11.0 °C
P2 hőmérséklet	-
P3 hőmérséklet	-
P4 hőmérséklet	11.1 °C
Ar1 átlagos hőmérséklet	10.0 °C
Ar1 max. hőmérséklet	11.6 °C
Ar2 átlagos hőmérséklet	12.3 °C
Ar2 max. hőmérséklet	12.5 °C
P1-T környezeti	-1.0
P2-T környezeti	0.0

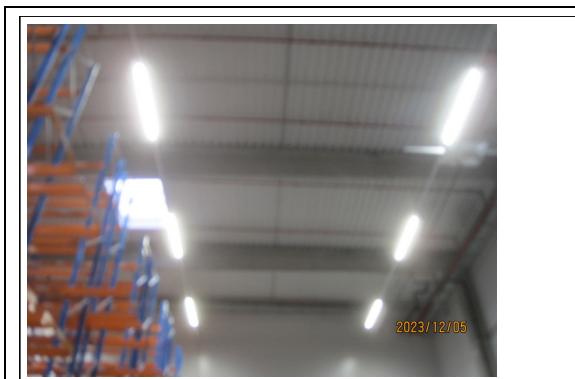
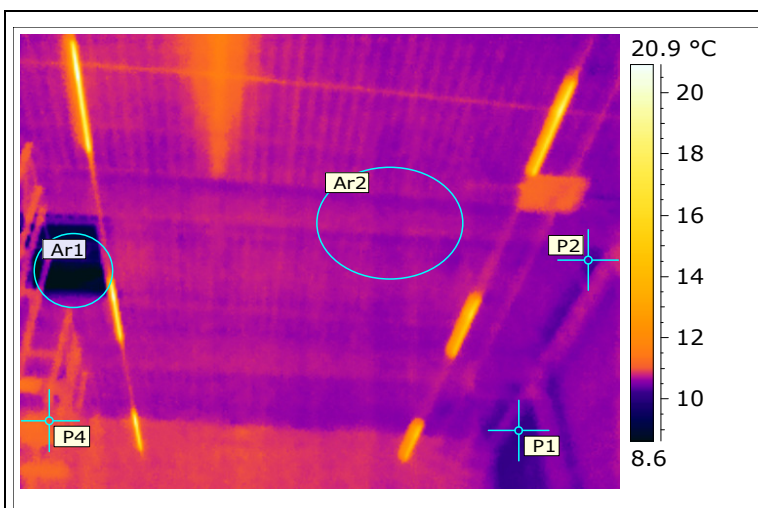
Dátum	2023..12..05.
Időpont	10:15:33
Fájl neve	IR_5815.jpg
Operátor	Virágh György
Kamera típusa	FLIR T300
Kamera gyári száma	48802316
Kalibráció	FLIR 82584356
Helyszín	belső oldal
Hely	tető a "C" kapu fölött

Környezeti hőmérséklet	12.0 °C
Páratartalom	66.0 %
P1 hőmérséklet	10.2 °C
P2 hőmérséklet	10.3 °C
P3 hőmérséklet	-
P4 hőmérséklet	11.1 °C
Ar1 átlagos hőmérséklet	9.5 °C
Ar1 max. hőmérséklet	12.0 °C
Ar2 átlagos hőmérséklet	10.7 °C
Ar2 max. hőmérséklet	10.8 °C
P1-T környezeti	-1.8
P2-T környezeti	-1.7

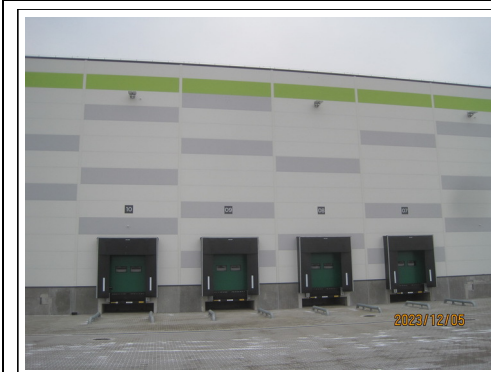
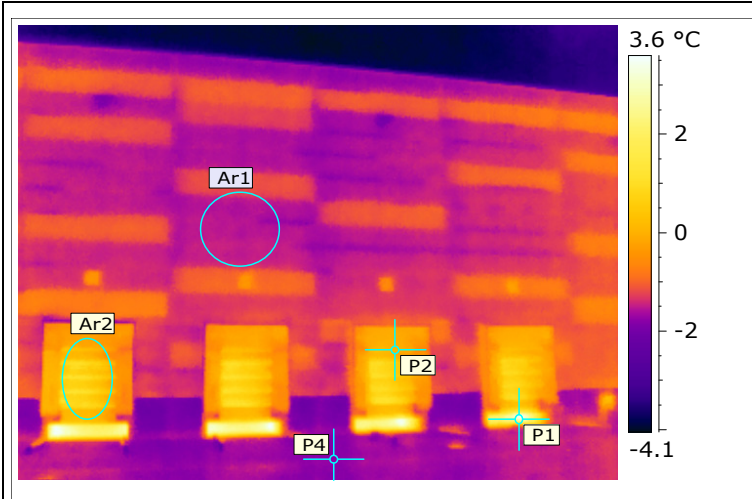
Dátum	2023.12.05.
Időpont	10:18:41
Fájl neve	IR_5817.jpg
Operátor	Virágh György
Kamera típusa	FLIR T300
Kamera gyári száma	48802316
Kalibráció	FLIR 82584356
Helyszín	külső homlokzat
Hely	ÉK-i oldal, 10-7. kapuk környezete

Környezeti hőmérséklet	-2.3 °C
Páratartalom	66.0 %
P1 hőmérséklet	2.3 °C
P2 hőmérséklet	-0.0 °C
P3 hőmérséklet	-
P4 hőmérséklet	-1.8 °C
Ar1 átlagos hőmérséklet	-1.5 °C
Ar1 max. hőmérséklet	-1.2 °C
Ar2 átlagos hőmérséklet	0.5 °C
Ar2 max. hőmérséklet	1.2 °C
P1-T környezeti	4.6
P2-T környezeti	2.3

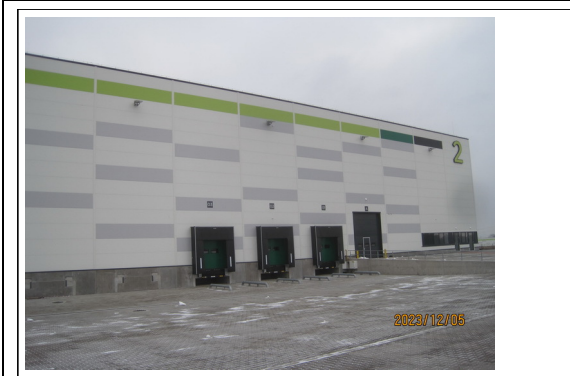
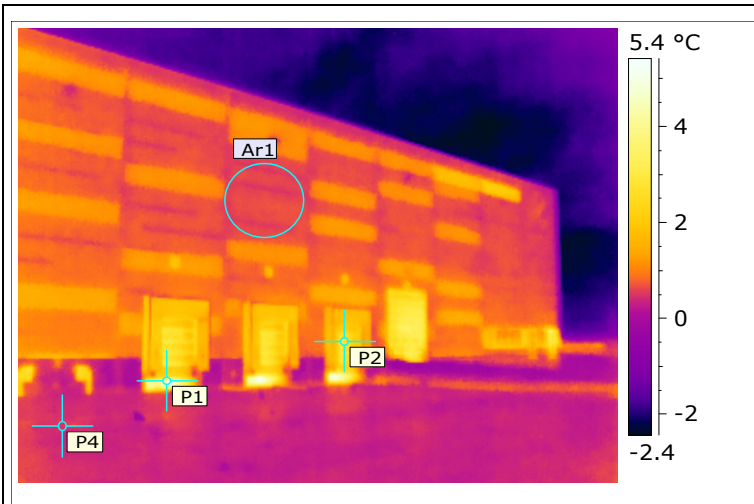
Dátum	2023.12.05.
Időpont	10:19:30
Fájl neve	IR_5818.jpg
Operátor	Virágh György
Kamera típusa	FLIR T300
Kamera gyári száma	48802316
Kalibráció	FLIR 82584356
Helyszín	külső homlokzat
Hely	ÉK-i oldal, 3-1-A kapuk környezete

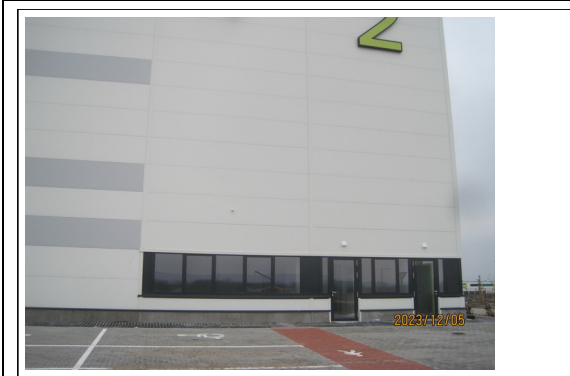
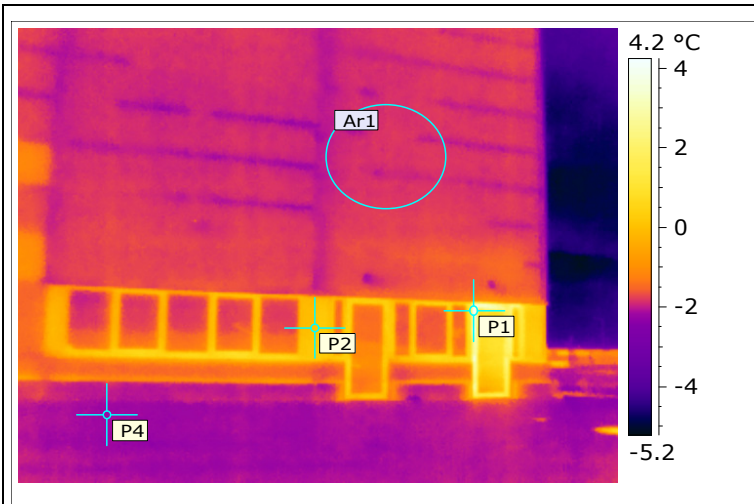
Dátum	2023..12..05.
Időpont	10:21:08
Fájl neve	IR_5819.jpg
Operátor	Virágh György
Kamera típusa	FLIR T300
Kamera gyári száma	48802316
Kalibráció	FLIR 82584356
Helyszín	külső homlokzat
Hely	ÉK-i oldal

Környezeti hőmérséklet	-2.3 °C
Páratartalom	66.0 %
P1 hőmérséklet	3.7 °C
P2 hőmérséklet	0.1 °C
P3 hőmérséklet	-
P4 hőmérséklet	-2.2 °C
Ar1 átlagos hőmérséklet	-1.9 °C
Ar1 max. hőmérséklet	-1.7 °C
Ar2 átlagos hőmérséklet	-
Ar2 max. hőmérséklet	-
P1-T környezeti	6.0
P2-T környezeti	2.4

A homlokzati fal hőszigetelő-képessége egyenletes, homogén képet mutat.

Megjegyzés: az eltérő felületű falszakaszok emisszivitás értéke is eltérő, ezért a hőfelvételen más-más hőmérsékletűnek látszanak.

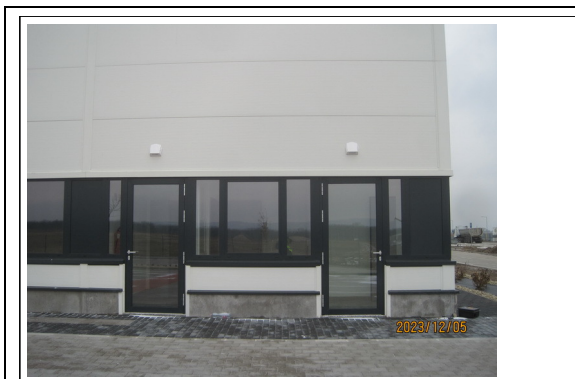
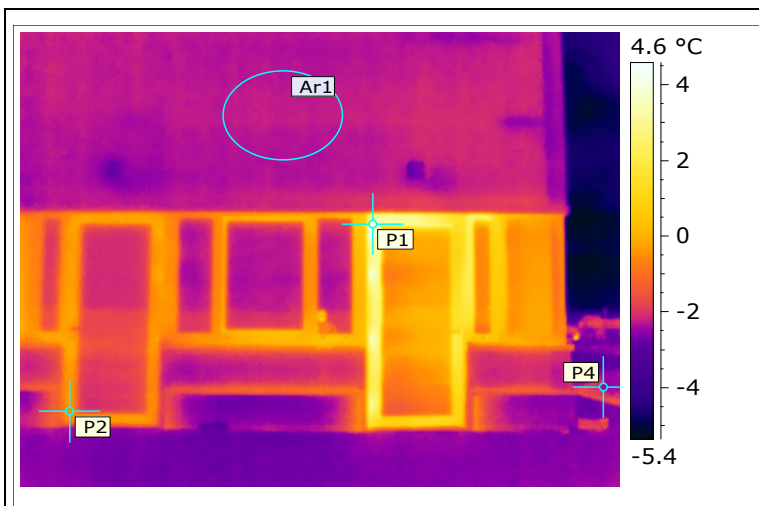
Dátum	2023..12..05.
Időpont	10:22:20
Fájl neve	IR_5820.jpg
Operátor	Virágh György
Kamera típusa	FLIR T300
Kamera gyári száma	48802316
Kalibráció	FLIR 82584356
Helyszín	külső homlokzat
Hely	ÉK-i oldal

Környezeti hőmérséklet	-2.3 °C
Páratartalom	66.0 %
<b>P1 hőmérséklet</b>	<b>3.5 °C</b>
P2 hőmérséklet	-0.5 °C
P3 hőmérséklet	-
P4 hőmérséklet	-2.4 °C
Ar1 átlagos hőmérséklet	-2.3 °C
Ar1 max. hőmérséklet	-2.2 °C
Ar2 átlagos hőmérséklet	-
Ar2 max. hőmérséklet	-
P1-T környezeti	5.8
P2-T környezeti	1.8

A homlokzati fal hőszigetelő-képessége egyenletes, homogén képet mutat.

A bejáratí fém ajtótok és keret hőszigetelő-képessége kicsi (P1).

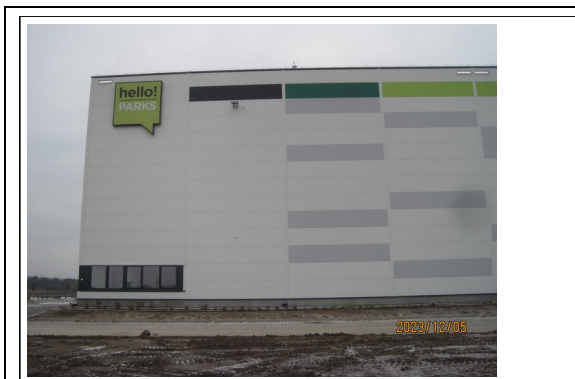
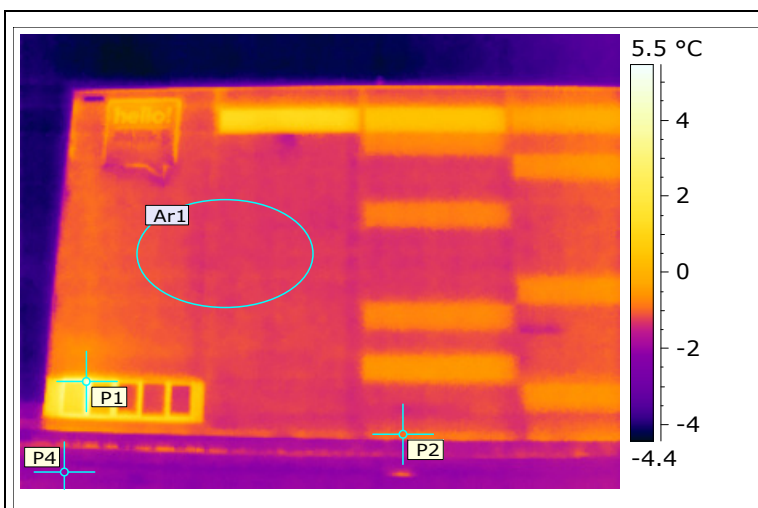
Dátum	2023..12..05.
Időpont	10:23:57
Fájl neve	IR_5822.jpg
Operátor	Virágh György
Kamera típusa	FLIR T300
Kamera gyári száma	48802316
Kalibráció	FLIR 82584356
Helyszín	külső homlokzat
Hely	ÉNY-i oldal

Környezeti hőmérséklet	-2.3 °C
Páratartalom	66.0 %
<b>P1 hőmérséklet</b>	<b>5.1 °C</b>
P2 hőmérséklet	-0.9 °C
P3 hőmérséklet	-
P4 hőmérséklet	-1.9 °C
Ar1 átlagos hőmérséklet	-1.2 °C
Ar1 max. hőmérséklet	-1.0 °C
Ar2 átlagos hőmérséklet	-
Ar2 max. hőmérséklet	-
P1-T környezeti	7.4
P2-T környezeti	1.4

A homlokzati fal hőszigetelő-képessége egyenletes, homogén képet mutat.

Megjegyzés: az eltérő felületű falszakaszok emisszivitás értéke is eltérő, ezért a hőfelvételen más-más hőmérsékletűnek látszanak.

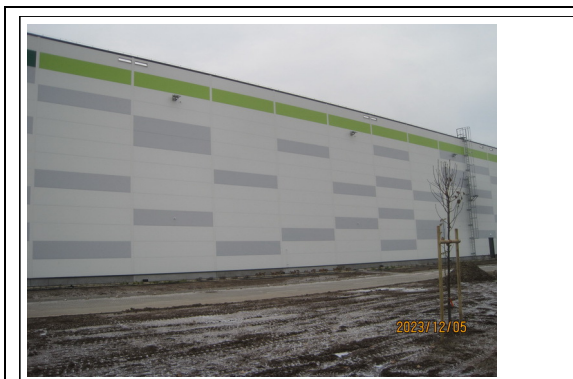
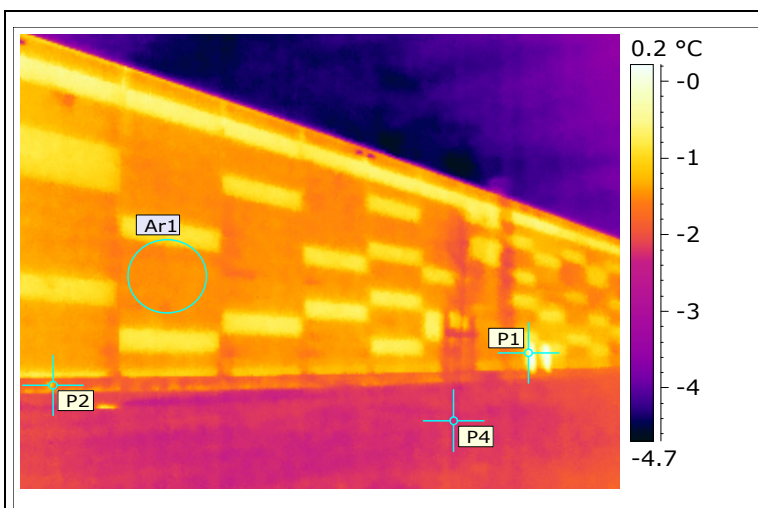
Dátum	2023..12..05.
Időpont	10:24:45
Fájl neve	IR_5823.jpg
Operátor	Virágh György
Kamera típusa	FLIR T300
Kamera gyári száma	48802316
Kalibráció	FLIR 82584356
Helyszín	külső homlokzat
Hely	ÉNY-i oldal

Környezeti hőmérséklet	-2.3 °C
Páratartalom	66.0 %
P1 hőmérséklet	0.2 °C
P2 hőmérséklet	-1.3 °C
P3 hőmérséklet	-
P4 hőmérséklet	-2.3 °C
Ar1 átlagos hőmérséklet	-1.5 °C
Ar1 max. hőmérséklet	-0.9 °C
Ar2 átlagos hőmérséklet	-
Ar2 max. hőmérséklet	-
P1-T környezeti	2.5
P2-T környezeti	1.0

A homlokzati fal hőszigetelő-képessége egyenletes, homogén képet mutat.

Megjegyzés: az eltérő felületű falszakaszok emisszivitás értéke is eltérő, ezért a hőfelvételen más-más hőmérsékletűnek látszanak.

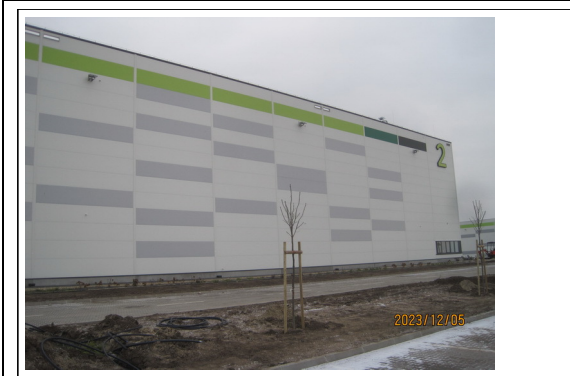
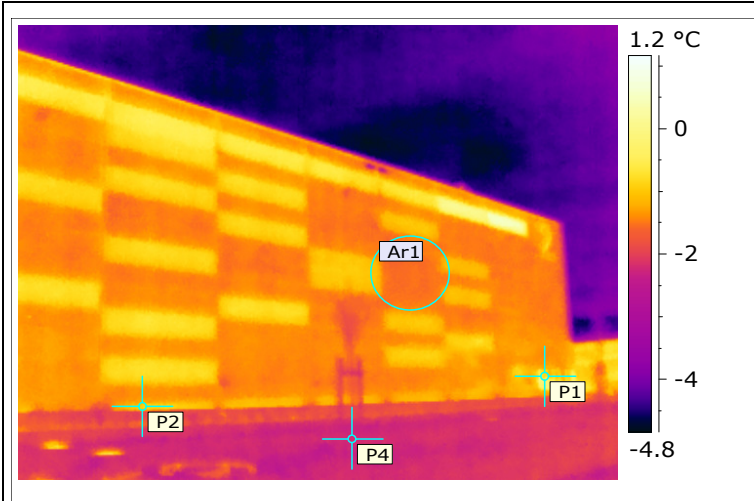
Dátum	2023..12..05.
Időpont	10:27:53
Fájl neve	IR_5824.jpg
Operátor	Virágh György
Kamera típusa	FLIR T300
Kamera gyári száma	48802316
Kalibráció	FLIR 82584356
Helyszín	külső homlokzat
Hely	ÉNY-i oldal

Környezeti hőmérséklet	-2.3 °C
Páratartalom	66.0 %
P1 hőmérséklet	-0.5 °C
P2 hőmérséklet	-0.9 °C
P3 hőmérséklet	-
P4 hőmérséklet	-2.2 °C
Ar1 átlagos hőmérséklet	-1.5 °C
Ar1 max. hőmérséklet	-1.0 °C
Ar2 átlagos hőmérséklet	-
Ar2 max. hőmérséklet	-
P1-T környezeti	1.8
P2-T környezeti	1.4

A homlokzati fal hőszigetelő-képessége egyenletes, homogén képet mutat.

Megjegyzés: az eltérő felületű falszakaszok emisszivitás értéke is eltérő, ezért a hőfelvételen más-más hőmérsékletűnek látszanak.
