# VIZSGÁLATI JEGYZŐKÖNYV

*A HelloParks főtí FT2 csarnok épületének*

thermovíziós vizsgálatáról

Budapest, 2023. december hó

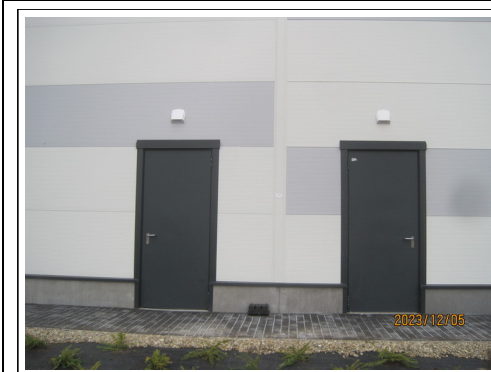
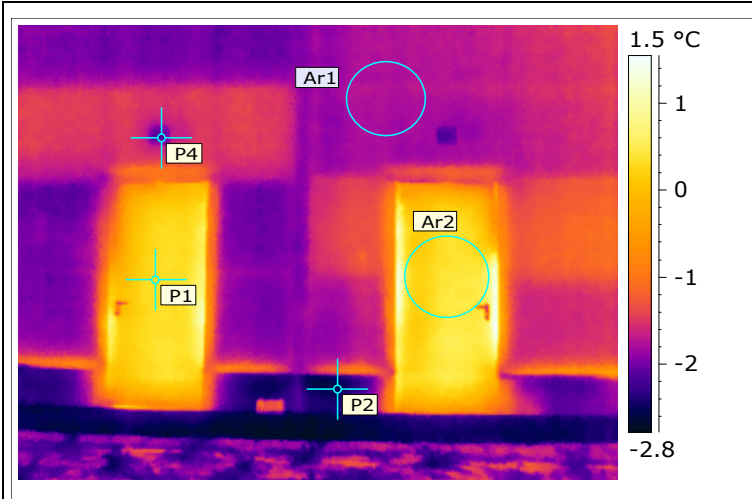
Dátum	2023..12..05.
Időpont	10:29:21
Fájl neve	IR_5825.jpg
Operátor	Virágh György
Kamera típusa	FLIR T300
Kamera gyári száma	48802316
Kalibráció	FLIR 82584356
Helyszín	külső homlokzat
Hely	ÉNY-i oldal

Környezeti hőmérséklet	-2.3 °C
Páratartalom	66.0 %
P1 hőmérséklet	0.3 °C
P2 hőmérséklet	-2.5 °C
P3 hőmérséklet	-
P4 hőmérséklet	-2.1 °C
Ar1 átlagos hőmérséklet	-1.8 °C
Ar1 max. hőmérséklet	-1.7 °C
<b>Ar2 átlagos hőmérséklet</b>	<b>0.3 °C</b>
Ar2 max. hőmérséklet	0.7 °C
P1-T környezeti	2.6
P2-T környezeti	-0.2

A homlokzati fal hőszigetelő-képessége egyenletes, homogén képet mutat.
