VIZSGÁLATI JEGYZŐKÖNYV

A HelloParks Páty PT2 csarnok épületének

thermovíziós vizsgálatáról

Budapest, 2025. január hó

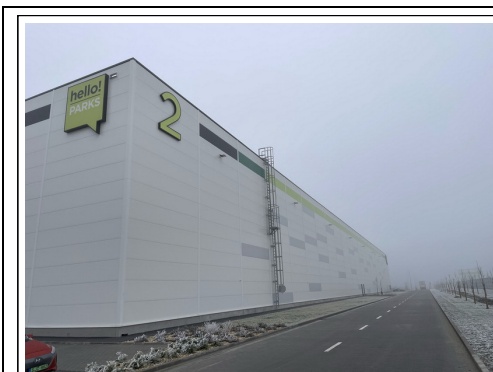
| Hely | ÉNY-i homlokzat |

A homlokzati fal hőszigetelő-képessége egyenletes, homogén képet mutat.

Látható a lábazat és a falazat hőszigetelő-képességének különbsége (Ar1-P1).

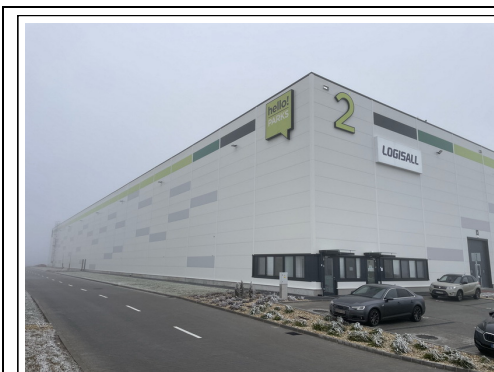
| Hely | ÉNY-i homlokzat |

A homlokzati fal hőszigetelő-képessége egyenletes, homogén képet mutat.

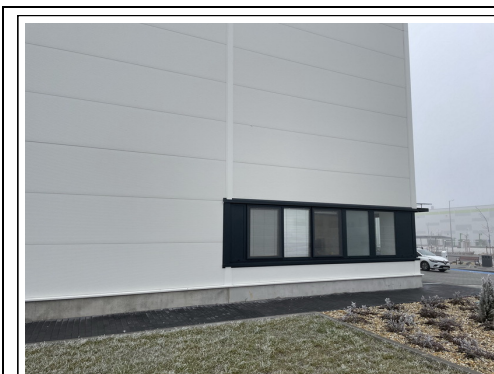
| Hely | ÉNY-i homlokzat |

A homlokzati fal hőszigetelő-képessége egyenletes, homogén képet mutat.

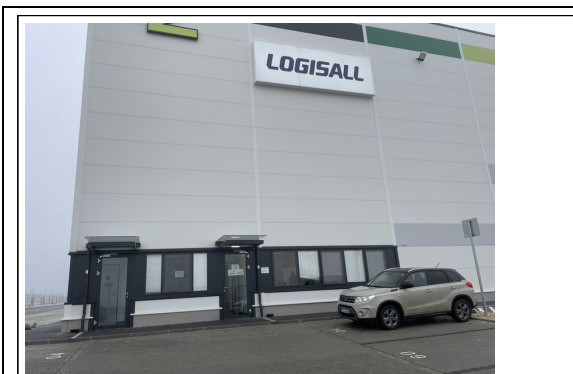
| Hely | DNY-i homlokzat |

A homlokzati fal hőszigetelő-képessége egyenletes, homogén képet mutat.

Jól látható a lábazat és a falazat hőszigetelő-képességének különbsége (Ar1-P1).

A fémtok/fémkeretes nyílászárók hőszigetelő-képessége kisebb, mint a fal, emellett jól tükrözik a belső hőmérséklet eloszlását (P2-P3).

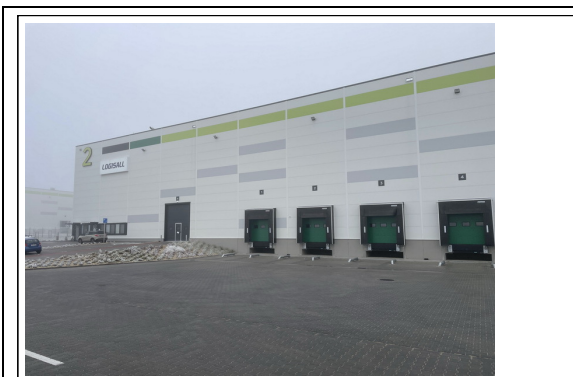
| Hely | DNY-i homlokzat, 'A' kapu és 1-2. dokkoló környezete |

A homlokzati fal hőszigetelő-képessége egyenletes, homogén képet mutat.

A dokkolók alatti tér elszigeteltsége rossz, itt jelentős légvándorlás van, magas energiavesztés mellett (P3).

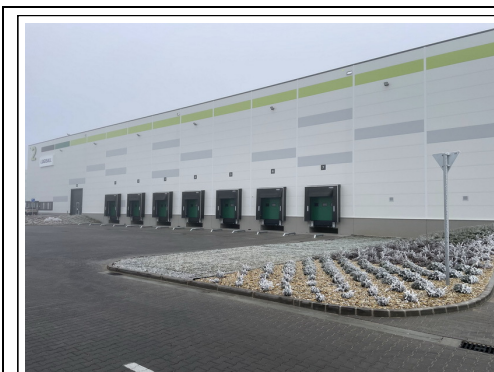
| Hely | DNY-i homlokzat, 1-7. dokkoló környezete |

A homlokzati fal hőszigetelő-képessége egyenletes, homogén képet mutat.

A dokkolók alatti tér elszigeteltsége rossz, itt jelentős légvándorlás van, magas energiavesztés mellett (P3).

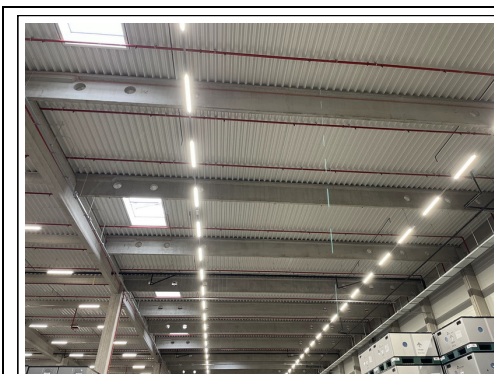
A födém hőszigetelő-képessége egyenletes, homogén képet mutat.

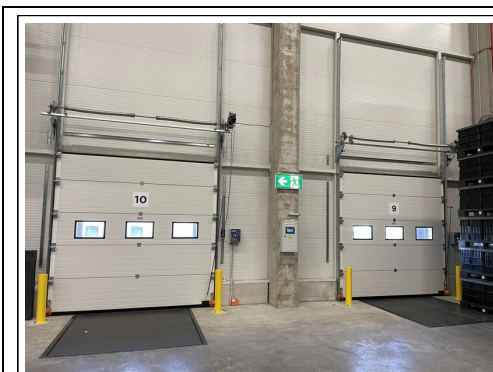
Jól látható a lábazat és a falazat hőszigetelő-képességének különbsége.

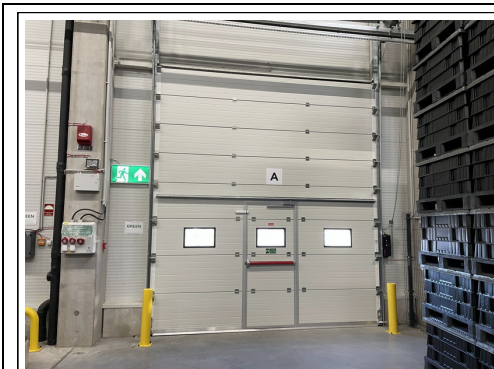
Jól látható a lábazat és a falazat hőszigetelő-képességének különbsége (Ar1-Ar2).

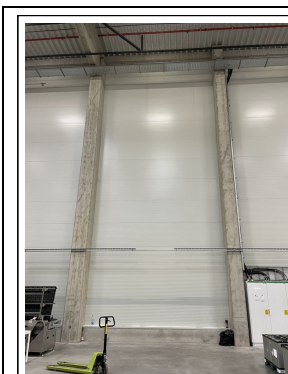
Jól látható a lábazat és a falazat hőszigetelő-képességének különbsége (Ar1-Ar2).

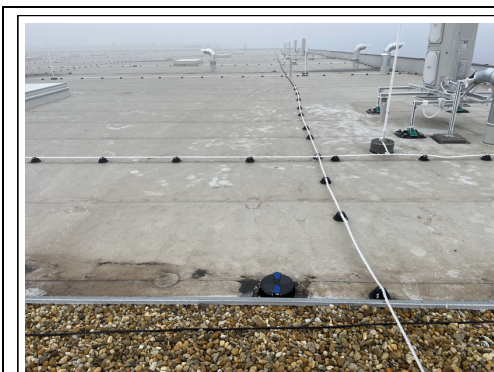
| Fájl neve | IR_7560.jpg |

| Hely | ÉK-i oldal, középről ÉNY felé nézve |

A tető hőszigetelő-képessége egyenletes, homogén képet mutat.

A vízszigetelések illesztésénél hiba nem látható.

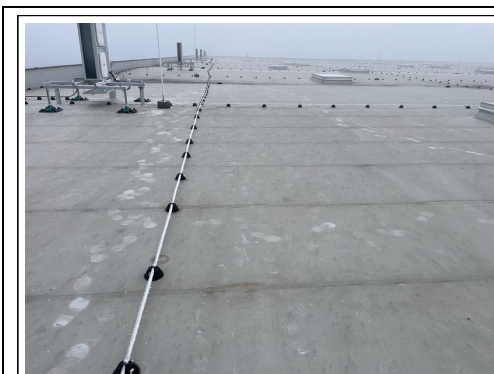
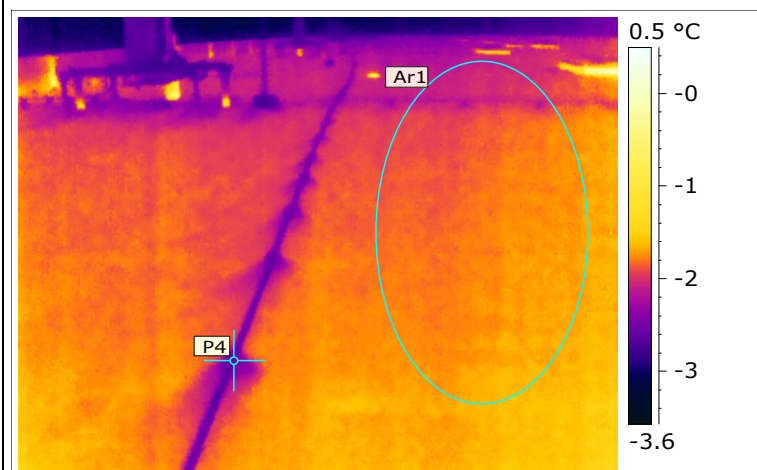
| Fájl neve | IR_7561.jpg |

| Hely | ÉK-i oldal, középről DK felé nézve |

A tető hőszigetelő-képessége egyenletes, homogén képet mutat.

A vízszigetelések illesztésénél hiba nem látható.

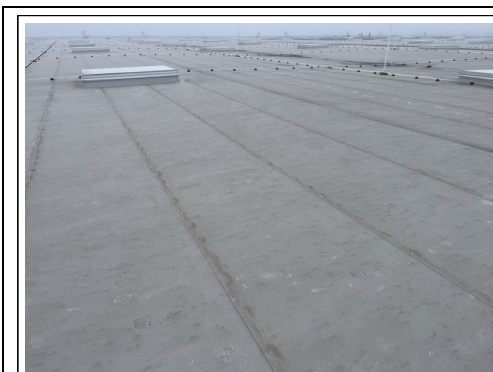
| Fájl neve | IR_7562.jpg |

| Hely | 10-11. felülvilágító sor közötti rész, ÉK felől DNY felé nézve |

A tető hőszigetelő-képessége egyenletes, homogén képet mutat.

A vízszigetelések illesztésénél hiba nem látható.

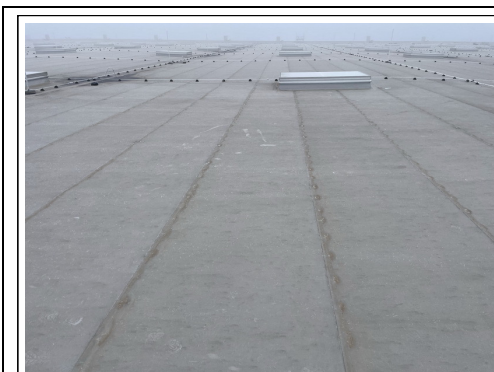
| Fájl neve | IR_7563.jpg |

| Hely | 13-14. felülvilágító sor közötti rész, ÉK felől DNY felé nézve |

A tető hőszigetelő-képessége egyenletes, homogén képet mutat.

A vízszigetelések illesztésénél hiba nem látható.

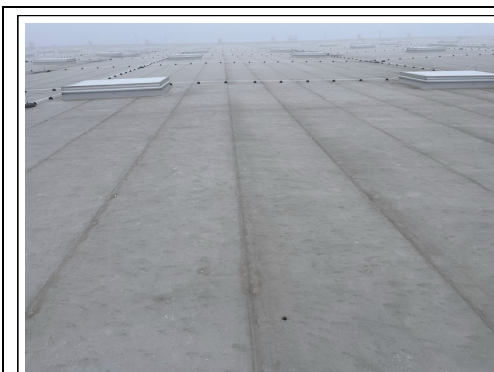
| Fájl neve | IR_7564.jpg |

| Hely | 15-16. felülvilágító sor közötti rész, ÉK felől DNY felé nézve |

A tető hőszigetelő-képessége egyenletes, homogén képet mutat.

A vízszigetelések illesztésénél hiba nem látható.

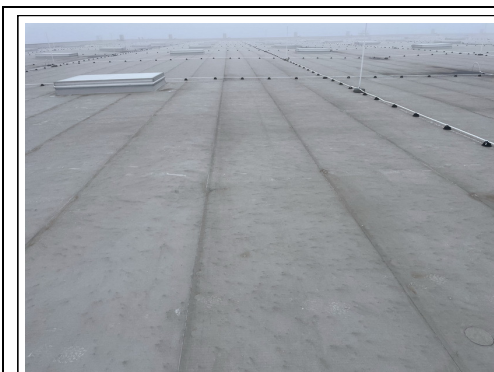
| Fájl neve | IR_7565.jpg |

| Hely | 17-18. felülvilágító sor közötti rész, ÉK felől DNY felé nézve |

A tető hőszigetelő-képessége egyenletes, homogén képet mutat.

A vízszigetelések illesztésénél hiba nem látható.

A felülvilágító ablak oldalfalának és rögzítésének környezete (P1-P2) gyengébb hőszigetelő-képességű, mint a tető, ez a konstrukciójából adódik.

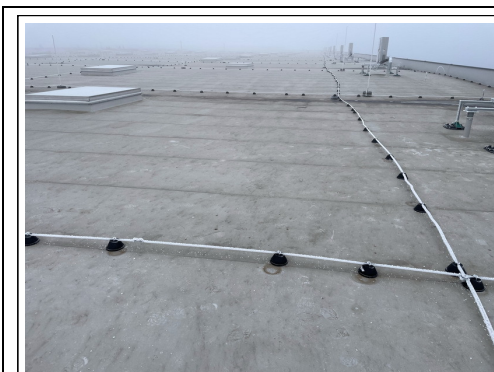
| Fájl neve | IR_7566.jpg |

| Hely | ÉK-i oldal, DK felől ÉNY felé nézve |
