VIZSGÁLATI JEGYZŐKÖNYV

*A HelloParks Páty PT2 csarnok
irodáinak*

thermovíziós vizsgálatáról

Budapest, 2025. január hó

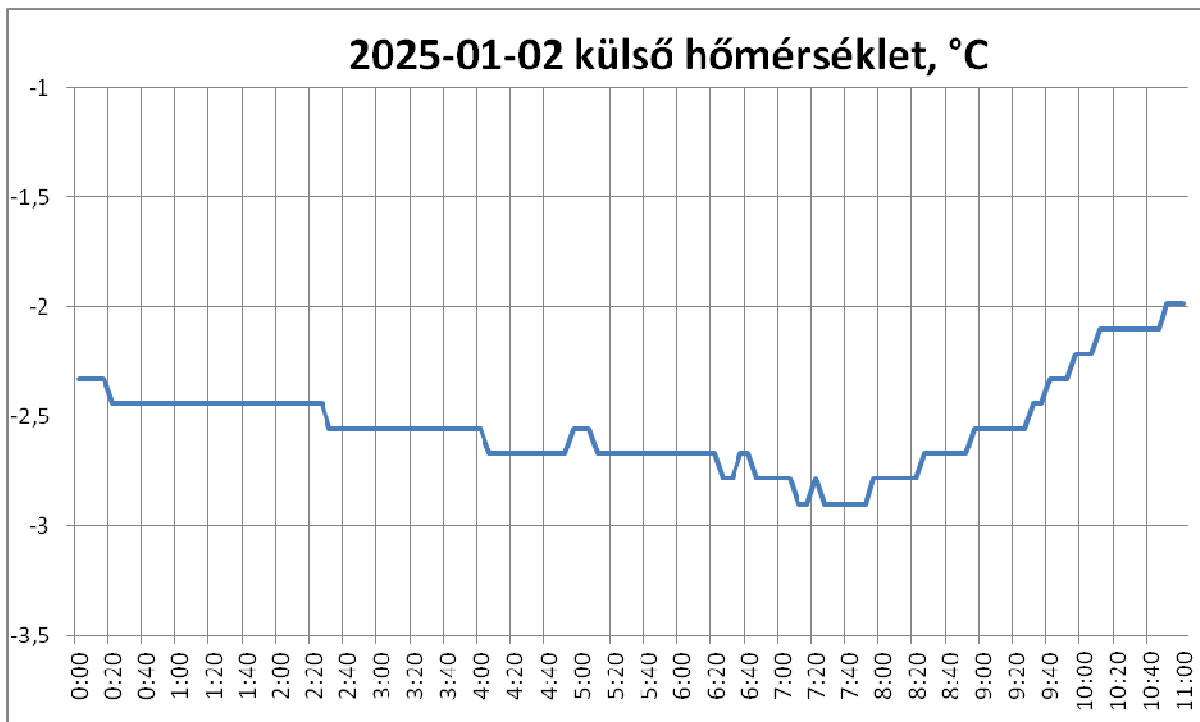
Vizsgálat előtti és alatti időszak hőmérséklete (logger adatok kivonata):

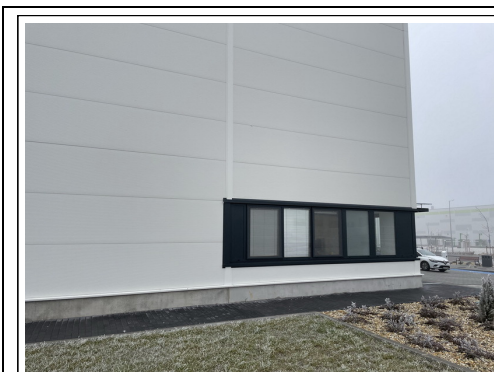
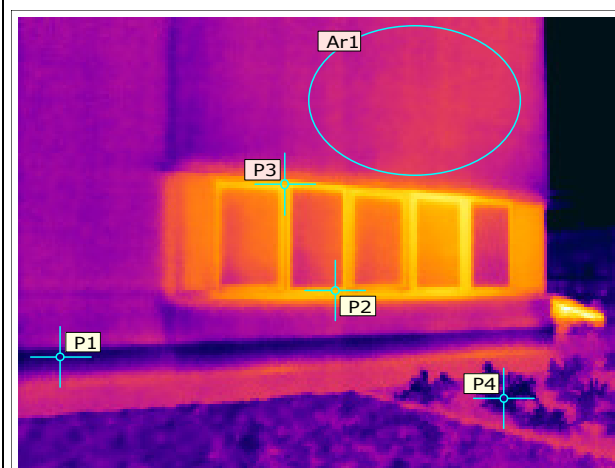
Dátum	2025..01..02.
Időpont	9:46:54
Fájl neve	IR_7578.jpg
Operátor	Virágh György
Kamera típusa	FLIR T300
Kamera gyári száma	48802316
Kalibráció	FLIR 82584356
Helyszín	külső oldal
Hely	ÉNY-i homlokzat, 'LOGISALL' iroda

Környezeti hőmérséklet	-2.5 °C
Relatív páratartalom	92.0 %
P1 hőmérséklet	-2.5 °C
P2 hőmérséklet	0.3 °C
P3 hőmérséklet	0.3 °C
P4 hőmérséklet	-2.5 °C
Ar1 átlagos hőmérséklet	-2.3 °C
Ar1 max. hőmérséklet	-2.0 °C
Ar1 min. hőmérséklet	-2.5 °C
Ar2 átlagos hőmérséklet	-
Ar2 max. hőmérséklet	-
Ar2 min. hőmérséklet	-

A homlokzati fal hőszigetelő-képessége egyenletes, homogén képet mutat.

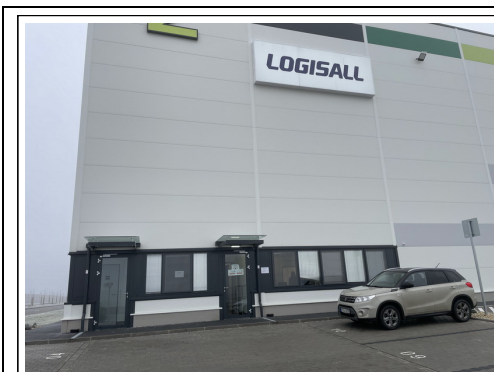
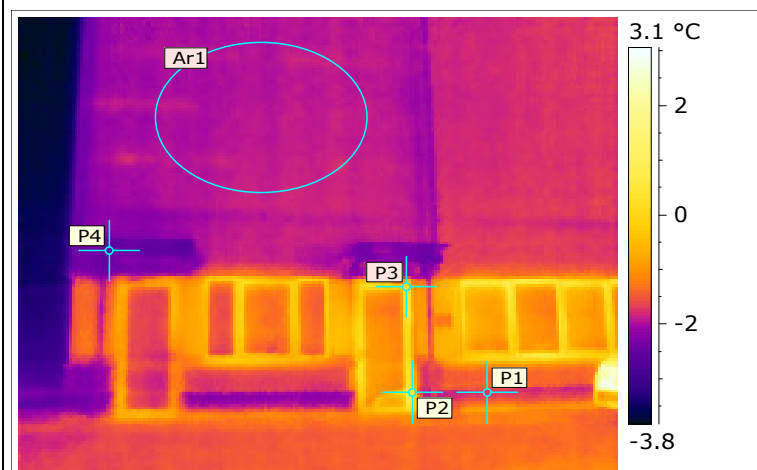
Dátum	2025..01..02.
Időpont	9:48:09
Fájl neve	IR_7579.jpg
Operátor	Virágh György
Kamera típusa	FLIR T300
Kamera gyári száma	48802316
Kalibráció	FLIR 82584356
Helyszín	külső oldal
Hely	DNY-i homlokzat, 'LOGISALL' iroda

Környezeti hőmérséklet	-2.5 °C
Relatív páratartalom	92.0 %
P1 hőmérséklet	-1.7 °C
P2 hőmérséklet	0.7 °C
P3 hőmérséklet	0.2 °C
P4 hőmérséklet	-2.5 °C
Ar1 átlagos hőmérséklet	-2.5 °C
Ar1 max. hőmérséklet	-2.3 °C
Ar1 min. hőmérséklet	-2.6 °C
Ar2 átlagos hőmérséklet	-
Ar2 max. hőmérséklet	-
Ar2 min. hőmérséklet	-

A homlokzati fal hőszigetelő-képessége egyenletes, homogén képet mutat.

Jól látható a lábazat és a falazat hőszigetelő-képességének különbsége (Ar1-P1).

A fémtok/fémkeretes nyílászárók hőszigetelő-képessége kisebb, mint a fal, emellett jól tükrözik a belső hőmérséklet eloszlását (P2-P3).

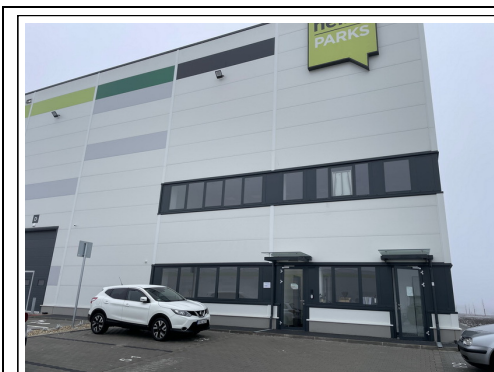
Dátum	2025..01..02.
Időpont	9:57:32
Fájl neve	IR_7587.jpg
Operátor	Virágh György
Kamera típusa	FLIR T300
Kamera gyári száma	48802316
Kalibráció	FLIR 82584356
Helyszín	külső oldal
Hely	DNY-i homlokzat, 'C' iroda

Környezeti hőmérséklet	-2.5 °C
Relatív páratartalom	92.0 %
P1 hőmérséklet	-1.9 °C
P2 hőmérséklet	1.1 °C
P3 hőmérséklet	-0.5 °C
P4 hőmérséklet	-2.5 °C
Ar1 átlagos hőmérséklet	-2.4 °C
Ar1 max. hőmérséklet	-2.2 °C
Ar1 min. hőmérséklet	-2.5 °C
Ar2 átlagos hőmérséklet	-
Ar2 max. hőmérséklet	-
Ar2 min. hőmérséklet	-

A homlokzati fal hőszigetelő-képessége egyenletes, homogén képet mutat.

A fémtok/fémkeretes nyílászárók hőszigetelő-képessége kisebb, mint a fal, emellett jól tükrözik a belső hőmérséklet eloszlását (P2-P3).

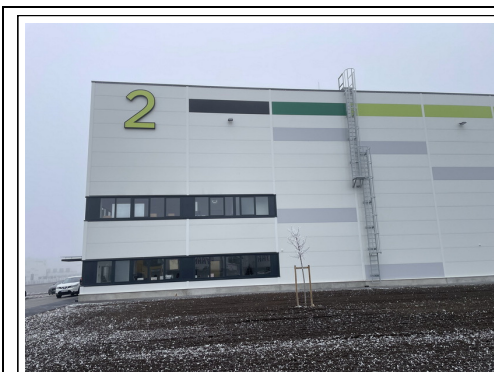
Dátum	2025..01..02.
Időpont	9:59:07
Fájl neve	IR_7588.jpg
Operátor	Virágh György
Kamera típusa	FLIR T300
Kamera gyári száma	48802316
Kalibráció	FLIR 82584356
Helyszín	külső oldal
Hely	DK-i homlokzat, 'C' iroda

Környezeti hőmérséklet	-2.5 °C
Relatív páratartalom	92.0 %
P1 hőmérséklet	0.9 °C
P2 hőmérséklet	0.3 °C
P3 hőmérséklet	-
P4 hőmérséklet	-2.5 °C
Ar1 átlagos hőmérséklet	-2.4 °C
Ar1 max. hőmérséklet	-2.2 °C
Ar1 min. hőmérséklet	-2.7 °C
Ar2 átlagos hőmérséklet	-
Ar2 max. hőmérséklet	-
Ar2 min. hőmérséklet	-

A homlokzati fal hőszigetelő-képessége egyenletes, homogén képet mutat.

A fémtok/fémkeretes nyílászárók hőszigetelő-képessége kisebb, mint a fal, emellett jól tükrözik a belső hőmérséklet eloszlását (P1-P2).

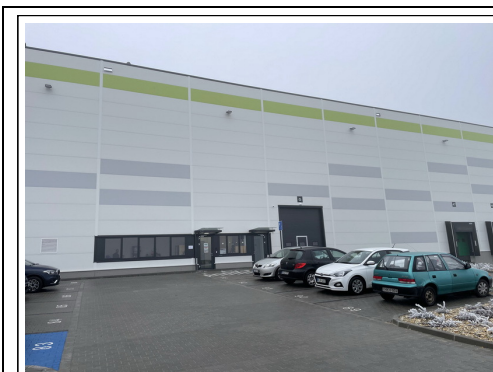
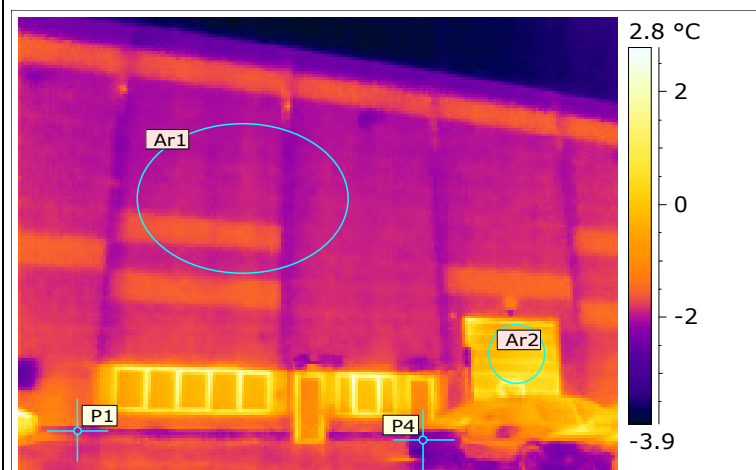
Dátum	2025..01..02.
Időpont	10:08:34
Fájl neve	IR_7595.jpg
Operátor	Virágh György
Kamera típusa	FLIR T300
Kamera gyári száma	48802316
Kalibráció	FLIR 82584356
Helyszín	külső oldal
Hely	DK-i homlokzat, 'G' iroda

Környezeti hőmérséklet	-2.5 °C
Relatív páratartalom	92.0 %
P1 hőmérséklet	-1.8 °C
P2 hőmérséklet	-
P3 hőmérséklet	-
P4 hőmérséklet	-2.5 °C
Ar1 átlagos hőmérséklet	-2.5 °C
Ar1 max. hőmérséklet	-2.1 °C
Ar1 min. hőmérséklet	-2.8 °C
Ar2 átlagos hőmérséklet	0.2 °C
Ar2 max. hőmérséklet	1.8 °C
Ar2 min. hőmérséklet	-0.4 °C

A homlokzati fal hőszigetelő-képessége egyenletes, homogén képet mutat.

A nyílászárók beépítés és záródása megfelelőnek látszik.

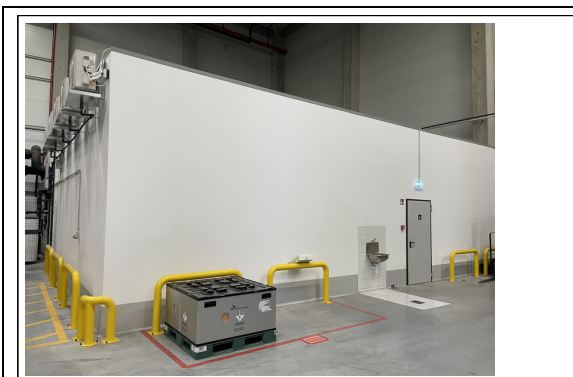
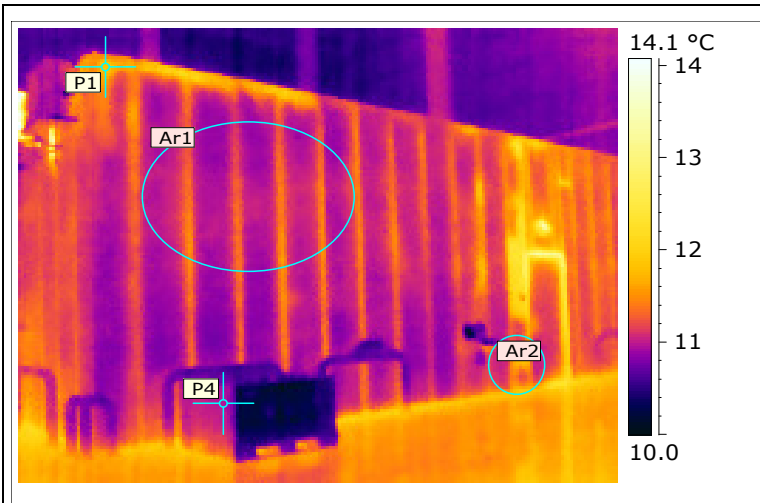
Dátum	2025..01..14.
Időpont	9:49:30
Fájl neve	IR_7745.jpg
Operátor	Virágh György
Kamera típusa	FLIR T300
Kamera gyári száma	48802316
Kalibráció	FLIR 82584356
Helyszín	belső oldal
Hely	LOGISALL iroda, DNY-i oldal

Környezeti hőmérséklet	10.8 °C
Relatív páratartalom	60.0 %
P1 hőmérséklet	11.8 °C
P2 hőmérséklet	-
P3 hőmérséklet	-
P4 hőmérséklet	10.9 °C
Ar1 átlagos hőmérséklet	10.6 °C
Ar1 max. hőmérséklet	11.1 °C
Ar1 min. hőmérséklet	10.4 °C
Ar2 átlagos hőmérséklet	11.3 °C
Ar2 max. hőmérséklet	11.9 °C
Ar2 min. hőmérséklet	11.0 °C

Homogén hőszigetelő-képességű falazat, a bordázat mentén kismértékben hőhidas, ez a konstrukció jellemzője.

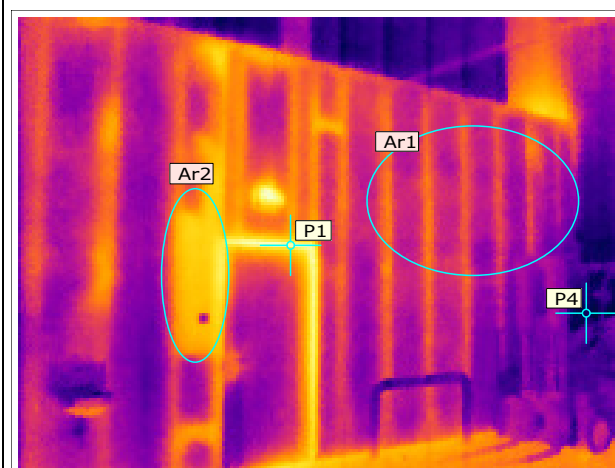
Dátum	2025..01..14.
Időpont	9:52:13
Fájl neve	IR_7747.jpg
Operátor	Virágh György
Kamera típusa	FLIR T300
Kamera gyári száma	48802316
Kalibráció	FLIR 82584356
Helyszín	belső oldal
Hely	LOGISALL iroda, DNY-i oldal

Környezeti hőmérséklet	10.8 °C
Relatív páratartalom	60.0 %
P1 hőmérséklet	13.9 °C
P2 hőmérséklet	-
P3 hőmérséklet	-
P4 hőmérséklet	11.0 °C
Ar1 átlagos hőmérséklet	11.1 °C
Ar1 max. hőmérséklet	11.7 °C
Ar1 min. hőmérséklet	10.7 °C
Ar2 átlagos hőmérséklet	12.4 °C
Ar2 max. hőmérséklet	13.4 °C
Ar2 min. hőmérséklet	11.4 °C

A falazat hőszigetelő-képessége az ajtó környezetében egyenetlen, a hőszigetelés több helyen hiányos vagy sérült (pl. Ar2).

Az ajtó záródása pontatlan (P1).

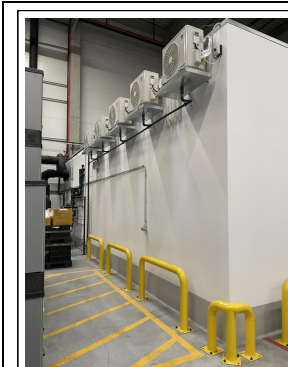
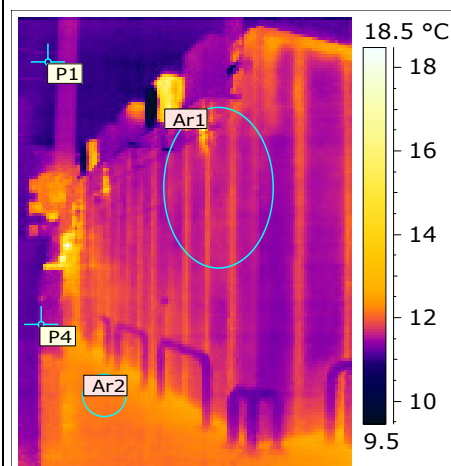
Dátum	2025..01..14.
Időpont	9:51:01
Fájl neve	IR_7746.jpg
Operátor	Virágh György
Kamera típusa	FLIR T300
Kamera gyári száma	48802316
Kalibráció	FLIR 82584356
Helyszín	belső oldal
Hely	LOGISALL iroda, DK-i oldal

Környezeti hőmérséklet	10.8 °C
Relatív páratartalom	60.0 %
P1 hőmérséklet	11.1 °C
P2 hőmérséklet	-
P3 hőmérséklet	-
P4 hőmérséklet	11.4 °C
Ar1 átlagos hőmérséklet	11.2 °C
Ar1 max. hőmérséklet	16.0 °C
Ar1 min. hőmérséklet	10.8 °C
Ar2 átlagos hőmérséklet	12.2 °C
Ar2 max. hőmérséklet	12.4 °C
Ar2 min. hőmérséklet	12.1 °C

Homogén hőszigetelő-képességű falazat, a bordázat mentén kismértékben hőhidas, ez a konstrukció jellemzője.

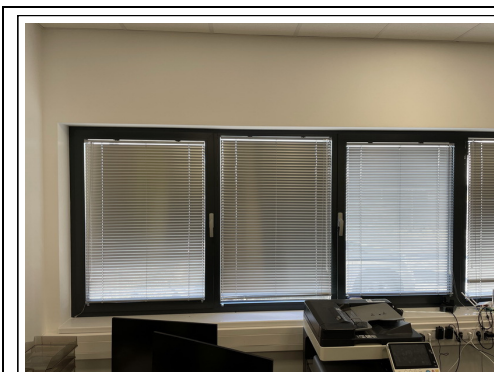
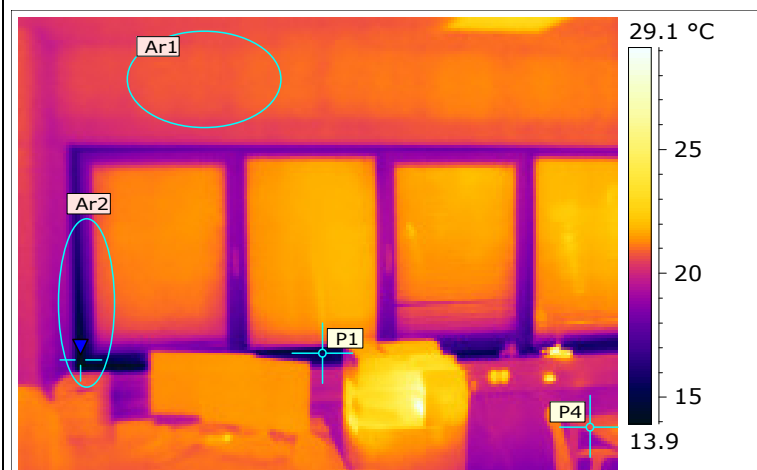
Dátum	2025..01..14.
Időpont	10:02:57
Fájl neve	IR_7752.jpg
Operátor	Virágh György
Kamera típusa	FLIR T300
Kamera gyári száma	48802316
Kalibráció	FLIR 82584356
Helyszín	belső oldal
Hely	LOGISALL iroda, DNY-i oldal

Környezeti hőmérséklet	21.0 °C
Relatív páratartalom	60.0 %
P1 hőmérséklet	15.7 °C
P2 hőmérséklet	-
P3 hőmérséklet	-
P4 hőmérséklet	20.8 °C
Ar1 átlagos hőmérséklet	20.9 °C
Ar1 max. hőmérséklet	21.1 °C
Ar1 min. hőmérséklet	20.5 °C
Ar2 átlagos hőmérséklet	18.2 °C
Ar2 max. hőmérséklet	21.1 °C
Ar2 min. hőmérséklet	14.0 °C

Az ablakok beépítése, ill. záródása megfelelő.

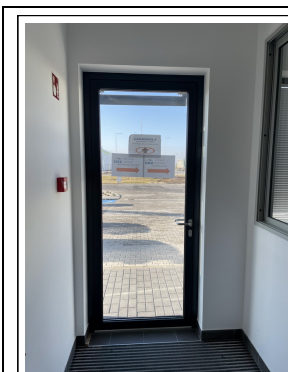
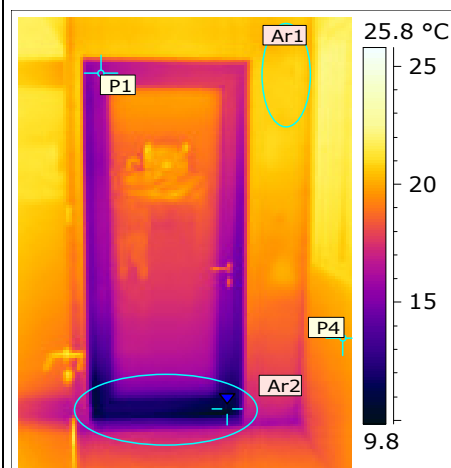
Dátum	2025..01..14.
Időpont	10:06:39
Fájl neve	IR_7755.jpg
Operátor	Virágh György
Kamera típusa	FLIR T300
Kamera gyári száma	48802316
Kalibráció	FLIR 82584356
Helyszín	belső oldal
Hely	LOGISALL iroda, DNY-i oldal

Környezeti hőmérséklet	21.0 °C
Relatív páratartalom	60.0 %
P1 hőmérséklet	16.3 °C
P2 hőmérséklet	-
P3 hőmérséklet	-
P4 hőmérséklet	19.8 °C
Ar1 átlagos hőmérséklet	20.7 °C
Ar1 max. hőmérséklet	21.0 °C
Ar1 min. hőmérséklet	20.1 °C
Ar2 átlagos hőmérséklet	14.2 °C
Ar2 max. hőmérséklet	17.7 °C
Ar2 min. hőmérséklet	10.0 °C

A bejáratú ajtó beépítése megfelelő, záródása alul pontatlan.
