VIZSGÁLATI JEGYZŐKÖNYV

A HelloParks Páty PT3 csarnok épületének

thermovíziós vizsgálatáról

Budapest, 2025. január hó

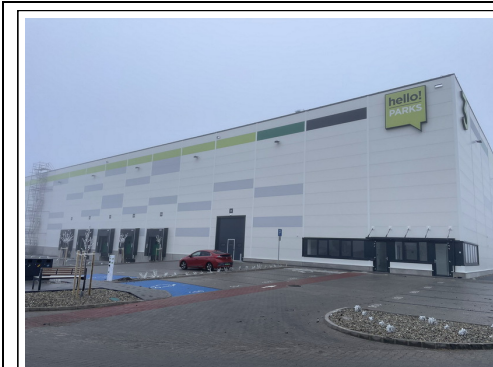
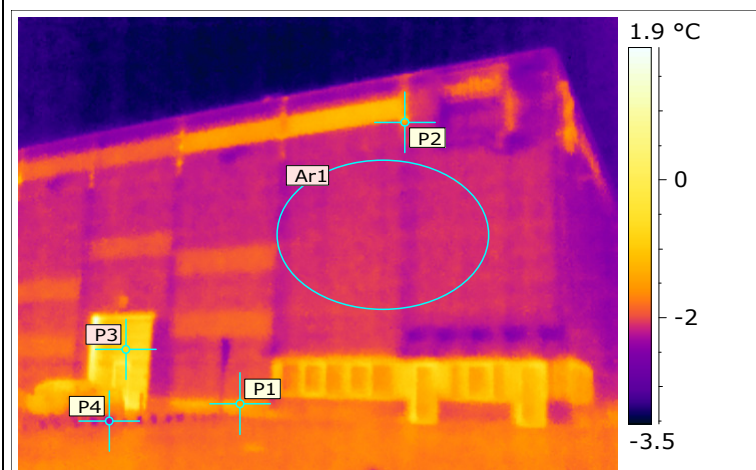
Dátum	2025..01..02.
Időpont	11:13:36
Fájl neve	IR_7616.jpg
Operátor	Virágh György
Kamera típusa	FLIR T300
Kamera gyári száma	48802316
Kalibráció	FLIR 82584356
Helyszín	külső oldal
Hely	ÉK-i homlokzat, 'H' kapu és környezete

Környezeti hőmérséklet	-2.2 °C
Relatív páratartalom	92.0 %
P1 hőmérséklet	-1.4 °C
P2 hőmérséklet	-1.3 °C
P3 hőmérséklet	-1.1 °C
P4 hőmérséklet	-2.3 °C
Ar1 átlagos hőmérséklet	-2.1 °C
Ar1 max. hőmérséklet	-2.0 °C
Ar1 min. hőmérséklet	-2.3 °C
Ar2 átlagos hőmérséklet	-
Ar2 max. hőmérséklet	-
Ar2 min. hőmérséklet	-

A homlokzati fal hőszigetelő-képessége egyenletes, homogén képet mutat.

Néhány helyen a panelek függőleges kapcsolódása mentén kisebb hőhíd látható (pl. P2).

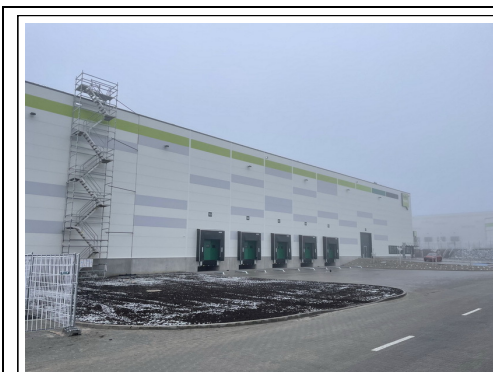
Dátum	2025..01..02.
Időpont	11:15:11
Fájl neve	IR_7617.jpg
Operátor	Virágh György
Kamera típusa	FLIR T300
Kamera gyári száma	48802316
Kalibráció	FLIR 82584356
Helyszín	külső oldal
Hely	ÉK-i homlokzat, 55-59. dokkoló és környezete

Környezeti hőmérséklet	-2.2 °C
Relatív páratartalom	92.0 %
P1 hőmérséklet	-1.7 °C
P2 hőmérséklet	-1.2 °C
P3 hőmérséklet	-0.0 °C
P4 hőmérséklet	-2.2 °C
Ar1 átlagos hőmérséklet	-2.2 °C
Ar1 max. hőmérséklet	-1.9 °C
Ar1 min. hőmérséklet	-2.4 °C
Ar2 átlagos hőmérséklet	-
Ar2 max. hőmérséklet	-
Ar2 min. hőmérséklet	-

A homlokzati fal hőszigetelő-képessége egyenletes, homogén képet mutat.

Néhány helyen a panelek függőleges kapcsolódása mentén kisebb hőhíd látható (pl. P2).

A dokkoló alatti tér elszigeteltsége rossz, itt jelentős légvándorlás van, nagy energiaveszteség mellett (P3).

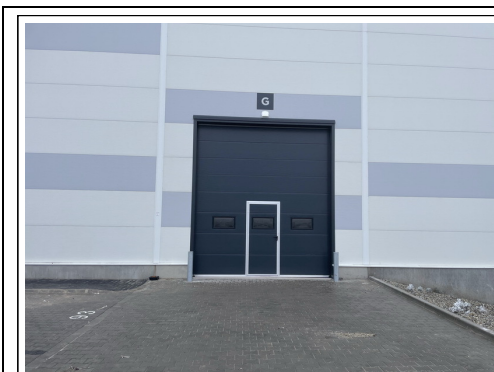
Dátum	2025..01..02.
Időpont	11:16:30
Fájl neve	IR_7618.jpg
Operátor	Virágh György
Kamera típusa	FLIR T300
Kamera gyári száma	48802316
Kalibráció	FLIR 82584356
Helyszín	külső oldal
Hely	ÉK-i homlokzat, 'G' kapu és környezete

Környezeti hőmérséklet	-2.2 °C
Relatív páratartalom	92.0 %
P1 hőmérséklet	-1.0 °C
P2 hőmérséklet	3.5 °C
P3 hőmérséklet	0.4 °C
P4 hőmérséklet	-2.2 °C
Ar1 átlagos hőmérséklet	-2.1 °C
Ar1 max. hőmérséklet	-1.8 °C
Ar1 min. hőmérséklet	-2.5 °C
Ar2 átlagos hőmérséklet	-0.1 °C
Ar2 max. hőmérséklet	0.7 °C
Ar2 min. hőmérséklet	-0.4 °C

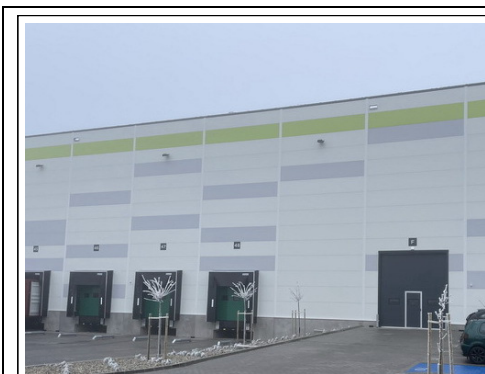
Dátum	2025..01..02.
Időpont	11:17:40
Fájl neve	IR_7619.jpg
Operátor	Virágh György
Kamera típusa	FLIR T300
Kamera gyári száma	48802316
Kalibráció	FLIR 82584356
Helyszín	külső oldal
Hely	ÉK-i homlokzat, 'F' kapu és 46-48. dokkoló környezete

Környezeti hőmérséklet	-2.2 °C
Relatív páratartalom	92.0 %
P1 hőmérséklet	-1.4 °C
P2 hőmérséklet	-0.8 °C
P3 hőmérséklet	1.6 °C
P4 hőmérséklet	-2.2 °C
Ar1 átlagos hőmérséklet	-1.9 °C
Ar1 max. hőmérséklet	-1.5 °C
Ar1 min. hőmérséklet	-2.2 °C
Ar2 átlagos hőmérséklet	-1.9 °C
Ar2 max. hőmérséklet	-1.5 °C
Ar2 min. hőmérséklet	-2.8 °C

A homlokzati fal hőszigetelő-képessége egyenletes, homogén képet mutat.

Néhány helyen a panelek függőleges kapcsolódása mentén kisebb hőhíd látható (pl. Ar2-P2).

A dokkoló alatti tér elszigeteltsége rossz, itt jelentős légvándorlás van, nagy energiaveszteség mellett (P3).

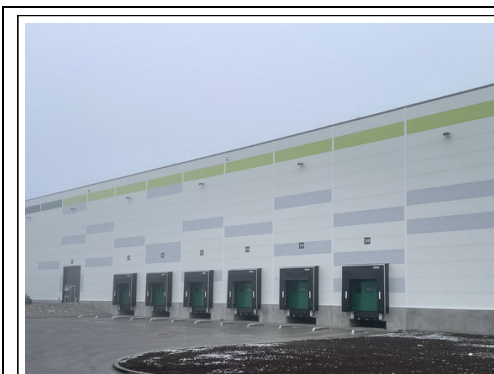
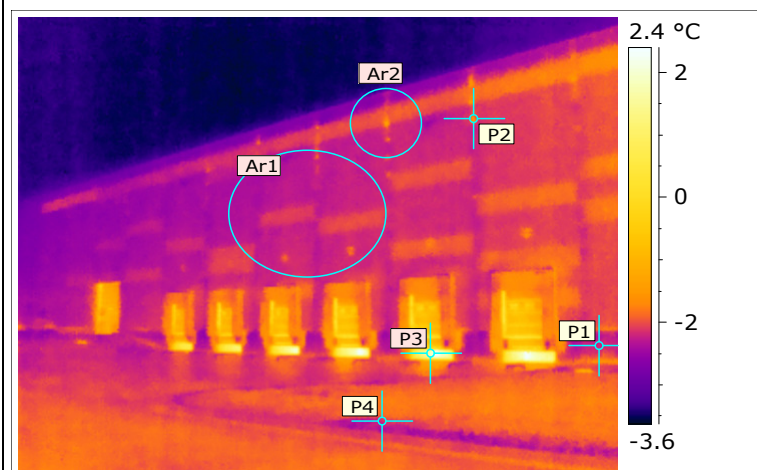
Dátum	2025..01..02.
Időpont	11:19:01
Fájl neve	IR_7620.jpg
Operátor	Virágh György
Kamera típusa	FLIR T300
Kamera gyári száma	48802316
Kalibráció	FLIR 82584356
Helyszín	külső oldal
Hely	ÉK-i homlokzat, 'E' kapu és 31-36. dokkoló környezete

Környezeti hőmérséklet	-2.2 °C
Relatív páratartalom	92.0 %
P1 hőmérséklet	-2.2 °C
P2 hőmérséklet	-1.9 °C
P3 hőmérséklet	1.7 °C
P4 hőmérséklet	-2.3 °C
Ar1 átlagos hőmérséklet	-2.2 °C
Ar1 max. hőmérséklet	-1.7 °C
Ar1 min. hőmérséklet	-2.5 °C
Ar2 átlagos hőmérséklet	-2.2 °C
Ar2 max. hőmérséklet	-1.3 °C
Ar2 min. hőmérséklet	-3.4 °C

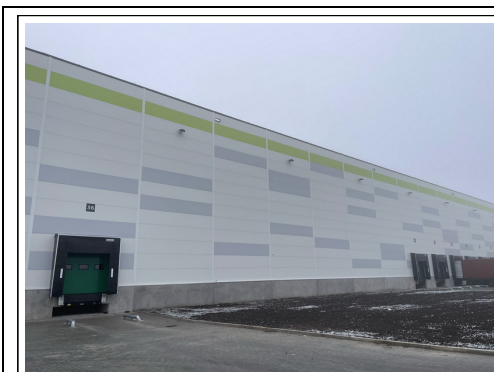
Dátum	2025..01..02.
Időpont	11:20:18
Fájl neve	IR_7621.jpg
Operátor	Virágh György
Kamera típusa	FLIR T300
Kamera gyári száma	48802316
Kalibráció	FLIR 82584356
Helyszín	külső oldal
Hely	ÉK-i homlokzat, 36-43. dokkoló környezete

Környezeti hőmérséklet	-2.2 °C
Relatív páratartalom	92.0 %
P1 hőmérséklet	-1.7 °C
P2 hőmérséklet	-1.3 °C
P3 hőmérséklet	1.6 °C
P4 hőmérséklet	-2.1 °C
Ar1 átlagos hőmérséklet	-2.0 °C
Ar1 max. hőmérséklet	-1.5 °C
Ar1 min. hőmérséklet	-2.4 °C
Ar2 átlagos hőmérséklet	-1.9 °C
Ar2 max. hőmérséklet	-1.1 °C
Ar2 min. hőmérséklet	-3.1 °C

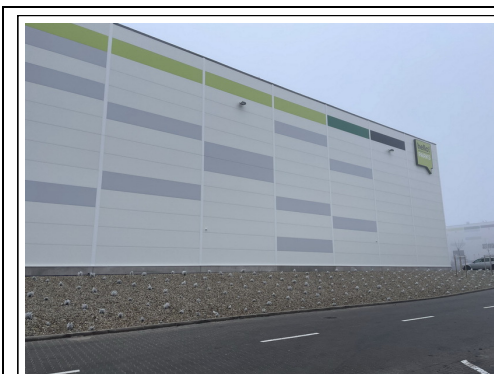
Dátum	2025..01..02.
Időpont	11:22:15
Fájl neve	IR_7622.jpg
Operátor	Virágh György
Kamera típusa	FLIR T300
Kamera gyári száma	48802316
Kalibráció	FLIR 82584356
Helyszín	külső oldal
Hely	DK-i homlokzat

Környezeti hőmérséklet	-2.2 °C
Relatív páratartalom	92.0 %
P1 hőmérséklet	-1.8 °C
P2 hőmérséklet	-
P3 hőmérséklet	-
P4 hőmérséklet	-2.4 °C
Ar1 átlagos hőmérséklet	-2.0 °C
Ar1 max. hőmérséklet	-1.6 °C
Ar1 min. hőmérséklet	-2.3 °C
Ar2 átlagos hőmérséklet	-
Ar2 max. hőmérséklet	-
Ar2 min. hőmérséklet	-

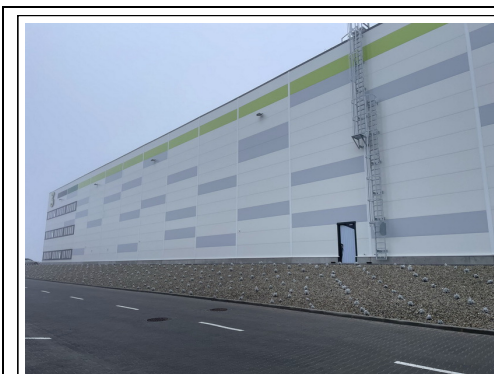
Dátum	2025..01..02.
Időpont	11:23:44
Fájl neve	IR_7623.jpg
Operátor	Virágh György
Kamera típusa	FLIR T300
Kamera gyári száma	48802316
Kalibráció	FLIR 82584356
Helyszín	külső oldal
Hely	DK-i homlokzat

Környezeti hőmérséklet	-2.2 °C
Relatív páratartalom	92.0 %
P1 hőmérséklet	-1.3 °C
P2 hőmérséklet	-
P3 hőmérséklet	-
P4 hőmérséklet	-2.2 °C
Ar1 átlagos hőmérséklet	-2.1 °C
Ar1 max. hőmérséklet	-1.8 °C
Ar1 min. hőmérséklet	-2.4 °C
Ar2 átlagos hőmérséklet	-
Ar2 max. hőmérséklet	-
Ar2 min. hőmérséklet	-

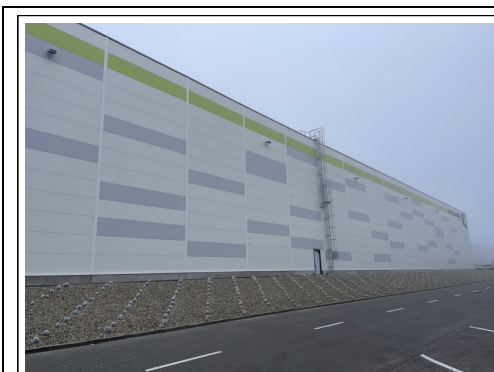
Dátum	2025..01..02.
Időpont	11:24:52
Fájl neve	IR_7624.jpg
Operátor	Virágh György
Kamera típusa	FLIR T300
Kamera gyári száma	48802316
Kalibráció	FLIR 82584356
Helyszín	külső oldal
Hely	DK-i homlokzat, középső rész

Környezeti hőmérséklet	-2.2 °C
Relatív páratartalom	92.0 %
P1 hőmérséklet	-1.4 °C
P2 hőmérséklet	-
P3 hőmérséklet	-
P4 hőmérséklet	-2.2 °C
Ar1 átlagos hőmérséklet	-1.9 °C
Ar1 max. hőmérséklet	-1.5 °C
Ar1 min. hőmérséklet	-2.1 °C
Ar2 átlagos hőmérséklet	-
Ar2 max. hőmérséklet	-
Ar2 min. hőmérséklet	-

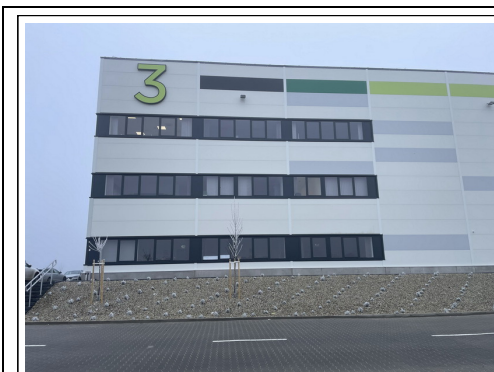
Dátum	2025..01..02.
Időpont	11:25:58
Fájl neve	IR_7625.jpg
Operátor	Virágh György
Kamera típusa	FLIR T300
Kamera gyári száma	48802316
Kalibráció	FLIR 82584356
Helyszín	külső oldal
Hely	DK-i homlokzat

Környezeti hőmérséklet	-2.2 °C
Relatív páratartalom	92.0 %
P1 hőmérséklet	-1.6 °C
P2 hőmérséklet	0.5 °C
P3 hőmérséklet	0.0 °C
P4 hőmérséklet	-2.3 °C
Ar1 átlagos hőmérséklet	-2.0 °C
Ar1 max. hőmérséklet	-1.8 °C
Ar1 min. hőmérséklet	-2.3 °C
Ar2 átlagos hőmérséklet	-1.8 °C
Ar2 max. hőmérséklet	-0.4 °C
Ar2 min. hőmérséklet	-3.2 °C

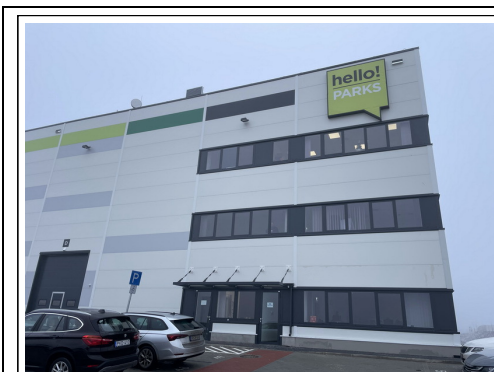
Dátum	2025..01..02.
Időpont	11:27:15
Fájl neve	IR_7626.jpg
Operátor	Virágh György
Kamera típusa	FLIR T300
Kamera gyári száma	48802316
Kalibráció	FLIR 82584356
Helyszín	külső oldal
Hely	DNY-i homlokzat

A homlokzati fal hőszigetelő-képessége egyenletes, homogén képet mutat.

Néhány helyen a panelek függőleges kapcsolódása mentén kisebb hőhíd látható (pl. Ar2).

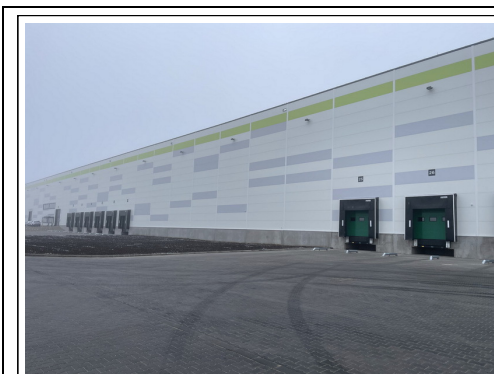
Dátum	2025..01..02.
Időpont	11:29:25
Fájl neve	IR_7628.jpg
Operátor	Virágh György
Kamera típusa	FLIR T300
Kamera gyári száma	48802316
Kalibráció	FLIR 82584356
Helyszín	külső oldal
Hely	DNY-i homlokzat, 17-25. dokkoló környezete

Környezeti hőmérséklet	-2.2 °C
Relatív páratartalom	92.0 %
P1 hőmérséklet	-2.3 °C
P2 hőmérséklet	-0.3 °C
P3 hőmérséklet	3.0 °C
P4 hőmérséklet	-2.1 °C
Ar1 átlagos hőmérséklet	-2.0 °C
Ar1 max. hőmérséklet	-1.8 °C
Ar1 min. hőmérséklet	-2.3 °C
Ar2 átlagos hőmérséklet	-2.2 °C
Ar2 max. hőmérséklet	-0.3 °C
Ar2 min. hőmérséklet	-3.6 °C

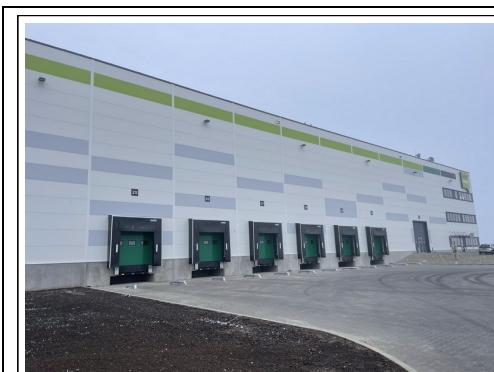
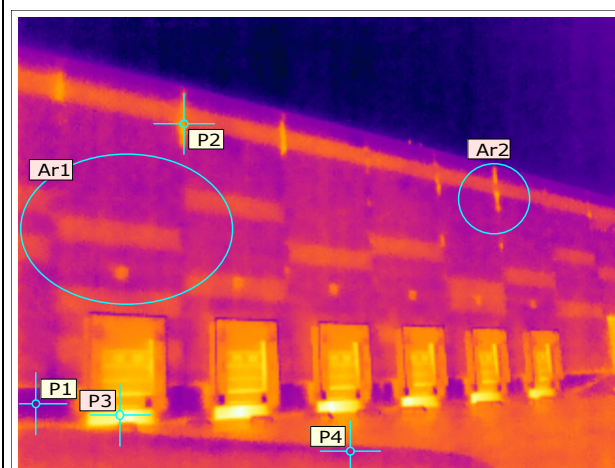
Dátum	2025..01..02.
Időpont	11:30:15
Fájl neve	IR_7629.jpg
Operátor	Virágh György
Kamera típusa	FLIR T300
Kamera gyári száma	48802316
Kalibráció	FLIR 82584356
Helyszín	külső oldal
Hely	DNY-i homlokzat, 25-30. dokkoló környezete

Környezeti hőmérséklet	-2.2 °C
Relatív páratartalom	92.0 %
P1 hőmérséklet	-2.3 °C
P2 hőmérséklet	-1.0 °C
P3 hőmérséklet	3.1 °C
P4 hőmérséklet	-2.1 °C
Ar1 átlagos hőmérséklet	-2.0 °C
Ar1 max. hőmérséklet	-1.5 °C
Ar1 min. hőmérséklet	-2.2 °C
Ar2 átlagos hőmérséklet	-2.0 °C
Ar2 max. hőmérséklet	-0.7 °C
Ar2 min. hőmérséklet	-3.3 °C

A homlokzati fal hőszigetelő-képessége egyenletes, homogén képet mutat.

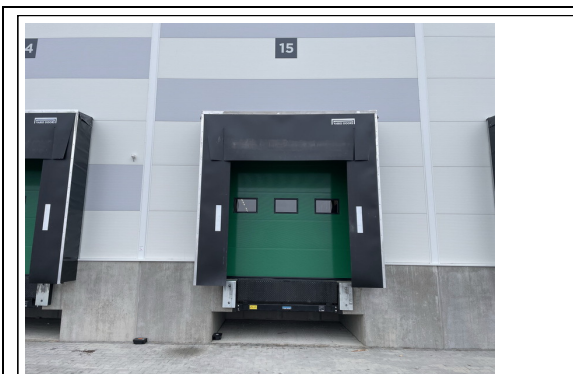
Dátum	2025..01..02.
Időpont	11:31:28
Fájl neve	IR_7630.jpg
Operátor	Virágh György
Kamera típusa	FLIR T300
Kamera gyári száma	48802316
Kalibráció	FLIR 82584356
Helyszín	külső oldal
Hely	DNY-i homlokzat, 15. dokkoló környezete

Környezeti hőmérséklet	-2.2 °C
Relatív páratartalom	92.0 %
P1 hőmérséklet	-1.8 °C
P2 hőmérséklet	-0.1 °C
P3 hőmérséklet	5.3 °C
P4 hőmérséklet	-2.1 °C
Ar1 átlagos hőmérséklet	-1.9 °C
Ar1 max. hőmérséklet	-1.4 °C
Ar1 min. hőmérséklet	-2.4 °C
Ar2 átlagos hőmérséklet	-0.4 °C
Ar2 max. hőmérséklet	0.8 °C
Ar2 min. hőmérséklet	-1.2 °C

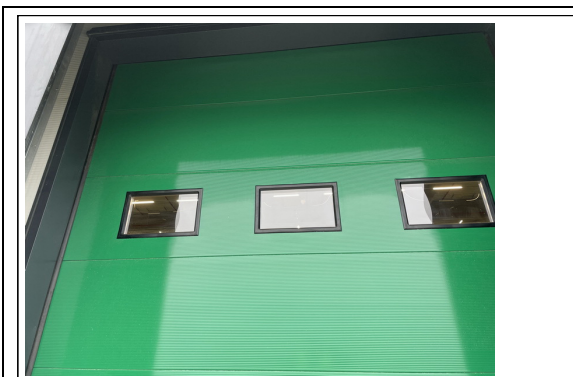
Dátum	2025..01..02.
Időpont	11:32:28
Fájl neve	IR_7631.jpg
Operátor	Virágh György
Kamera típusa	FLIR T300
Kamera gyári száma	48802316
Kalibráció	FLIR 82584356
Helyszín	külső oldal
Hely	DNY-i homlokzat, 15. dokkoló felső rész

Környezeti hőmérséklet	-2.2 °C
Relatív páratartalom	92.0 %
P1 hőmérséklet	3.4 °C
P2 hőmérséklet	2.1 °C
P3 hőmérséklet	1.4 °C
P4 hőmérséklet	-2.2 °C
Ar1 átlagos hőmérséklet	-
Ar1 max. hőmérséklet	-
Ar1 min. hőmérséklet	-
Ar2 átlagos hőmérséklet	0.1 °C
Ar2 max. hőmérséklet	0.9 °C
Ar2 min. hőmérséklet	-0.2 °C

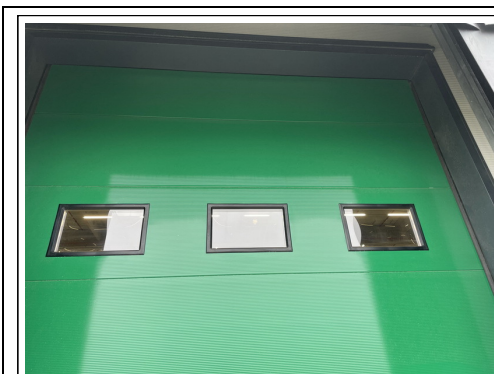
Dátum	2025..01..02.
Időpont	11:32:40
Fájl neve	IR_7632.jpg
Operátor	Virágh György
Kamera típusa	FLIR T300
Kamera gyári száma	48802316
Kalibráció	FLIR 82584356
Helyszín	külső oldal
Hely	DNY-i homlokzat, 15. dokkoló felső rész

Környezeti hőmérséklet	-2.2 °C
Relatív páratartalom	92.0 %
P1 hőmérséklet	1.5 °C
P2 hőmérséklet	2.8 °C
P3 hőmérséklet	1.6 °C
P4 hőmérséklet	-2.1 °C
Ar1 átlagos hőmérséklet	-
Ar1 max. hőmérséklet	-
Ar1 min. hőmérséklet	-
Ar2 átlagos hőmérséklet	-0.8 °C
Ar2 max. hőmérséklet	0.0 °C
Ar2 min. hőmérséklet	-1.2 °C

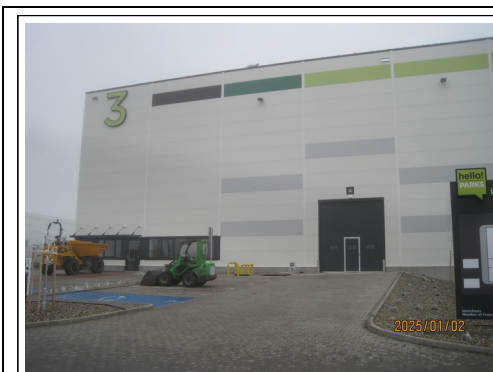
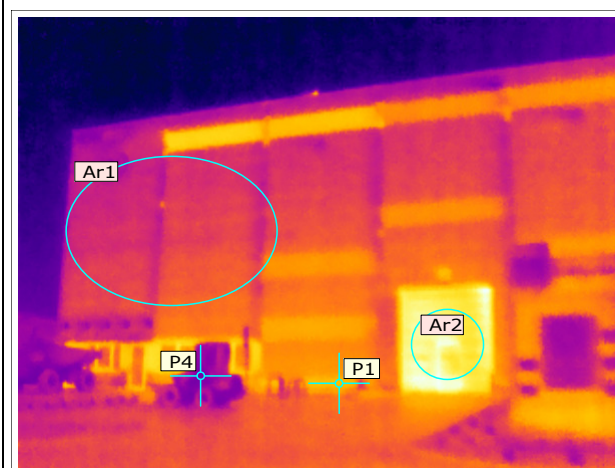
Dátum	2025..01..02.
Időpont	11:42:55
Fájl neve	IR_7635.jpg
Operátor	Virágh György
Kamera típusa	FLIR T300
Kamera gyári száma	48802316
Kalibráció	FLIR 82584356
Helyszín	külső oldal
Hely	DNY-i homlokzat, 'A' kapu környezete

Környezeti hőmérséklet	-2.2 °C
Relatív páratartalom	92.0 %
P1 hőmérséklet	0.0 °C
P2 hőmérséklet	-
P3 hőmérséklet	-
P4 hőmérséklet	-2.0 °C
Ar1 átlagos hőmérséklet	-1.9 °C
Ar1 max. hőmérséklet	-1.5 °C
Ar1 min. hőmérséklet	-3.0 °C
Ar2 átlagos hőmérséklet	1.4 °C
Ar2 max. hőmérséklet	2.1 °C
Ar2 min. hőmérséklet	0.8 °C

A homlokzati fal hőszigetelő-képessége egyenletes, homogén képet mutat.

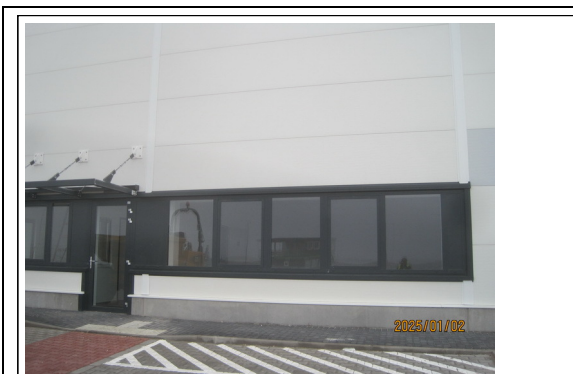
Dátum	2025..01..02.
Időpont	11:44:26
Fájl neve	IR_7636.jpg
Operátor	Virágh György
Kamera típusa	FLIR T300
Kamera gyári száma	48802316
Kalibráció	FLIR 82584356
Helyszín	külső oldal
Hely	DNY-i homlokzat, iroda bejárat

Környezeti hőmérséklet	-2.2 °C
Relatív páratartalom	92.0 %
P1 hőmérséklet	-0.9 °C
P2 hőmérséklet	0.8 °C
P3 hőmérséklet	1.9 °C
P4 hőmérséklet	-2.2 °C
Ar1 átlagos hőmérséklet	-2.0 °C
Ar1 max. hőmérséklet	-1.8 °C
Ar1 min. hőmérséklet	-2.2 °C
Ar2 átlagos hőmérséklet	-
Ar2 max. hőmérséklet	-
Ar2 min. hőmérséklet	-

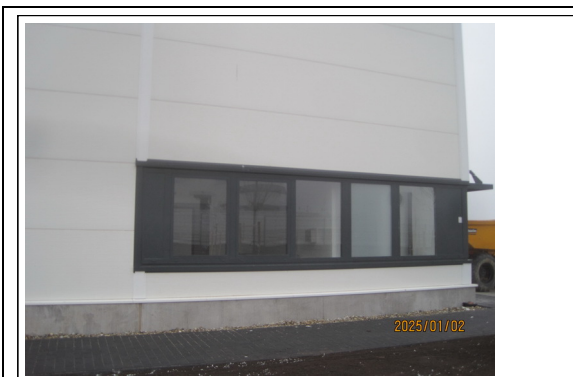
Dátum	2025..01..02.
Időpont	11:45:44
Fájl neve	IR_7637.jpg
Operátor	Virágh György
Kamera típusa	FLIR T300
Kamera gyári száma	48802316
Kalibráció	FLIR 82584356
Helyszín	külső oldal
Hely	ÉNY-i homlokzat, iroda bejárat

Környezeti hőmérséklet	-2.2 °C
Relatív páratartalom	92.0 %
P1 hőmérséklet	-0.4 °C
P2 hőmérséklet	2.0 °C
P3 hőmérséklet	3.2 °C
P4 hőmérséklet	-2.2 °C
Ar1 átlagos hőmérséklet	-0.2 °C
Ar1 max. hőmérséklet	-0.1 °C
Ar1 min. hőmérséklet	-0.3 °C
Ar2 átlagos hőmérséklet	-
Ar2 max. hőmérséklet	-
Ar2 min. hőmérséklet	-

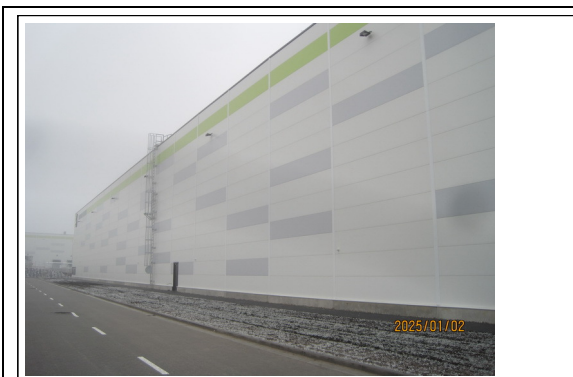
Dátum	2025..01..02.
Időpont	11:46:59
Fájl neve	IR_7638.jpg
Operátor	Virágh György
Kamera típusa	FLIR T300
Kamera gyári száma	48802316
Kalibráció	FLIR 82584356
Helyszín	külső oldal
Hely	ÉNY-i homlokzat

Környezeti hőmérséklet	-2.2 °C
Relatív páratartalom	92.0 %
P1 hőmérséklet	-1.5 °C
P2 hőmérséklet	-0.7 °C
P3 hőmérséklet	-
P4 hőmérséklet	-2.1 °C
Ar1 átlagos hőmérséklet	-1.9 °C
Ar1 max. hőmérséklet	-1.4 °C
Ar1 min. hőmérséklet	-2.4 °C
Ar2 átlagos hőmérséklet	-1.0 °C
Ar2 max. hőmérséklet	-0.3 °C
Ar2 min. hőmérséklet	-2.7 °C

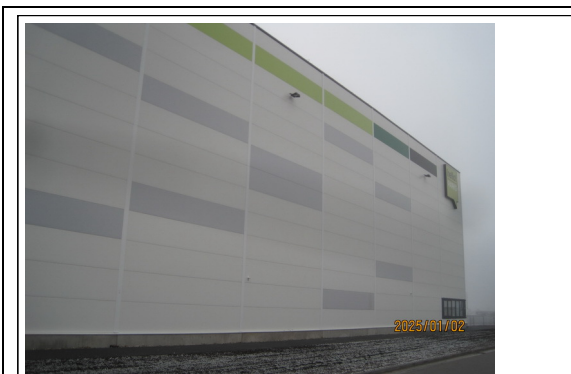
Dátum	2025..01..02.
Időpont	11:47:54
Fájl neve	IR_7639.jpg
Operátor	Virágh György
Kamera típusa	FLIR T300
Kamera gyári száma	48802316
Kalibráció	FLIR 82584356
Helyszín	külső oldal
Hely	ÉNY-i homlokzat

Környezeti hőmérséklet	-2.2 °C
Relatív páratartalom	92.0 %
P1 hőmérséklet	-1.4 °C
P2 hőmérséklet	-0.8 °C
P3 hőmérséklet	-0.0 °C
P4 hőmérséklet	-2.2 °C
Ar1 átlagos hőmérséklet	-2.0 °C
Ar1 max. hőmérséklet	-1.3 °C
Ar1 min. hőmérséklet	-2.8 °C
Ar2 átlagos hőmérséklet	-1.6 °C
Ar2 max. hőmérséklet	-0.5 °C
Ar2 min. hőmérséklet	-4.1 °C

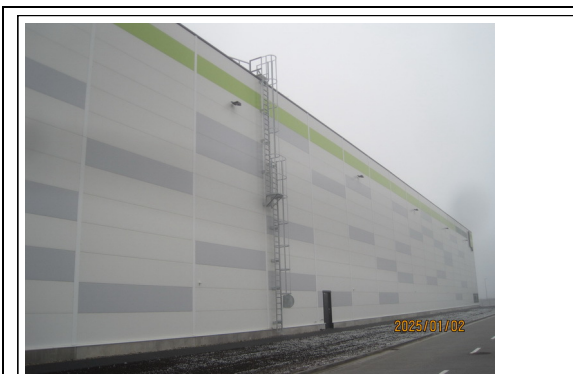
Dátum	2025..01..02.
Időpont	11:49:00
Fájl neve	IR_7640.jpg
Operátor	Virágh György
Kamera típusa	FLIR T300
Kamera gyári száma	48802316
Kalibráció	FLIR 82584356
Helyszín	külső oldal
Hely	ÉNY-i homlokzat, középső rész

Környezeti hőmérséklet	-2.2 °C
Relatív páratartalom	92.0 %
P1 hőmérséklet	-1.6 °C
P2 hőmérséklet	-
P3 hőmérséklet	-
P4 hőmérséklet	-2.1 °C
Ar1 átlagos hőmérséklet	-2.0 °C
Ar1 max. hőmérséklet	-1.4 °C
Ar1 min. hőmérséklet	-2.6 °C
Ar2 átlagos hőmérséklet	-
Ar2 max. hőmérséklet	-
Ar2 min. hőmérséklet	-

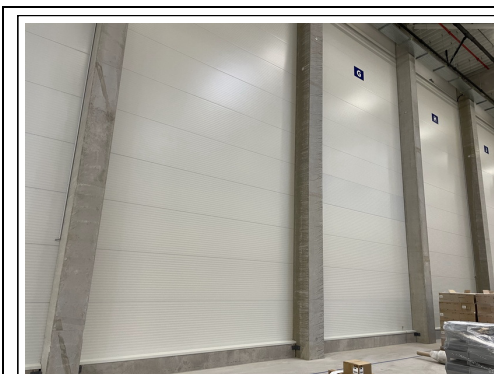
Dátum	2025..01..14.
Időpont	10:21:38
Fájl neve	IR_7761.jpg
Operátor	Virágh György
Kamera típusa	FLIR T300
Kamera gyári száma	48802316
Kalibráció	FLIR 82584356
Helyszín	belső oldal
Hely	DK-i oldal, középen

Környezeti hőmérséklet	14.4 °C
Relatív páratartalom	60.0 %
P1 hőmérséklet	12.8 °C
P2 hőmérséklet	12.6 °C
P3 hőmérséklet	-
P4 hőmérséklet	15.1 °C
Ar1 átlagos hőmérséklet	15.5 °C
Ar1 max. hőmérséklet	15.7 °C
Ar1 min. hőmérséklet	15.3 °C
Ar2 átlagos hőmérséklet	-
Ar2 max. hőmérséklet	-
Ar2 min. hőmérséklet	-
