VIZSGÁLATI JEGYZŐKÖNYV

Maglód MG1 csarnok „butor1” csarnokrész

Blower Door légtömörégi vizsgálatáról

Budapest, 2023. június hó

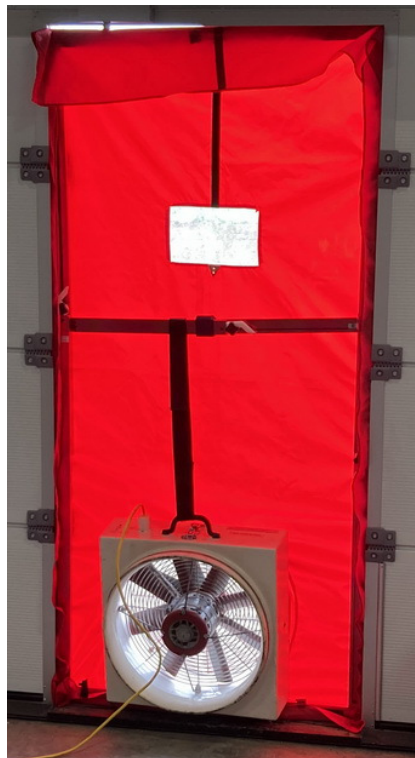
A Retrotec mérőberendezés a másik ajtónyílásba lett felszerelve.

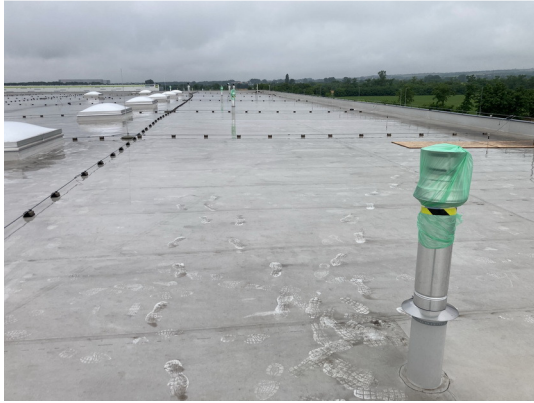
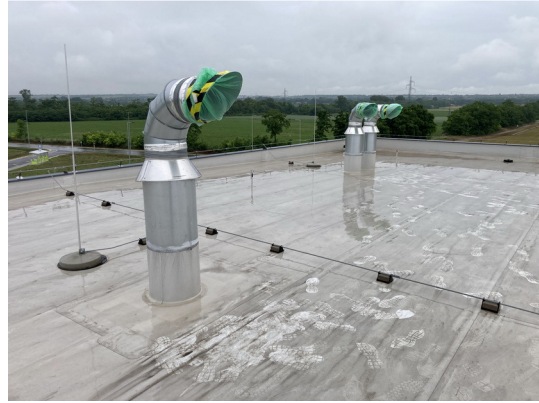
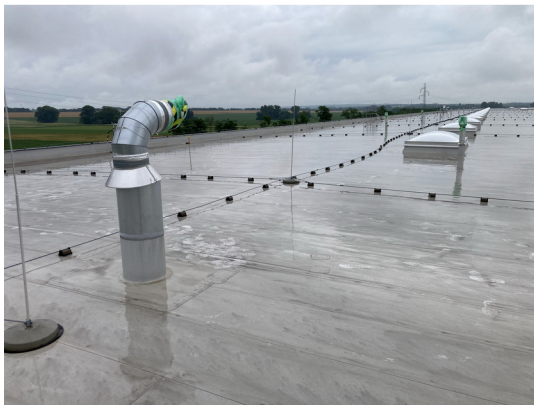
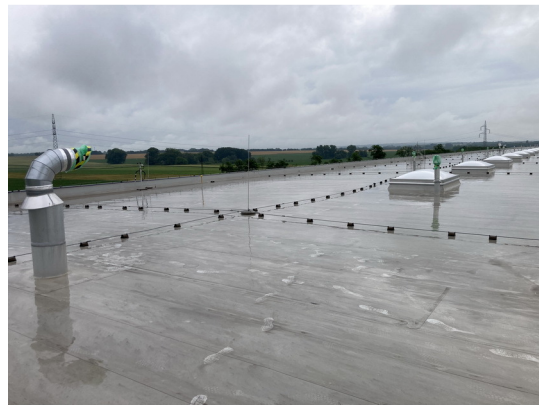
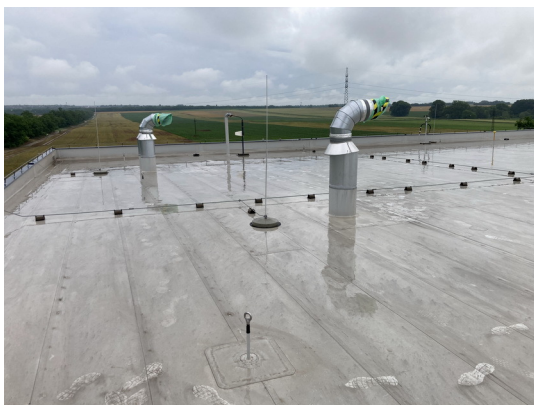
A gépi szellőzés ki lett kapcsolva, a tetőn lévő szellőző nyílások lezárásával a természetes szellőzés is meg lett szüntetve.

A sötétsugárzók kéményei is le lettek zárva.

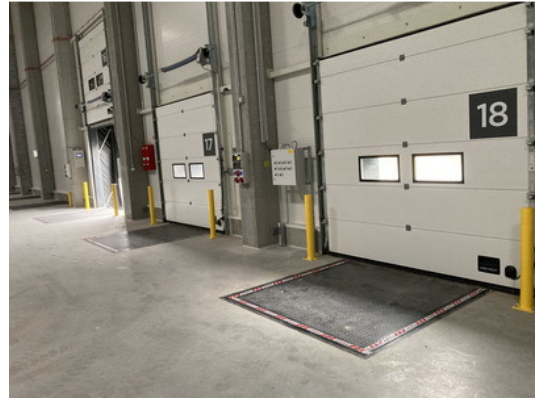
A dokkolón lévő rések le lettek ragasztva

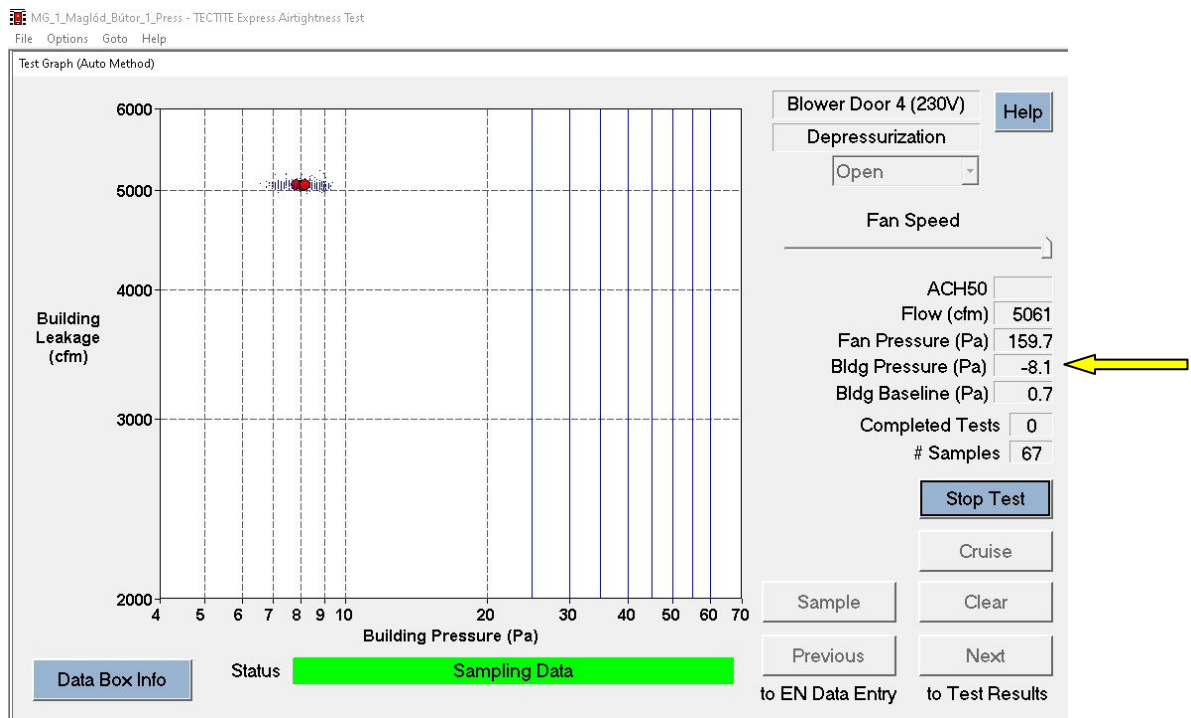
Depressurization - elszívás

A ventilátor folyamatosan próbál beállni egy adott nyomásra

A fotókon látható adatokból látható, hogy a Minneapolis műszer ventilátor teljes kapacitással működött. Az 5026 cfm kb. 8540 m³/h légszállításnak felel meg, ez a ventilátor maximális légszállító képessége. Emellett maximális kapacitással működött a másik ajtóra szerelt Retrotec műszer ventilátora is. Ez a kb. 17 000 m³/h szállított levegőmennyiség arra volt elegendő, hogy a csarnokrész nyomását kb. 7 Pa értékkel megváltoztassa.

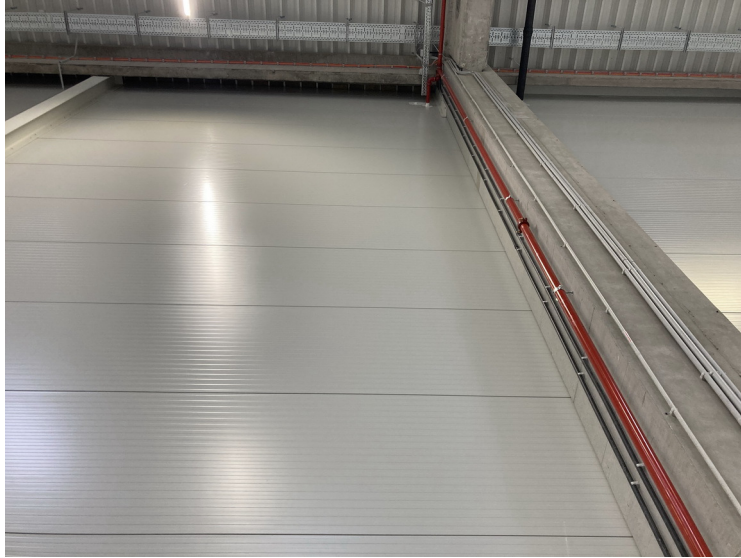
A ventilátorok működtetése mellett kerestük a lehetséges hibahelyeket.

Sajnos emelőgép nem állt rendelkezésre, ezért a födémcsatlakozás kialakítását nem tudtuk ellenőrizni. Vélhetően ezen a szakaszon lehet a legnagyobb légvesztés. A teljes felső kerület hossza 282 m. Itt 2-3 mm rés is 0,56-0,84 m² összes átszellőző felületet jelenthet.

Megállapítható, hogy a csarnokrészben olyan mértékű légvesztés van, amit csak még több ventilátor együttes alkalmazásával lehet meghatározni. Javasolt a feltárt hibahelyek megjavítása, ill. a jövőbeni építések során a csatlakozások gondosabb kialakítása.

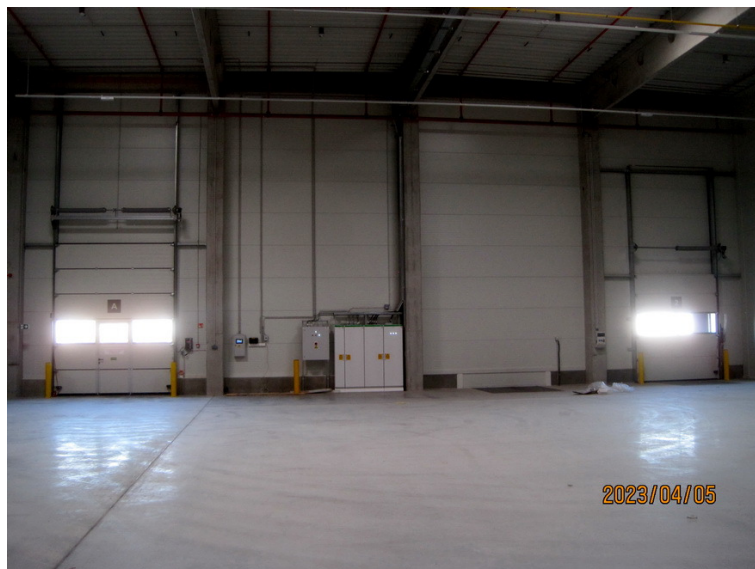
Érezhető légáramlás volt az ipari kapuk záródó éleinél, több helyen érezhetően mozgott a levegő. Miután nem sikerült magasabb nyomást a ventilátorral elérni, ezért számszerű műszeres (anemométeres) légsebesség mérést nem volt értelme végezni. Az ipari kapuk és a rajta lévő nyitható ajtók kerülete 6 db x 3,0 m x 3,5 m + 1 db x 3,5 m x 4,5 m + 2

db x 1 m x 2,1 m azaz 106,4 m. Itt 1 mm rés is 0,1 m² összes átszellőző felületet jelenthet.

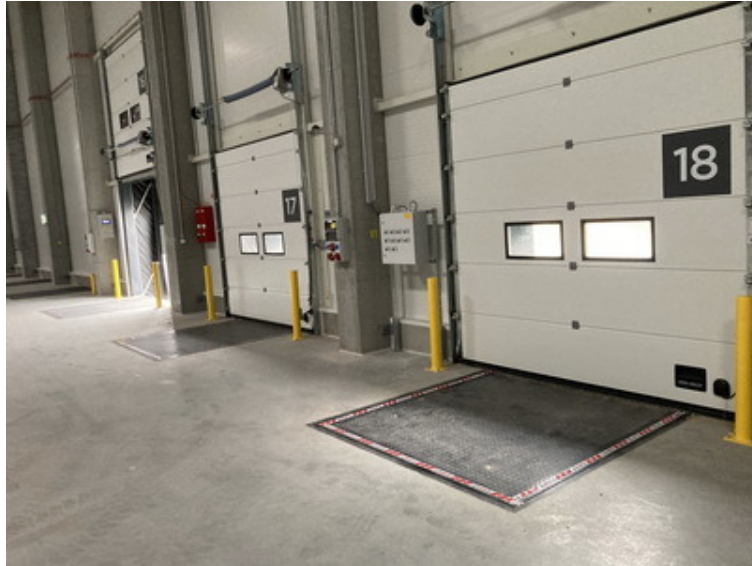
Hasonlóan fontos, hogy leragasztás nélkül a dokkoló kapuk előtti bordáslemez résein át le lehet látni a külső térbe. Ez 6 db x 2,5 m x 2,5 m x 1,5 cm azaz kb. 0,9 m² átszellőző felületet jelent üzemi körülmények között.

Ha ezeket a hibahelyeket 0,5...1,0...1,5...2,0 m/s résben mutató légsebességgel párosítjuk, látható, hogy akár több 10 000 m³ levegő áramlik át rajtuk óránként.
